# 運輸安全委員会ダイジェスト

第39号（令和4（2022）年3月発行）

航空事故分析集

## ～ 空を安全に楽しむために～ 超軽量動力機等の安全な飛行

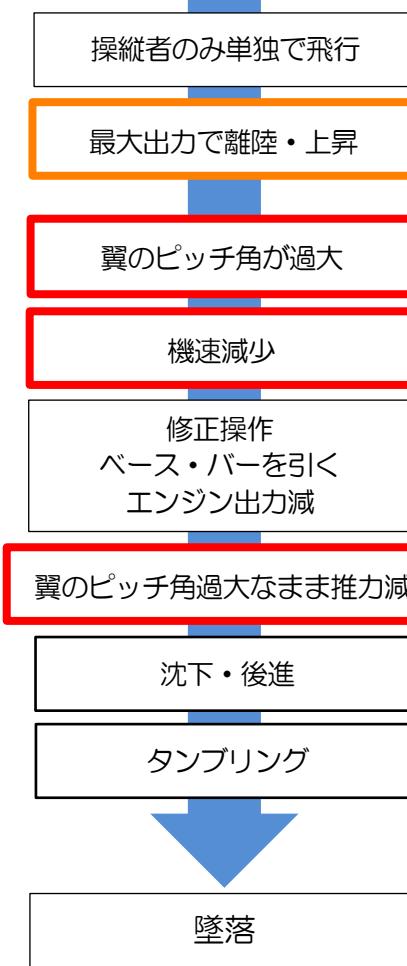
#### 事故時の飛行状況

事故概要 操縦者のみが搭乗してA場外離着陸場を離陸して上昇中に、翼のピッチ角が過大となっている状況で推力が減じられたため、タンブリング\*に陥り墜落した。機体は大破し、操縦者は重傷を負った。

エンジン出力最大で上昇中に翼のピッチが過大となり機速が減少し、操縦者が機速減少を修正しようとしてベース・バーを引き、それに続けてエンジン出力を下げたため、同機は後進して急激に翼前方が下がり、タンブリングに陥って墜落したものと推定される。

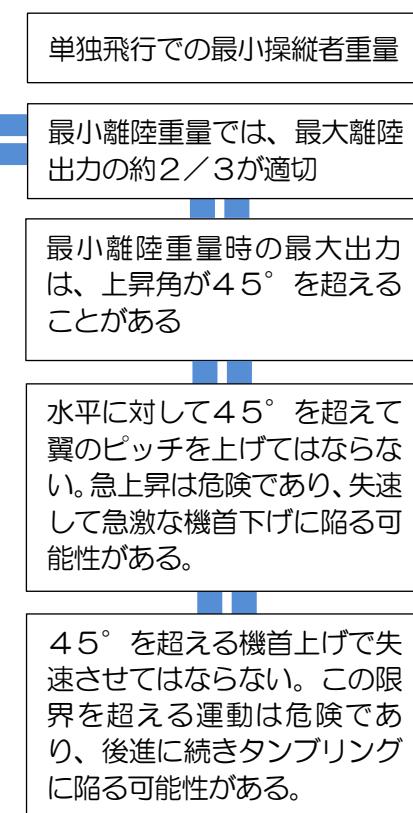
#### 製造者発行のマニュアルの記載事項

- 機体製造者発行のマニュアルに記載された1名搭乗時のピッチ角とエンジン出力に関する限界事項及び警告の意味を十分に理解せず、1名搭乗時の飛行では使用制限のある最大出力で離陸、上昇したものと推定される。
- 体重移動操縦型超軽量動力機は、一般的に、推力の増大に応じて機体全体の上方を向く傾向が増大する。事故機はエンジンを換装したことにより推力が増大しており、これが過大な翼のピッチ角を招くとは認識していないかったと考えられる。

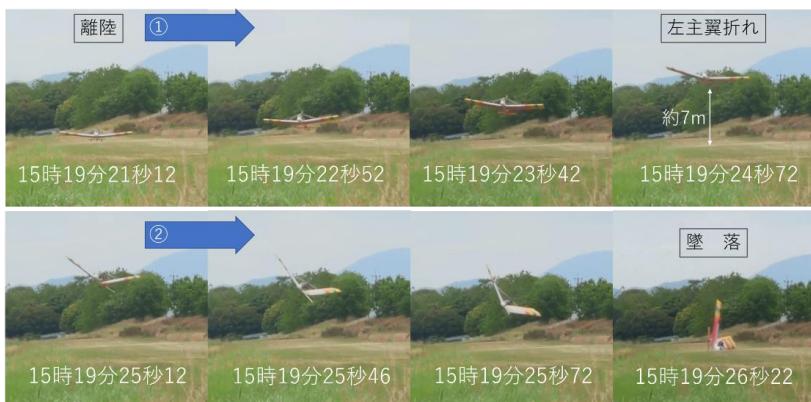
図1 動画解析による飛行状況

離陸滑走開始後、プロペラ・ブレードが損壊し、飛散した破片の一部が左主翼の後方ストラットに衝突したことにより、その後の上昇中、同ストラットが座屈するとともに左主翼前方結合部が分離したため、墜落したものと考えられる。

- ・プロペラ・ブレードの損壊は、異物との衝突による外部損傷又は潜在する内部損傷を受けた可能性及びプロペラ径を変更する加工に伴う影響を受けた可能性が考えられる。
- ・左主翼前方結合部の分離は、以下の要因が関与したと推定される。
  - ①主翼結合ピンの挿入方向が上下逆（不適切な組立）
  - ②主翼前桁結合のブッシュが分離（不適切な点検・整備）
  - ③①と②からピン頭部13mm < ブッシュ挿入口19mmとなり結合の分離を防止できない
