東京湾のプレジャーボート関連事故ハザードマップ

運輸安全委員会事務局地方事務所による分析（横浜事務所）

令和4（2022）年7月発行

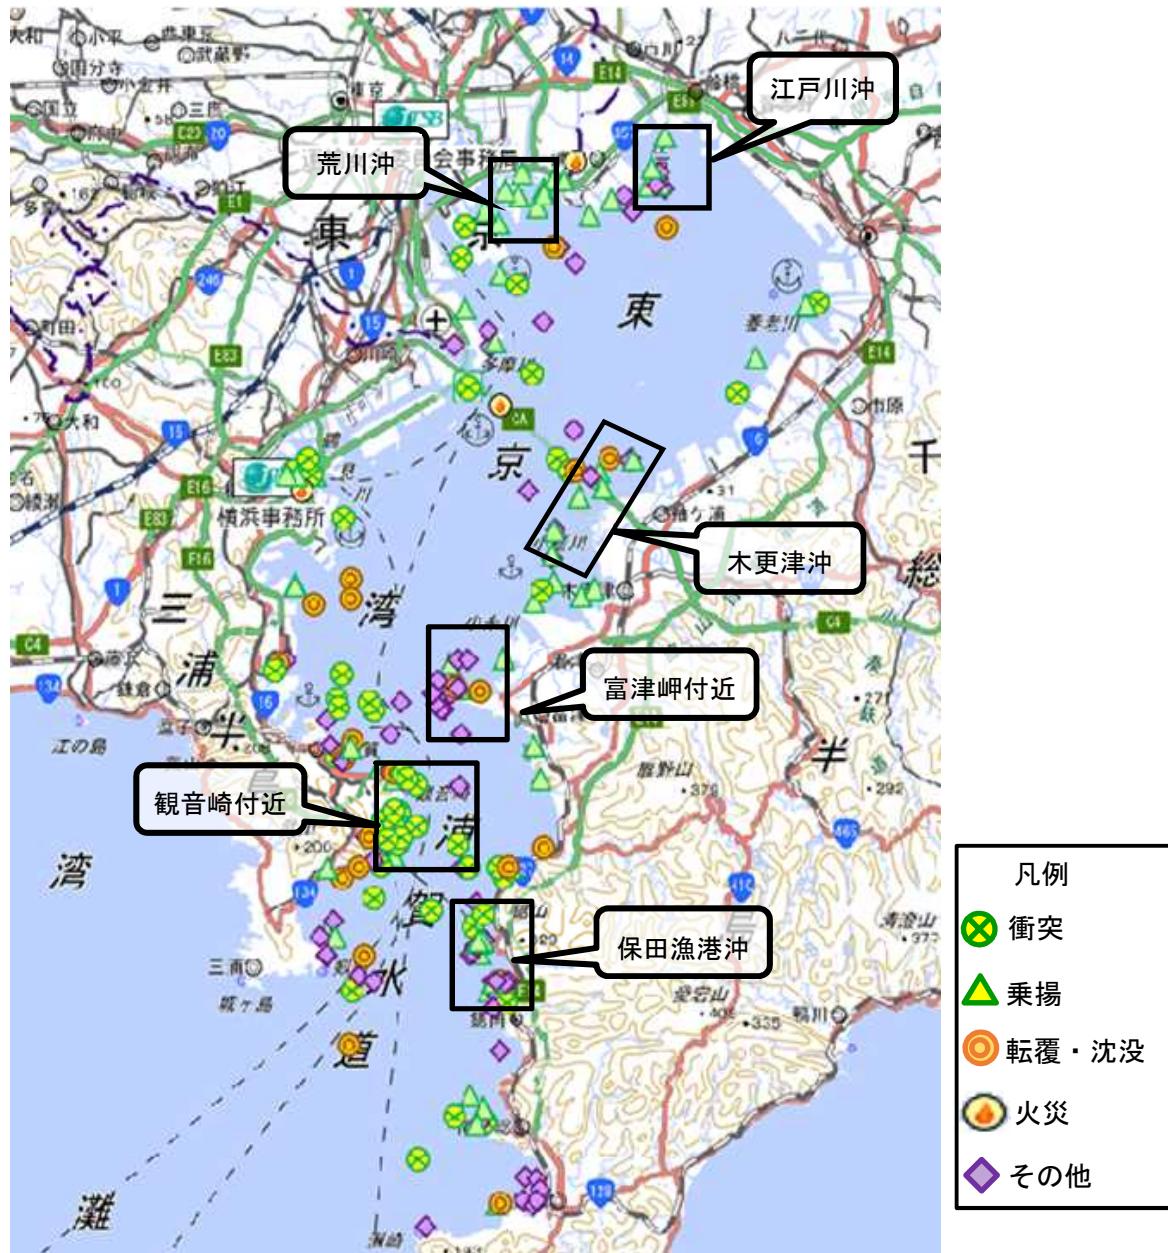
図1 船舶事故ハザードマップ

東京湾におけるプレジャーボートが関連した事故等については、船舶事故ハザードマップ（図1参照）に示すとおり、同種事故が多発している海域が数カ所存在しています。

なお、特定の海域での同種事故の発生状況、原因及び再発防止策については、予定航路の検討や航行中に容易に見ることができるよう、船舶事故ハザードマップに注意喚起情報として掲載しています。

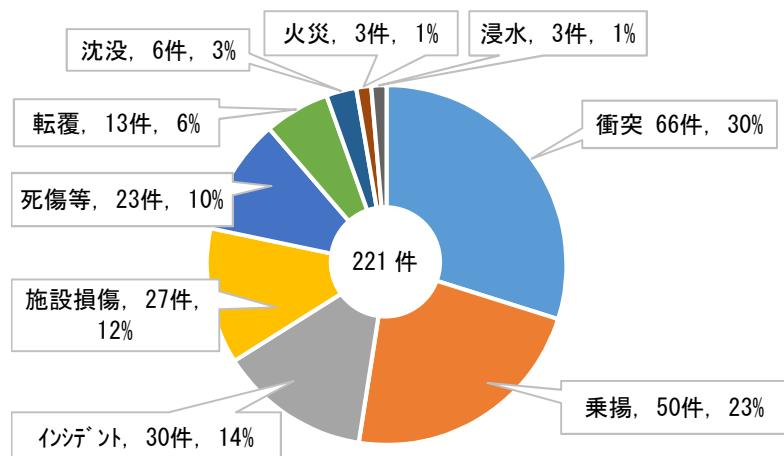
図2 事故等種別

運輸安全委員会発足（平成20年10月）から令和4年3月末までに公表された事故等調査報告書において、東京湾においてプレジャーボート（総トン数20トン未満）が関与した事故等は、221件で、このうち衝突事故（単独衝突を含む）（66件：30%）と乗揚事故（50件：23%）の2項目で全体の約半数を占めています。（図2参照）

なお、定置網への乗揚、のり養殖施設の損傷等の漁業施設を損傷させた事故は、損傷事故27件のほか乗揚事故14件及び衝突事故1件でも発生しており、あわせて42件となっています。

また、インシデント（事故が発生するおそれがあると認められる事態）は、30件（14%）発生しており、主なものとしては、機関故障による運航不能となっています。
