～事故等調査事例の紹介と分析～

いか一本釣り漁船関係事故の再発防止に向けて

運輸安全委員会事務局地方事務所による分析（函館事務所）

令和4（2022）年8月発行

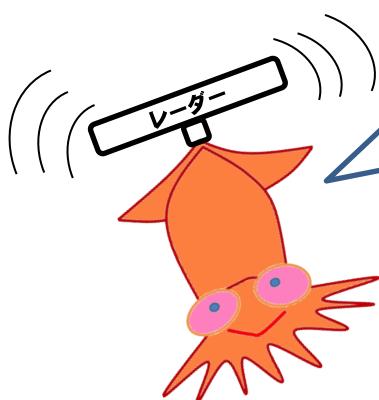
いか一本釣り漁船は、暴露甲板上に集魚灯や自動いか釣り機等の漁労機器が多数設置され、操舵室から十分に見えない範囲(死角)が生じることが多いので、**目視とレーダーを併用して、しっかりと周囲の見張りを行いましょう！**
特に、集魚灯等により正船首方が見えづらい漁船はレーダーを十分活用しましょう！

- ・航行中は、一方向だけを注視せず、レーダーを併用して、常に周囲の見張りを行いましょう。
- ・錨泊中に接近する他船を認めた場合は、他船が避けてくれると思い込まずに、必要に応じて衝突を避ける措置をとりましょう。

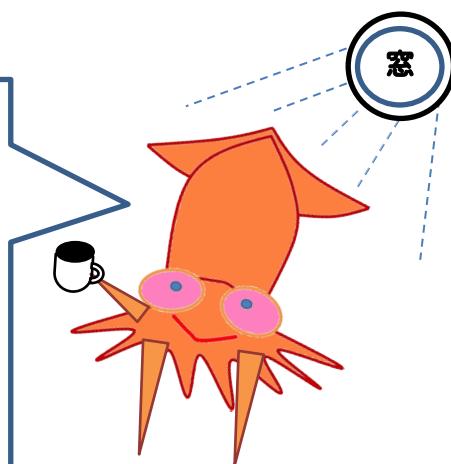
眠気を感じたら、居眠り防止措置をとろう！

- ・立った姿勢で当直する。
- ・窓を開けて外気を浴びる。
- ・コーヒーを飲んだり、ガムをかんだりする。
- ・どうしても眠気が治まらない場合は、他の乗組員に航海当直の支援を頼みましょう。

- ・船橋当直中は、楽な姿勢のまま操船を続けず、手動操舵で操船したり、外気に当たる等して居眠り防止を図りましょう。
