東日本旅客鉄道株式会社  
東北新幹線 仙台駅構内  
列車脱線事故  
(平成23年3月11日発生)

事故調査報告 説明資料

運輸安全委員会  
平成25年2月

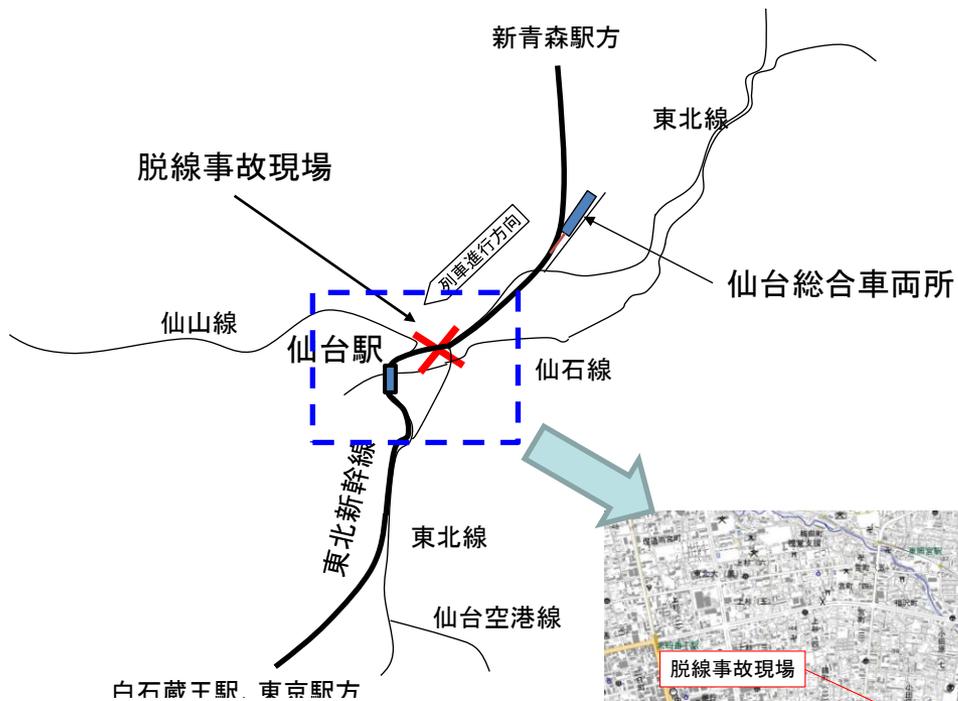
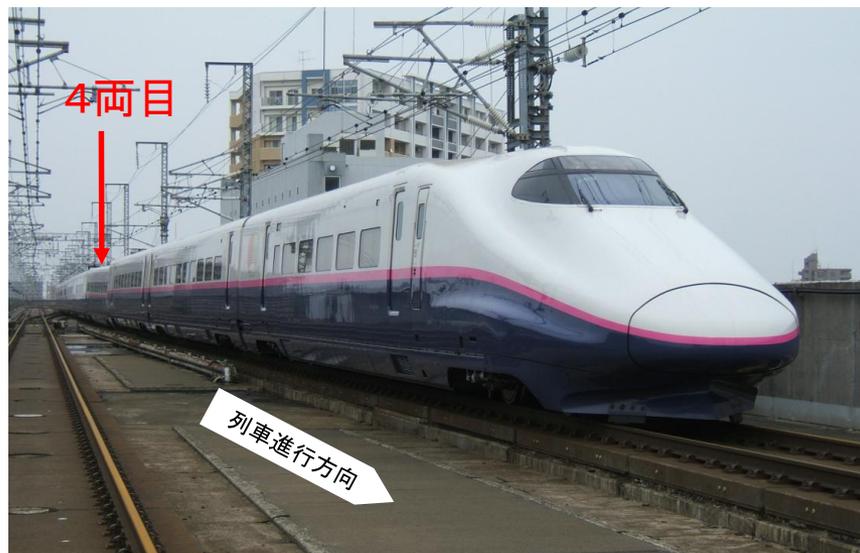
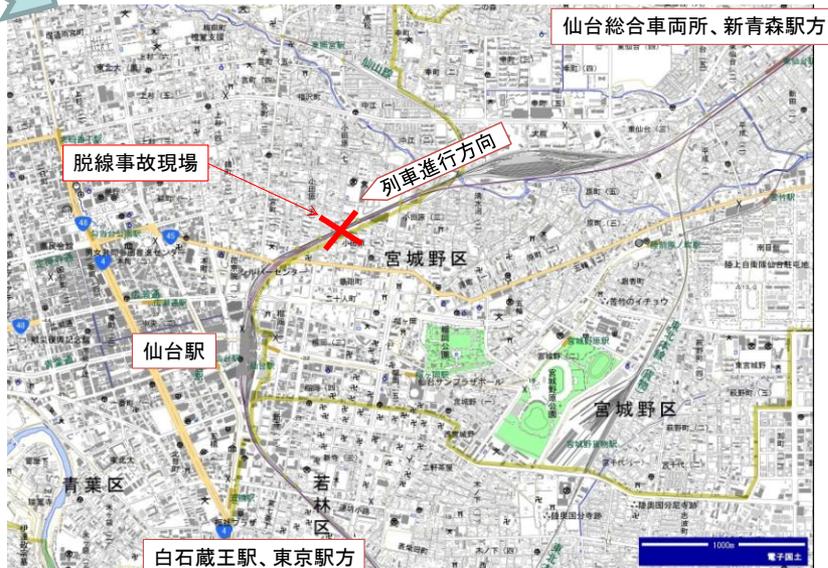
# 事故発生箇所

東北新幹線 東京駅～新青森駅間 713.7km (複線)

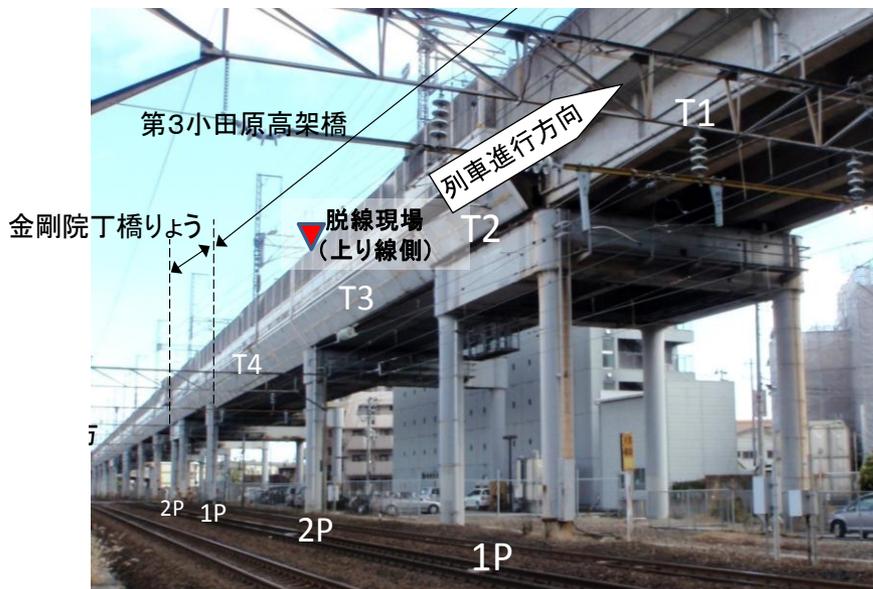
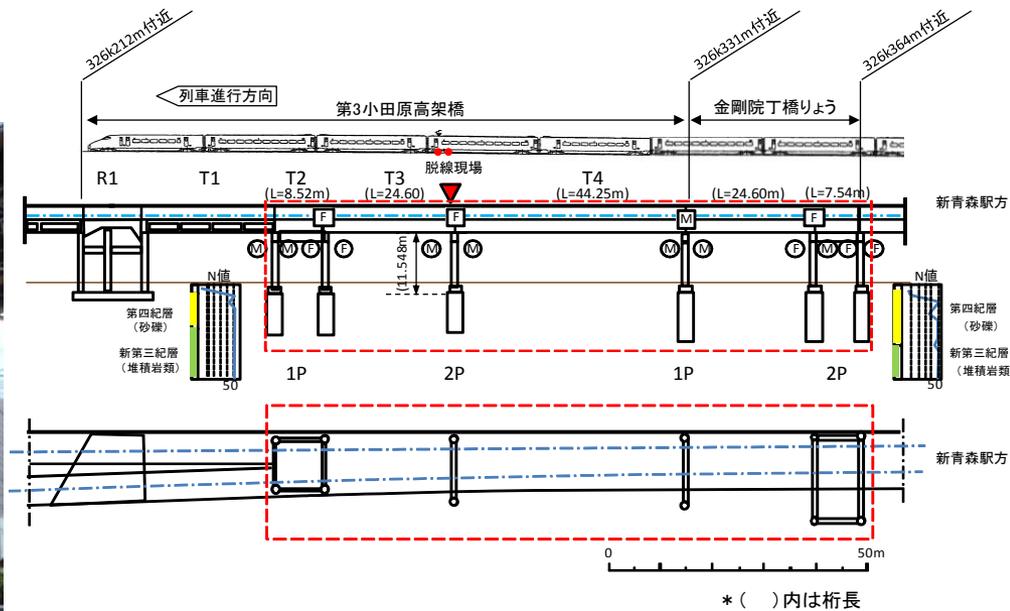
# 事故現場の高架橋の概要

- ・本事故発生現場である第3小田原高架橋並びにその新青森駅方の金剛院丁橋りょうの構造形式は、いずれも上部工は合成桁、下部工は鋼製橋脚である。基礎は深礎杭となっており、地中梁が設けられている。
- ・同社の第3小田原高架橋全体図によれば、第3小田原高架橋の地表からの高さは、桁により異なるが、おおよそ10~12mである。

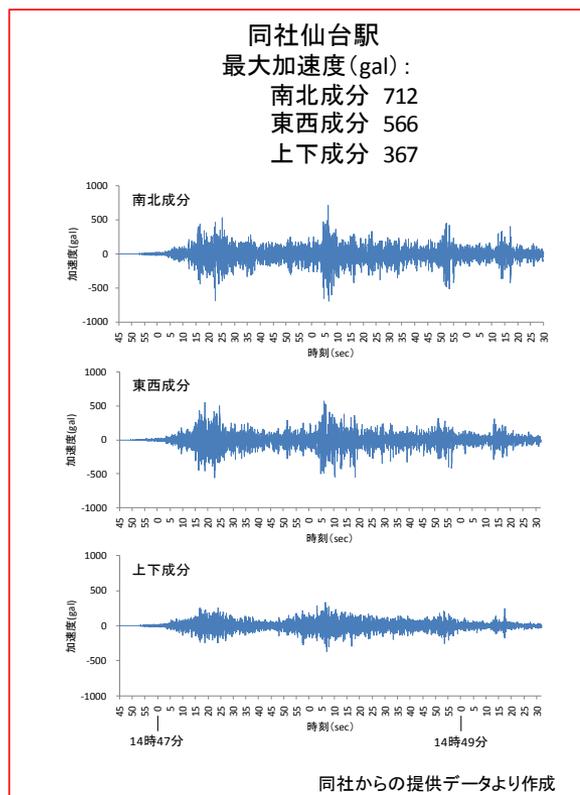
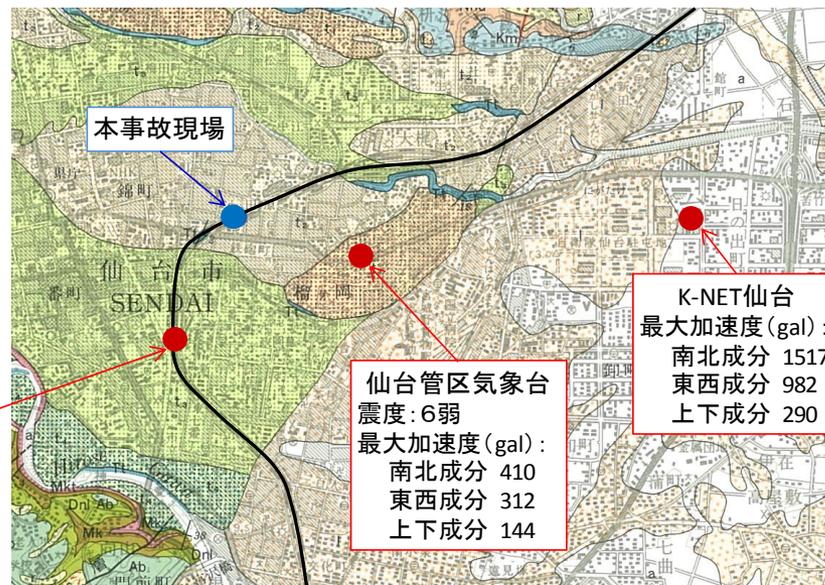
# 事故現場周辺の地震計の記録(本震)

- ・気象庁によると、平成23年3月11日14時46分18.1秒に、北緯38度06.2分、東経142度51.6分、深さ24kmの地点を震源とし、震源域が岩手県沖から茨城県沖に及ぶモーメントマグニチュード(Mw)9.0、宮城県北部で最大震度7の揺れが観測された、東北地方太平洋沖地震が発生した。
