京浜急行電鉄株式会社

本線 列車脱線事故

事故調査報告書 説明資料

運輸安全委員会
平成25年9月

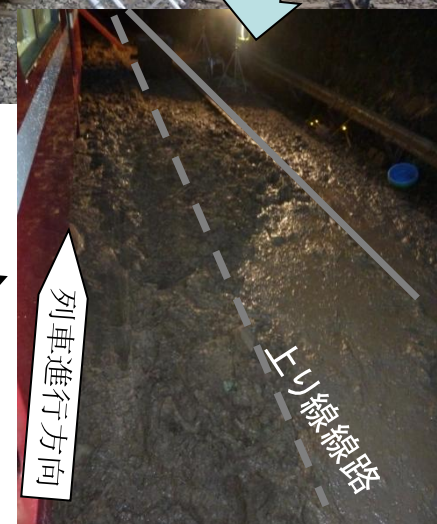
事故現場の状況(2/4)

上り線側まで土砂が流入

木、コンクリート基礎を含む、水分が多い土砂

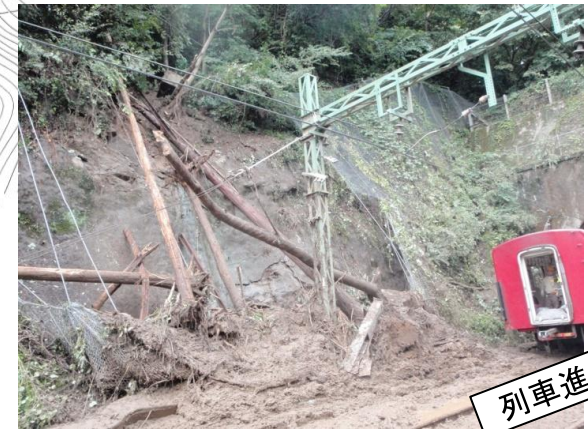
事故現場の状況 (3/4)

- ①トンネル坑口部の切土区間
- ②地質は泥質岩類(三浦層群)
- ③切土のり面上方の沢状の地形から、水分を多く含む土砂が流出
- ④落石止柵が全損、モルタル吹付け、ポケット式落石防護網が破損
- ⑤調査時に多量の表流水が認められた。

したがって、本件斜面は、風化しやすい泥質岩の表面部分が経年の劣化により力学的な強度が低下していたこと、及び短時間に大雨が降ったことにより、表層部の地下水位が上昇した結果、斜面表層部の崩壊が発生した可能性があると考えられる。

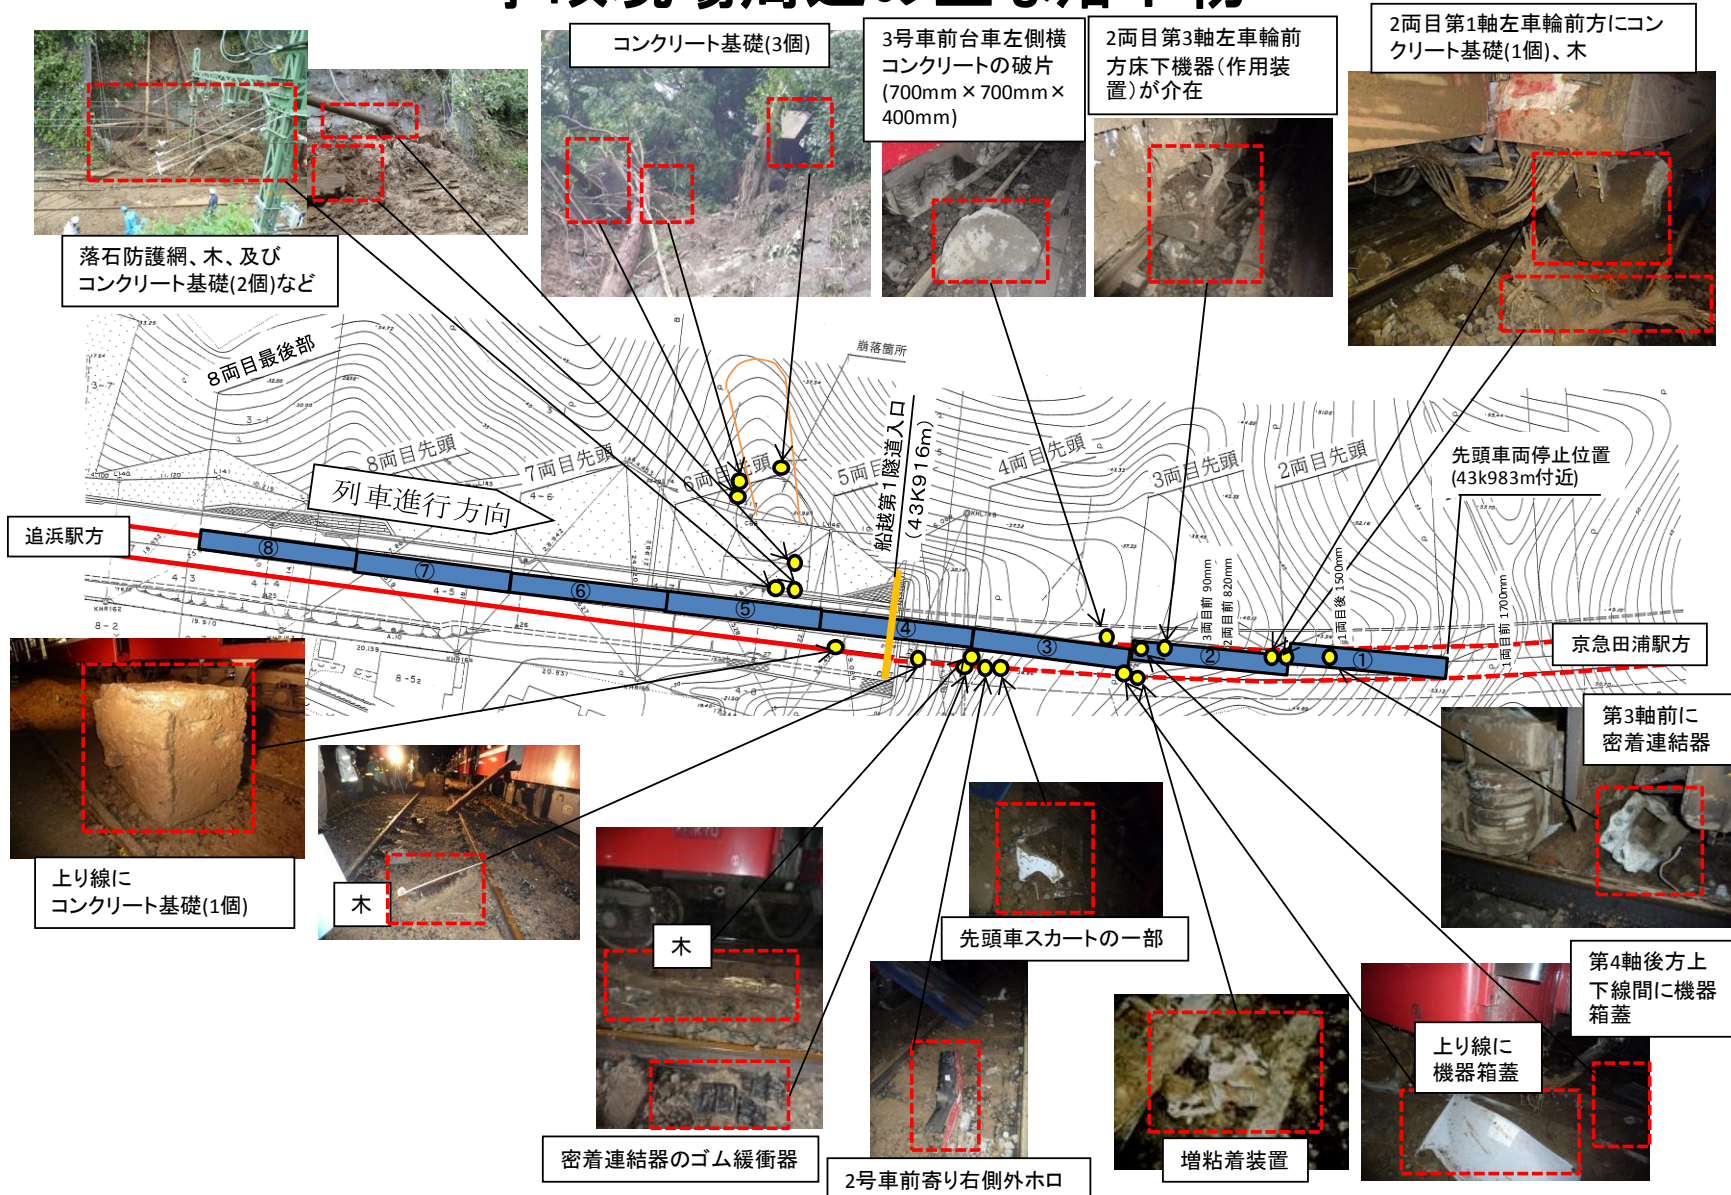
事故現場周辺の主な落下物

- (1) 下り線軌間内に落下していたと考えられるコンクリート基礎や木を含む土砂に衝突し、コンクリート基礎が1両目前台車の下部を通過する際、1両目の前側が約1m跳ね上がった。
- (2) 1両目の前側が跳ね上がった際、1両目が右(上り線側)へ大きく移動した後、接地した際に前台車及び後台車が脱線した。
- (3) 1両目が急激に減速したため、2両目が1両目後部妻外板と衝突した際、もしくは2両目前台車がコンクリート基礎に衝突した際に2両目前台車が脱線した。
- (4) コンクリート基礎は、1両目の先頭部から後台車前にある床下機器までは床下のほぼ中央を通過し、後台車の前から車両の左側へ抜け、その後2両目前台車前側に挟まった状態となった。
- (5) 3両目前台車はコンクリートの破片または土砂等に左側が衝突した際に脱線した。

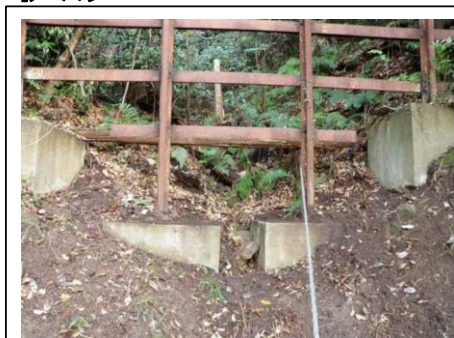
線路側から望む (平成21年12月撮影、同社提供)

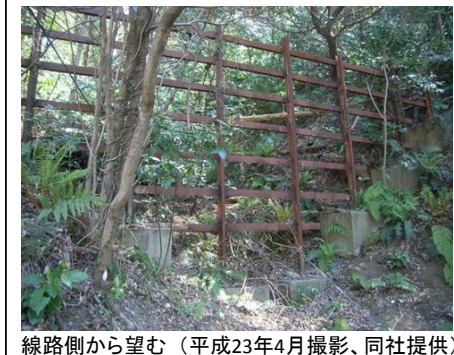
線路側から望む (平成23年4月撮影、同社提供)
