日本貨物鉄道株式会社 函館線 列車脱線事故 (平成25年9月19日発生)

鉄道事故調査報告書 説明資料

運輸安全委員会
平成27年1月

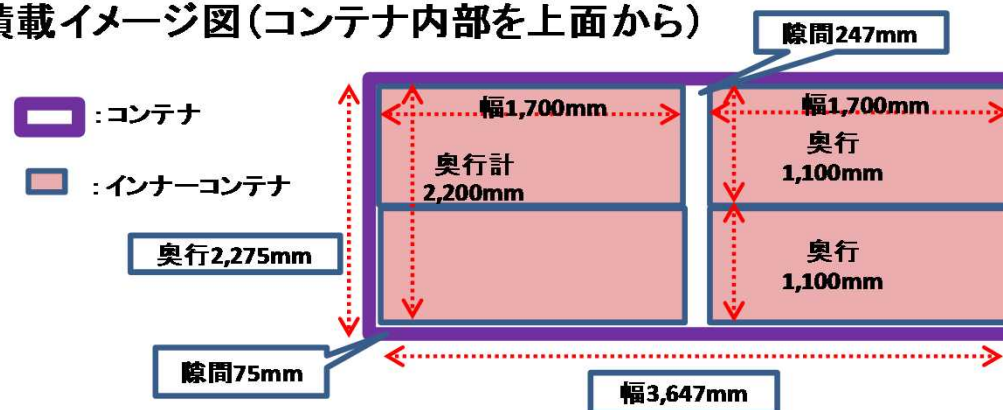
積載イメージ図(コンテナ内部を上面から)

インナーコンテナ(1100mm × 1700mm × 1400mm)
4個を積載イメージ図のとおり積載していた

左右方向の隙間 : 約75mm
前後方向の隙間 : 約247mm

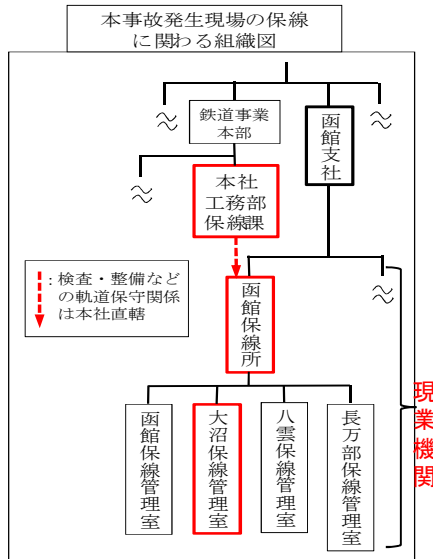
本社保線課の管理体制

- ◆ 現業機関(大沼管理室及び函館保線所)が軌道の保守管理業務を確実に実施するための企画・管理を担当
- ◆ 軌道の保守管理をする上で必要な現業機関の業務の実施状況を適切に確認しておらず、現業機関の業務実態を十分に確認していなかった可能性

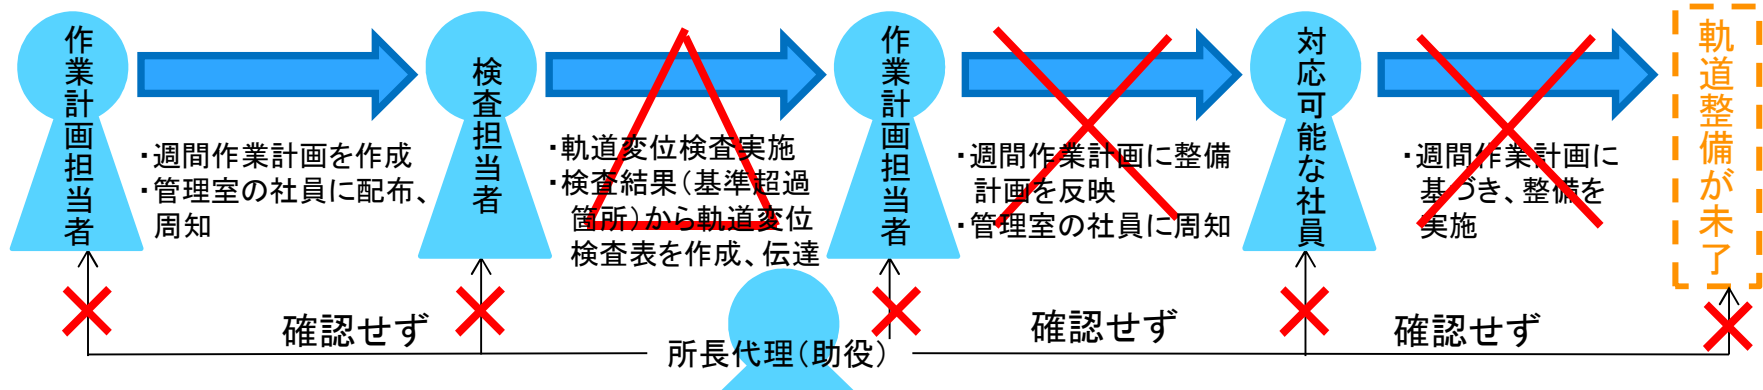
直近(平成25年6月7日)の軌道の検査及び整備の流れ

- ◆ 事故の発生した2番線(副本線)における軌道変位の定期検査及び検査結果を踏まえた整備を担当
- ◆ 検査担当者及び作業計画担当者のみならず、大沼保線管理室全体において、副本線に対しても、実施基準等を遵守して検査結果に基づき軌道の整備をするという軌道の保守に従事する者としての基本的な認識が欠如
- ◆ 所長代理(助役)などが、検査やそれを受けた整備の実施状況を確認せず
