東日本旅客鉄道株式会社 中央線 列車脱線事故 (平成25年9月17日発生)

鉄道事故調査報告書 説明資料

運輸安全委員会
平成27年7月

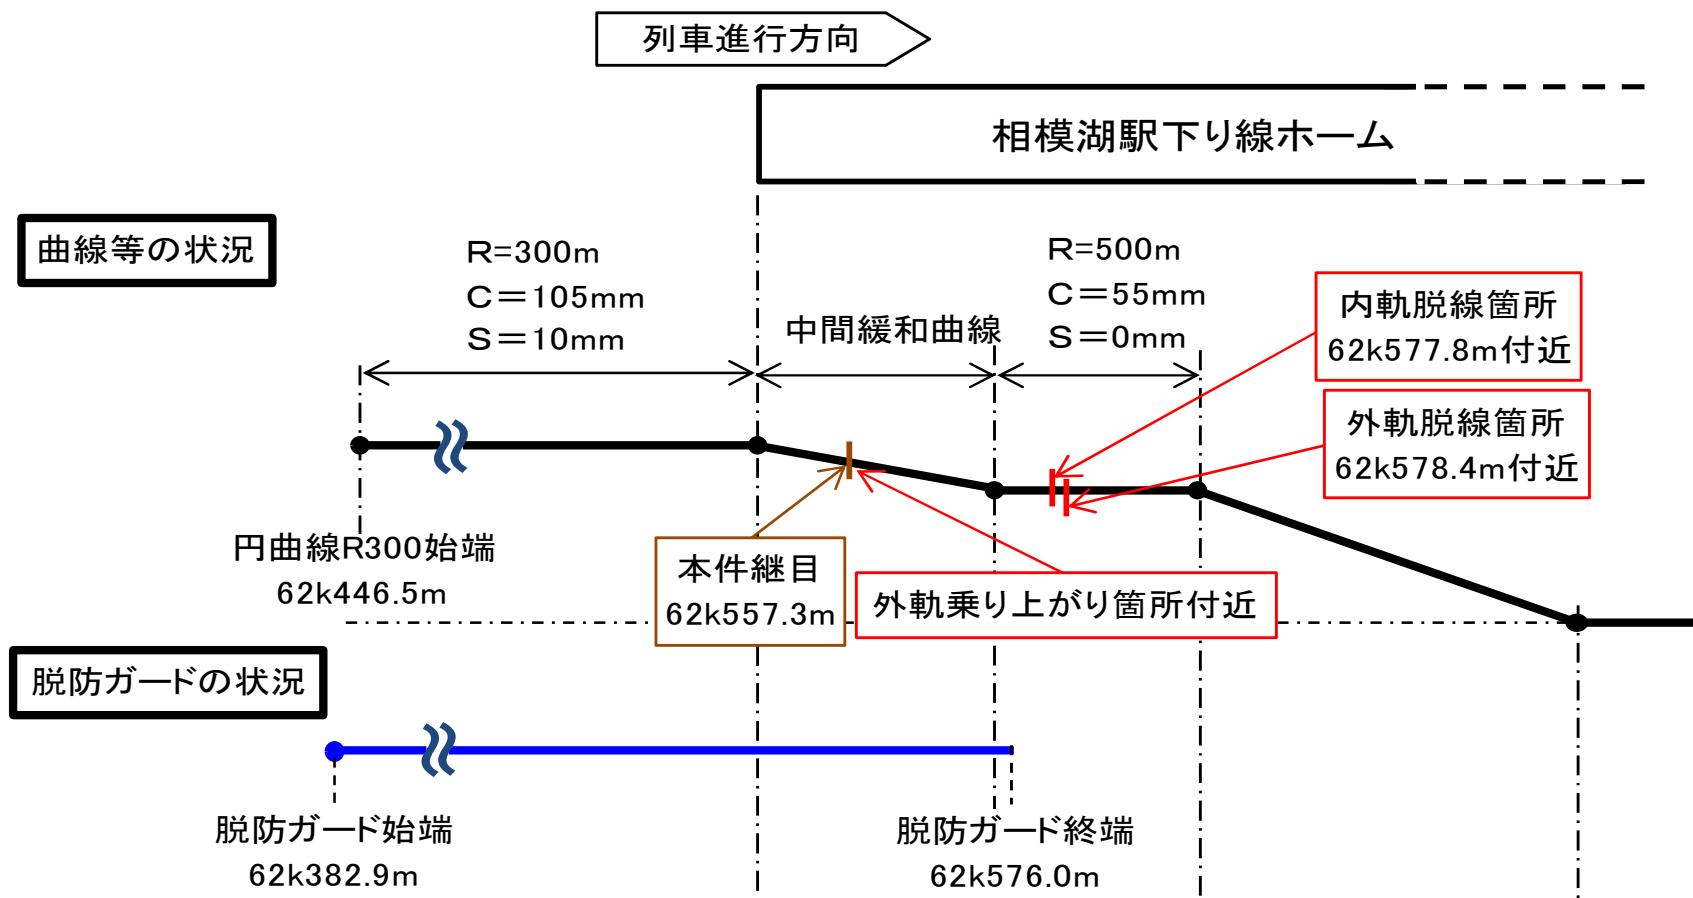
事故現場付近の線形の状況等

- (1) 外軌側の車輪が乗り上がった箇所は、本件複心曲線の間緩曲線中で曲線半径(300m→500m)とカント(100mm→55mm)が連続的に変化する区間で構造的な平面性変位を有する区間。

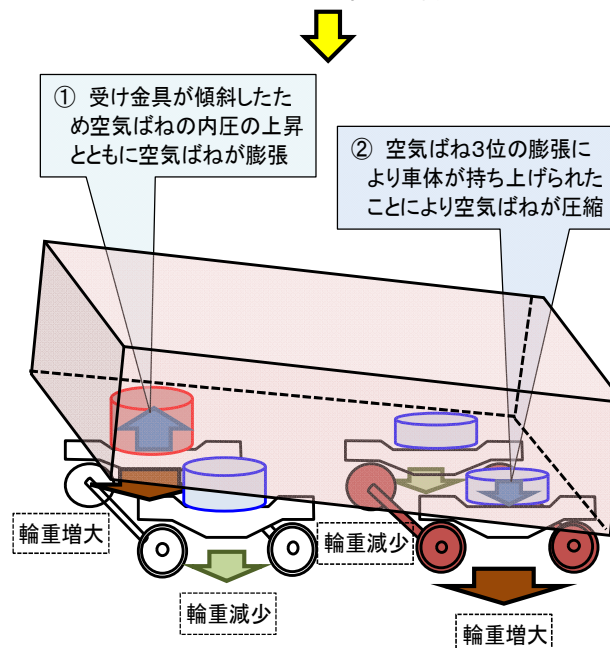
(輪重アンバランス拡大の推定)

本件車両は、受け金具傾斜状態により、前台車に管理値を超える輪重アンバランスの拡大が起きていたと考えられ、前台車左車輪の輪重が著しく減少して脱線係数(横圧/輪重)が上昇する傾向にあり、前台車は左側に脱線しやすい状態であったと考えられる。

本件車両の后台車の外軌側空気ばねの自動高さ調整装置が受け金具傾斜状態であったため車両の輪重アンバランスが拡大したことについては、次のことが考えられる。

- (1) 自動高さ調整装置が受け金具傾斜状態の時、LV棒がLVなのでこを押し上げていたことから、LVは、車体が下がっていないにもかかわらず、外軌側の空気ばね(3位)に空気を供給する状態。
- (2) 外軌側の空気ばねに空気が供給されると、空気ばねの内圧が上昇するとともに空気ばねが膨張。
- (3) 空気ばねの内圧の上昇で后台車外軌側の輪重が増加して、内軌側の輪重は減少。
- (4) 后台車の外軌側の空気ばねの膨張により、車体の後部が持ち上げられ、対角線上の前台車の内軌側空気ばねが圧縮され内軌側の輪重が増加し、反対側の外軌側の輪重が減少。

- 鉄道人身障害事故後の点検を十分行っていれば、受け金具の異常(傾斜)を発見できていた可能性があることから、事故等において機器の損傷が考えられる場合には、事故後の点検について特段の注意を払って行う必要があると考えられる。
- また、鉄道人身障害事故以降、LVを目視で確認する仕業検査が2回行われており、この際にも自動高さ調整装置の異常を発見できたと考えられることから、同社においては、仕業検査時における、同装置の異常の有無について注意が払われるようにする必要がある。

このため、同社においては、事故等において機器の損傷が考えられる場合には、事故後の車両点検について特段の注意を払って行う必要があると考えられる。
