鉄道事故調查報告書 〔概要版〕

~ 列車が曲線を通過中に軌間が大きく拡大したため、列車が脱線した事故 ~

鉄道事業者名:会津鉄道株式会社 事 故 種 類:列車脱線事故

発 生 日 時:令和元年12月24日 19時08分ごろ 発 生 場 所:会津線 弥五島駅〜塔のへつり駅間(単線)

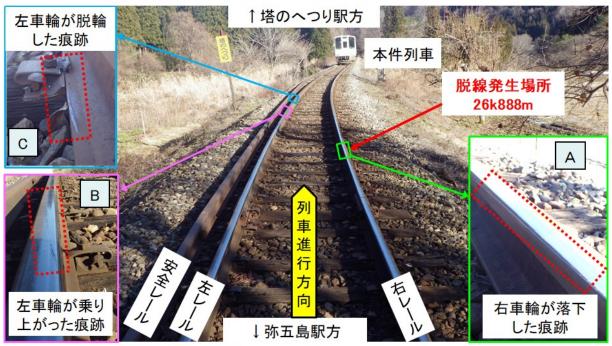
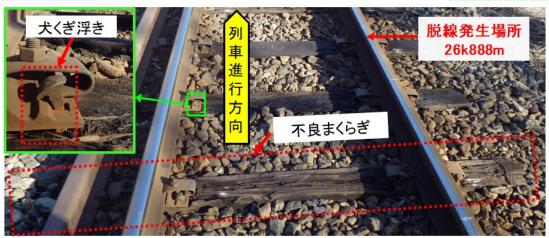
会津鉄道株式会社の東武日光駅発会津若松駅行き1両編成(ワンマン運転)の上り第3160D列車の運転士は、令和元年12月24日(火)、19時08分ごろ、弥五島駅~塔のへつり駅間の半径200mの右曲線を速度約44km/hで通過中に衝撃を感じ、非常ブレーキを使用して列車を停止させた。

停止後に車両を点検したところ、車両の前台車第1軸が左側に脱線していた。 列車には、乗客3名及び乗務員2名が乗車していたが、負傷者はいなかった。
