北海道旅客鉄道株式会社 函館線 鉄道重大インシデント (平成25年7月6日発生)

調査報告書 説明資料

運輸安全委員会
平成27年4月

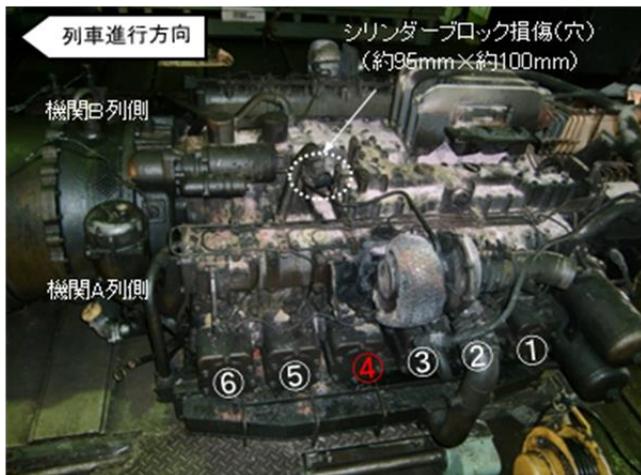
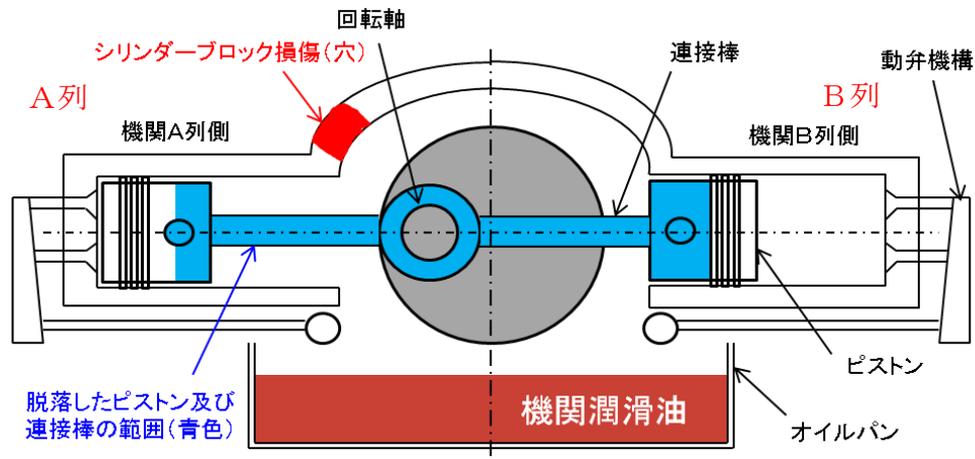
エンジンの損傷状態

本件エンジンはスライジングブロックのピンの折損以降、燃料制御が不可能な状態となり、過回転状態になっていたものと推定される。その結果、破損した接続棒がシリンダーブロック上部の点検蓋付近に当たってシリンダーブロックを突き破ったものと推定される。〈P30～P31〉

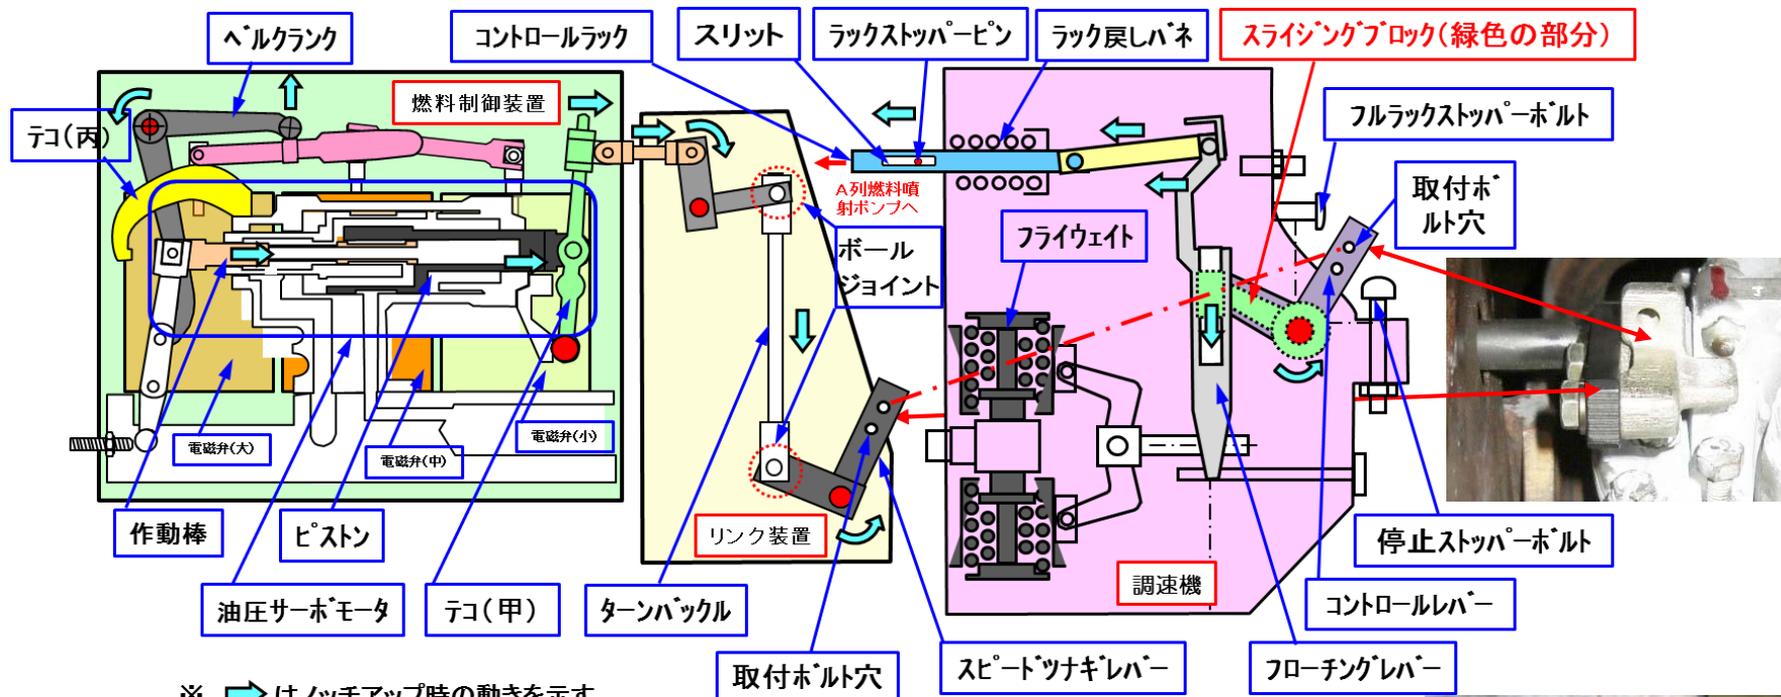
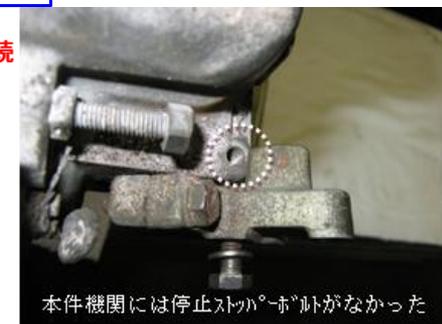
燃料制御機構に関する情報(1/2)

- ・ スライジングブロックのピンが一斉取替後に短期間で折損したことについては、燃料制御装置内で発生した「徒動」、「しゃくり」のような好ましくない挙動に加え、停止ストッパーボルトが同エンジンには取り付けられておらず、ピンのガイドアームへの圧入端部にメーカーの想定最大荷重の約3倍の曲げ荷重が継続的に加わっていたためと考えられる。
- ・ エンジンが過回転状態となって損傷したことについては、スライジングブロックのピンが折損した場合に、コントロールラックが燃料噴射量増方向に作用する構造となっていたこと、また、過回転状態となったエンジンを強制的に停止させる仕組みがなかったことが関与していると考えられる。
- ・ 本重大インシデントが発生した背景としては、車両等に重大な影響が及ぶことが懸念されるスライジングブロック及び燃料制御に関連する部品の損傷がしばしば発生した際に、同社が全社的に検討を行わずに一部の関係者のみで対策を策定していた可能性があり、その対策は、十分な調査によって得られたデータを基に分析・検討されたものではなく、対症療法的なものとなっていた可能性があることなどが考えられる。

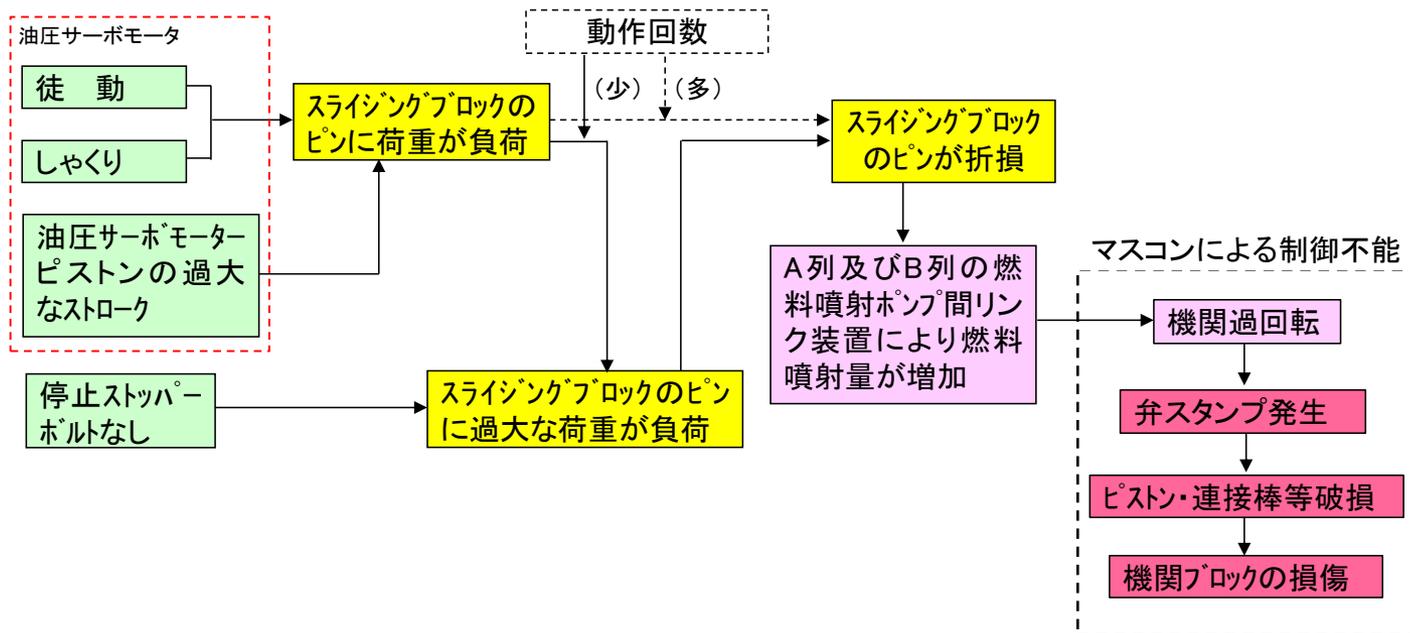
スライジングブロック折損からエンジン損傷に至るまでの分析(概略図)

特急気第5014D列車の4両目に搭載されていたディーゼルエンジン(DML30HZ-10024番機)の調速機に使用されているスライジングブロックが、ピンのガイドアームへの圧入端部で疲労破断したことから、同エンジンが制御不能かつ過回転状態となり、エンジン内部のピストンや連接棒等を損傷した、

本重大インシデントは、エンジンの燃料噴射量を制御するスライジングブロックのピンが、過大な曲げ荷重を繰り返し受けた結果、疲労破壊により折損したことから、エンジンの燃料噴射量が制御不能な状態となり、過回転状態となったエンジン本体の損傷、燃料及び機関潤滑油並びに冷却水に含まれた不凍性防食剤の流出とそれらの引火及び発火、車体側面塗装の焼損と連鎖したものである。

- ・ スライジングブロックのピンの折損は、過大な曲げ荷重がピンに繰り返し負荷されたために発生したと推定されることから、このような過大な曲げ荷重がピンに負荷されないように、コントロールラックがラックストッパーピンの下限に当たっている状態では、コントロールレバーが燃料噴射量を更に減ずる方向に変位しないように、燃料制御装置の油圧サーボモータのピストンストロークを調整する必要がある。 <P40>
- ・ スライジングブロックのピンの折損が発生し、通常のノッチ操作による燃料噴射量の制御が不能となった場合でも、本重大インシデントのようにエンジンが過回転状態となってエンジン本体が損傷することがないように、様々な対策を多層的に設けることが再発防止にとって重要である。 <P40～P41>
- ・ 車両等に重大な影響が及ぶことが懸念される事態が発生した場合には、正確な情報を本社と現場が共有し、原因究明のための十分な調査を行い、的確な対策を講ずることが再発防止には必要である。 <P41>
