経過報告 説明資料

東海道新幹線において発生した 西日本旅客鉄道株式会社所属車両の 鉄道重大インシデントの経過報告・意見について

平成 30 年 6 月
運輸安全委員会

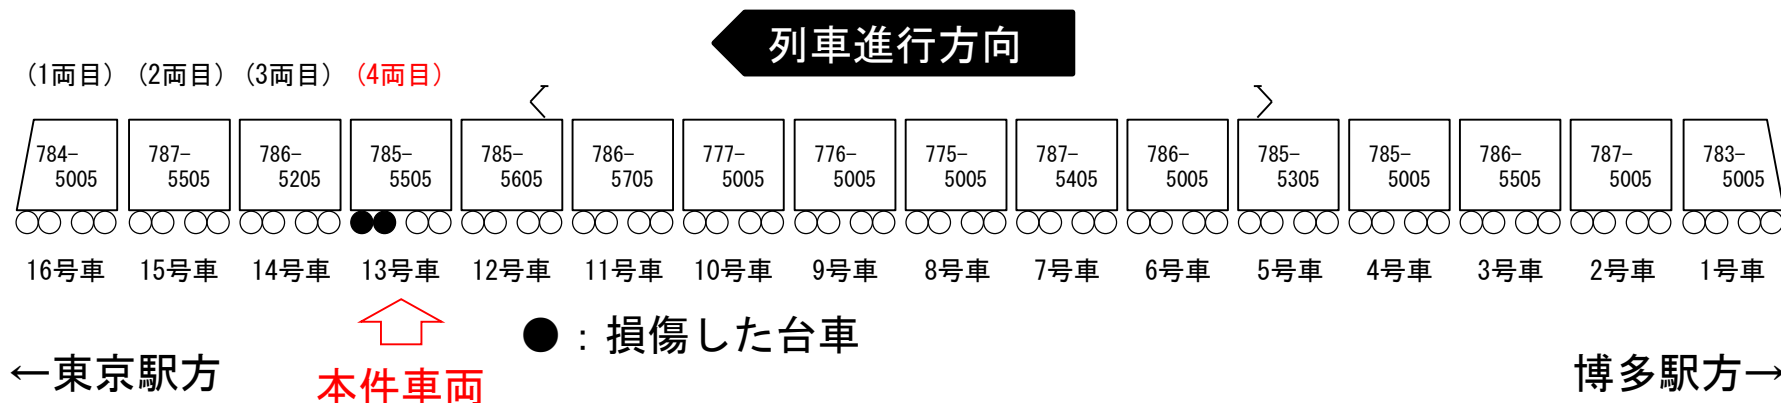
13号車前台車

- 台車枠の左側の側ばりに亀裂が認められた。
- 歯車形たわみ軸継手 (WN継手) の部品に異常摩耗、変色及び変形が見られ、周囲に油脂類が飛散していた。

◆ 亀裂による側ばりの変形により、WN継手が許容範囲を超えて変位した状態で回転し続けたことから、部品に変形や異常摩耗が生じて発熱し、高温になったことにより部品が変色したものと推定される。

- 側ばり下板のR部から側板及び補強板には、ビーチマーク状の模様が見られ、上方に行くほど凹凸の高さ及び間隔が大きくなっている。
- 側ばり下板中央付近及びその上方にある裏当て金の破面にもビーチマーク状の模様が確認され、亀裂が台車外側及び内側の両方向から進展している。
- スロット溶接部近傍の破面は、側板等と比較して、腐食や破面同士の接触による摩耗が進み平滑となっている。

- ◆ 亀裂は下方から上方に進展したと推定される。
- ◆ 亀裂の起点は、側ばり下面に軸ばね座を取り付けている台車内側及び外側の2箇所の各スロット溶接部近傍と推定される。

◆ 溶接施工等の応力により生じた割れから疲労亀裂が発生し、進展したと考えられる。

◆ 軸ばね座下面の全面の広い面積に厚く施工した肉盛溶接が、スロット溶接部の割れ、疲労亀裂の発生及びその進展に関与していた可能性が考えられる。

- 台車の定期検査に関し、高い応力が発生する箇所への傾向を把握した上で、溶接継手等に対する安全率を踏まえて、探傷検査箇所の追加を検討すること。
- 亀裂が進展し部材を貫通しても、他の部材により、その状況が外から見えない範囲に高い応力の傾向が見られる箇所がある台車枠は、超音波探傷等の実施を検討すること。
