# 鐵道事故調查報告書

西日本旅客鉄道株式会社山陰線出雲市駅構内  
列車火災事故

事故種類：列車火災事故

発生日時：平成14年5月16日 18時53分ごろ

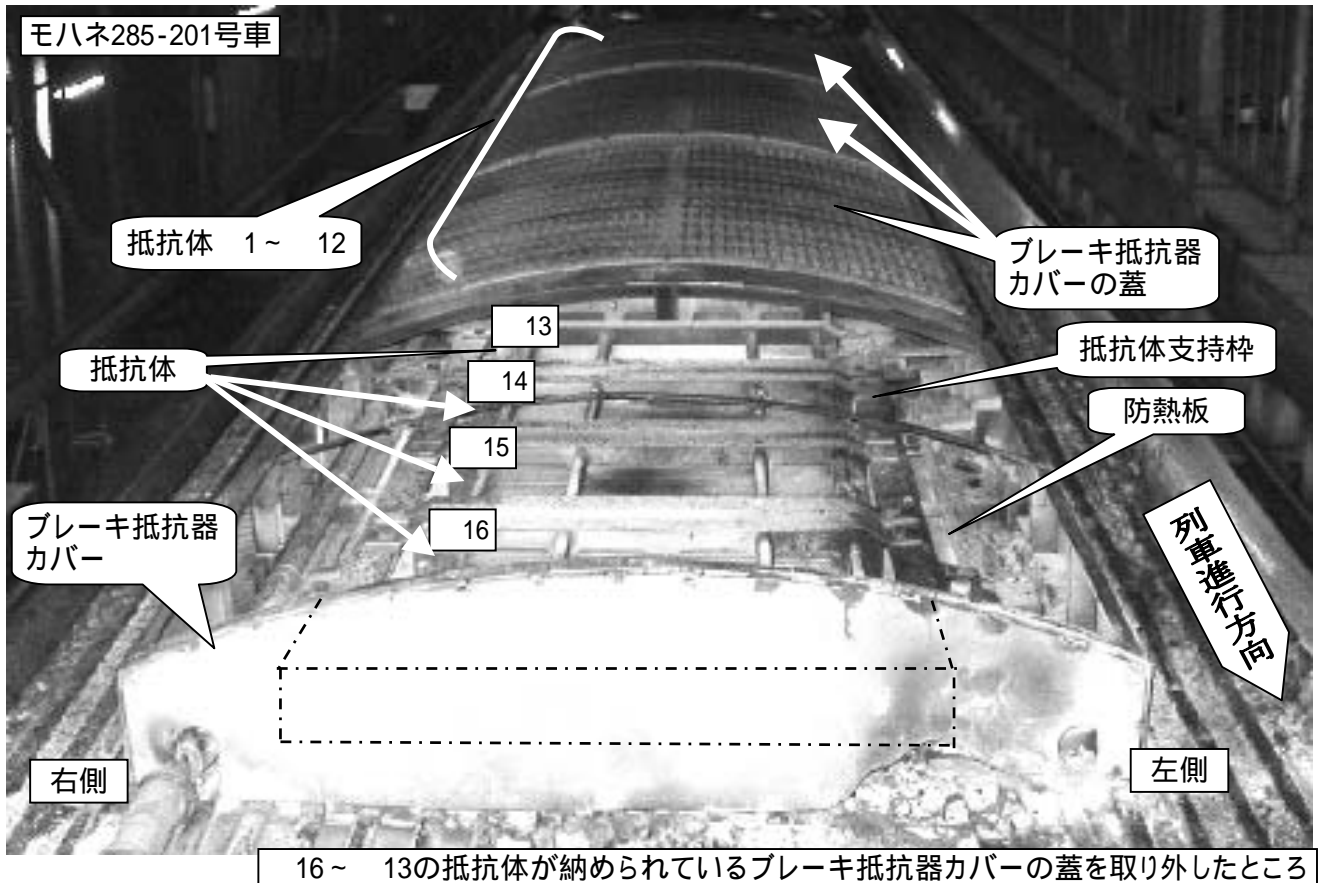
写真2 屋根上のブレーキ抵抗器

上記 1 両分の 16 台の金属製の抵抗体で構成されたブレーキ抵抗器の周りには、写真 2 に示すようにステンレス製のカバーがあり、この上方をスリットが付いた蓋で覆っている。

蓋の損傷は、16～13の抵抗体の左端直上に最大約5cmの溶損した穴が多数見られた。(付図5中E及び写真4参照)

本事故車両の屋根上の損傷状況は、車体屋根の外板、防熱板、防熱板棒、ブレーキ抵抗器の抵抗体及び抵抗体の支持棒ともに、前方左側が激しく溶損していた。

16～13の抵抗体が納められているブレーキ抵抗器カバーの蓋を取り外したところ

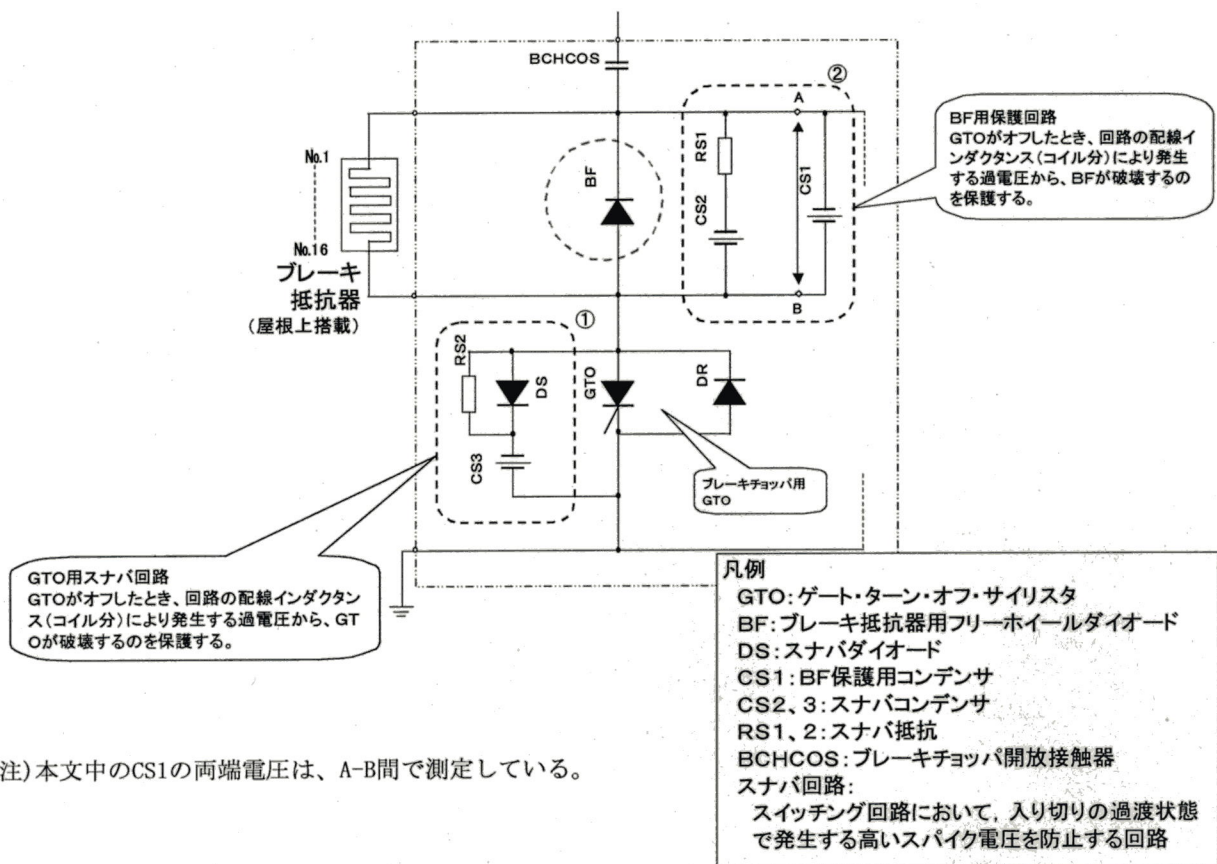
図2-1 回路概略

GTOを保護する回路としては、ブレーキチョッパ用GTOと並列に点線①で囲ったスナバ回路（一般に、有極形スナバ回路といわれるDS、RS2、CS3素子から構成された回路）がある。また、ブレーキ抵抗器と並列に接続されたブレーキ抵抗器用フリーホイールダイオード（BF）と、このフリーホイールダイオードと並列に点線②で囲った製造会社設計のフリーホイールダイオード用保護回路（一般に、無極性形スナバ回路といわれるCS2、RS素子から構成された回路に、当該製造会社がCS1を並列に付加したもの）がある。
