鉄 道 事 故 調 査 報 告 書

福島臨海鐵道株式会社福島臨海鐵道本線小名浜駅構内
列車脱線事故

事故種類：列車脱線事故

発生日時：平成14年10月10日 14時10分ごろ

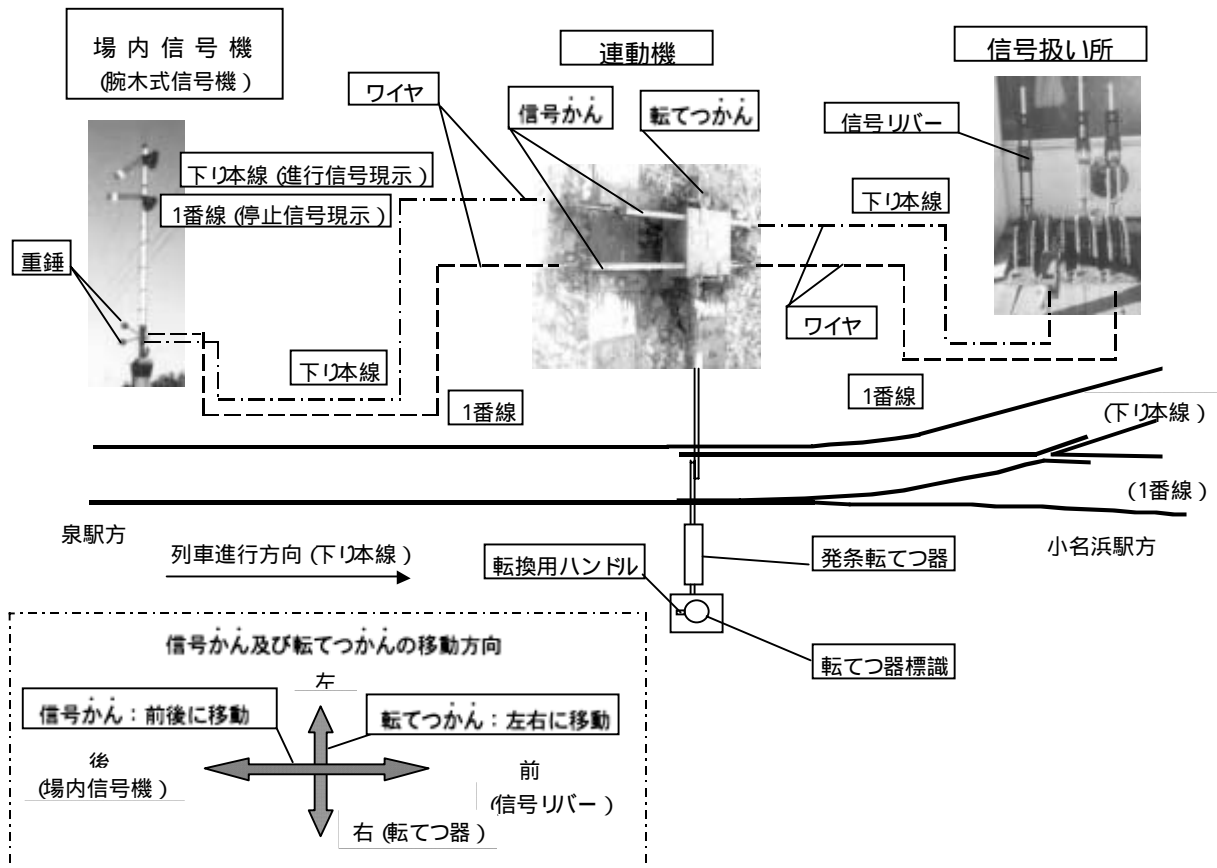
図 1 - 1 第 2 種機械連動装置の概要図

第 2 種機械連動装置は、転てつ器付近に設置されている連動機により腕木式信号機と転てつ器の相互の連鎖を行う装置である。

本件分岐器の転てつ器は、下り本線に進入する方向が定位であり、1 番線に進入する際には、転換用ハンドルを操作し転てつ器を反位に転換させる。このため、連動機内の転てつかんは、転てつ器の転換状態に従って左右に移動する。(図 1 - 1 参照)

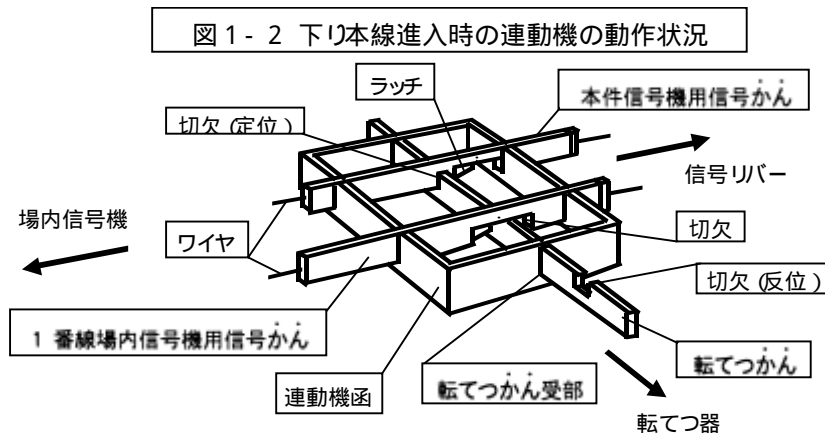
連動機内には、本件信号機用信号かん及び1番線場内信号機用信号かんが上側、転てつかんが下側に互いに交差して配置されている。信号かんと転てつかんには、それぞれ切欠が設けられており、両者の位置関係により、信号機と転てつ器の連鎖を実現している。(図1-2参照)

- a 下り本線進入時は、本件信号機用信号かんが転てつかんの切欠(定位)に納まり、転てつ器が定位鎖錠され、本件信号機に進行信号が現示される。
- b 1番線進入の際には、1番線場内信号機用信号かんが転てつかん切欠(反位)に納まり、転てつ器が反位鎖錠され、1番線場内信号機に進行信号が現示される。

転てつ器が定位の状態から背向から割り出すため、転てつかんは本件信号機用信号かんの切欠内を左右に移動する。

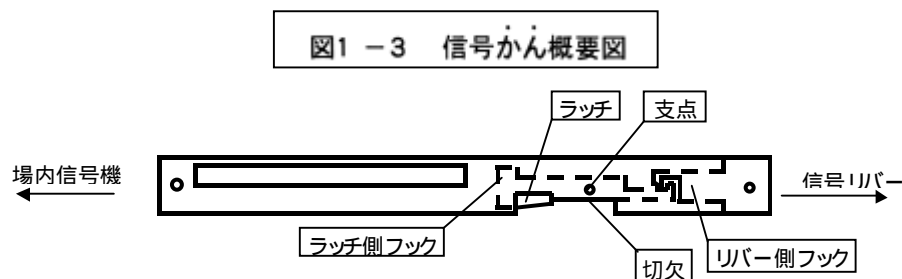
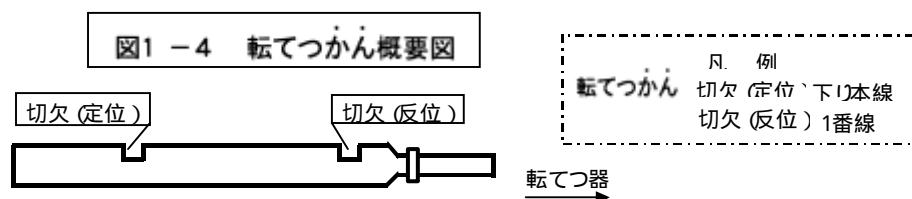
信号かんは、リバー及び信号機とワイヤで接続されており、リバーとは、信号かん内に組み込まれているフックを介して接続されている。フックは、信号かん内に支点で固定されているラッチ側フックとワイヤを介してリバーに接続されているリバー側フックから構成されている。リバー側フックは、ラッチ側フックとかみ合っているが、ラッチ側フックが支点を中心に回転すると、リバー側フックが外れる仕組みとなっている。

信号かんの切欠部には、ラッチが設けられている。(図1 - 2、1 - 3 参照)

転てつかんには、転てつ器の転換状態により定位(下り本線) 反位(1番線)の二つの切欠が設けられている。(図1 - 2、1 - 4 参照)

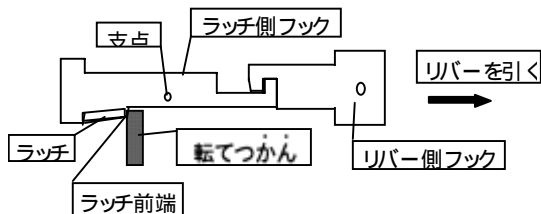
図1 - 5 ラッチ前端に転てつかんが当たる場合

信号かんの移動によりラッチが転てつかんの位置へ移動した際、ラッチ前端が転てつかんに当たる場合は、リバーは完全に引けないため、信号機は停止信号現示のままとなる。(図1 - 5 参照)
