鐵道事故調查報告書

平成16年2月27日

南海電気鉄道株式会社高野線紀伊細川駅～紀伊神谷駅間
列車脱線事故

鉄道事故調査報告書

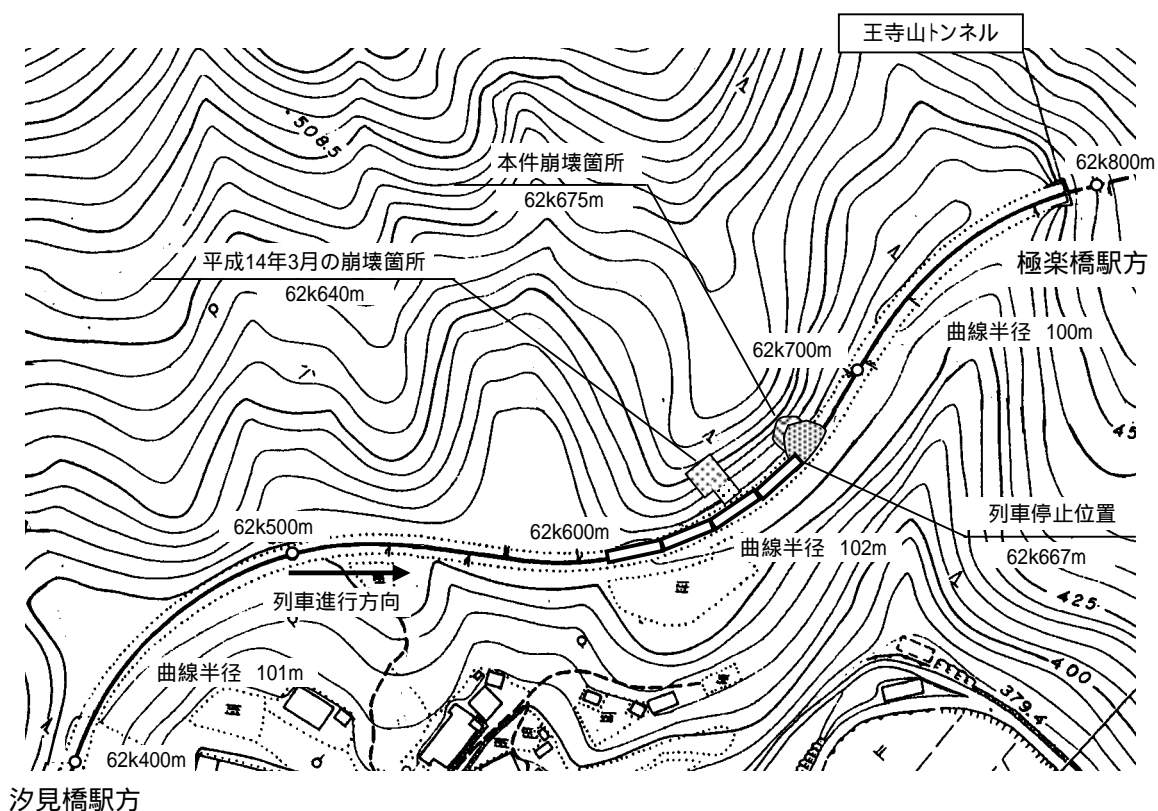
付図5 事故現場略図

また、のり面を防護していたネットが崩壊した土砂に巻き込まれ損傷していた。

本件崩壊箇所に露出していた岩盤には、新鮮な破断面は確認されなかった。また、崩落した岩塊には、崩壊前から生じていたのり面勾配方向の割れ目が見られた。
