# 鉄 道 事 故 調 査 報 告 書

高松琴平電気鉄道株式会社 志度線房前駅構内 列車脱線事故

# 鉄道事故調査報告書

事故種類：列車脱線事故

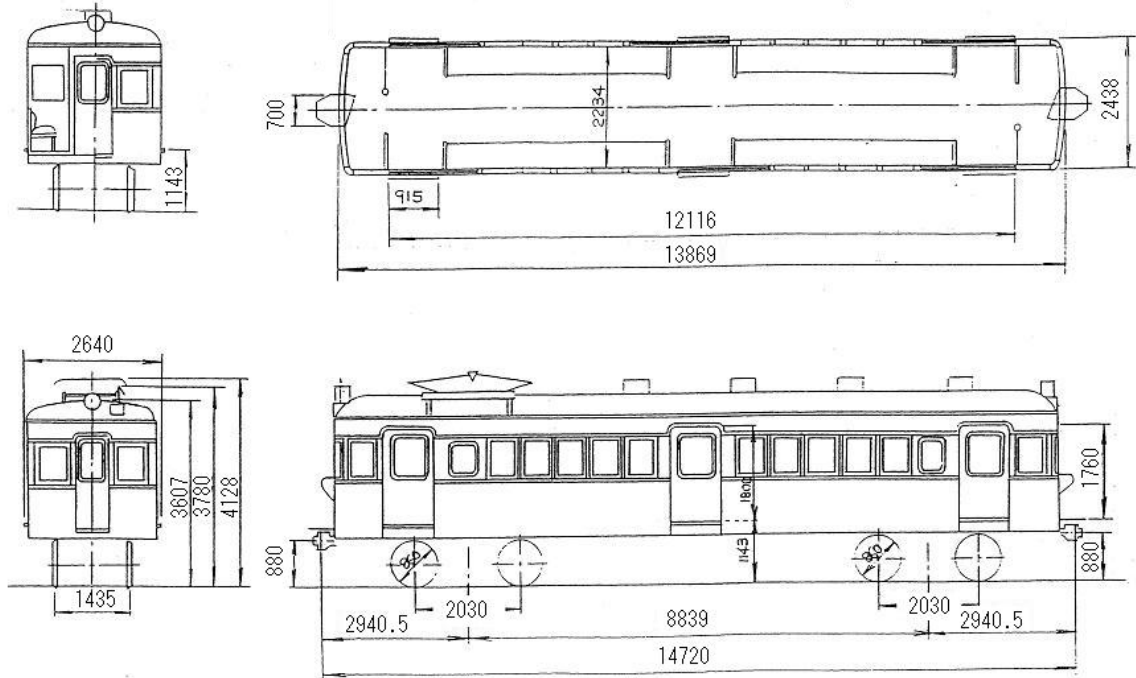
# 付図 9 車両形式図 ( 3 3 5 号車 )

A T Sケーブル、速度発電機ケーブル	断線
釣合いばね	ずれ
ブレーキ引棒	曲がり
センターロッド（基礎ブレーキ装置）	曲がり
昇降用ステップ	破損
車体中梁	曲がり

（付図9及び写真3、4参照）

また、後台車の損傷は、台車がホーム端に衝突した際、あるいはその後、台車が大きく回転した際に生じたものと考えられ、脱線の直接の原因となるような車両自体の不具合はなかったものと推定される。

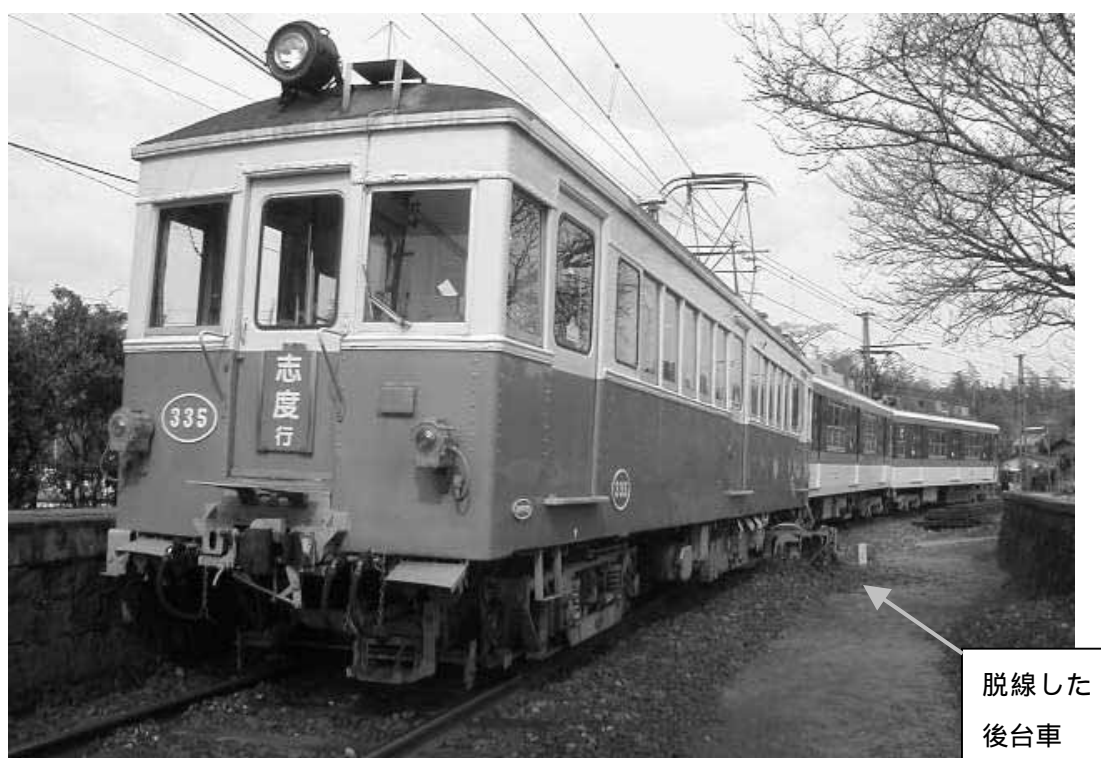
## 写真2 脱線した車両の状況

（付図1、2、3及び写真1、2参照）
