# 鉄道事故調査報告書

長良川鉄道株式会社 越美南線福野駅～美並荻安駅間 列車脱線事故

長良川鉄道株式会社越美南線福野駅～美並苅安駅間  
列車脱線事故

平成16年6月3日

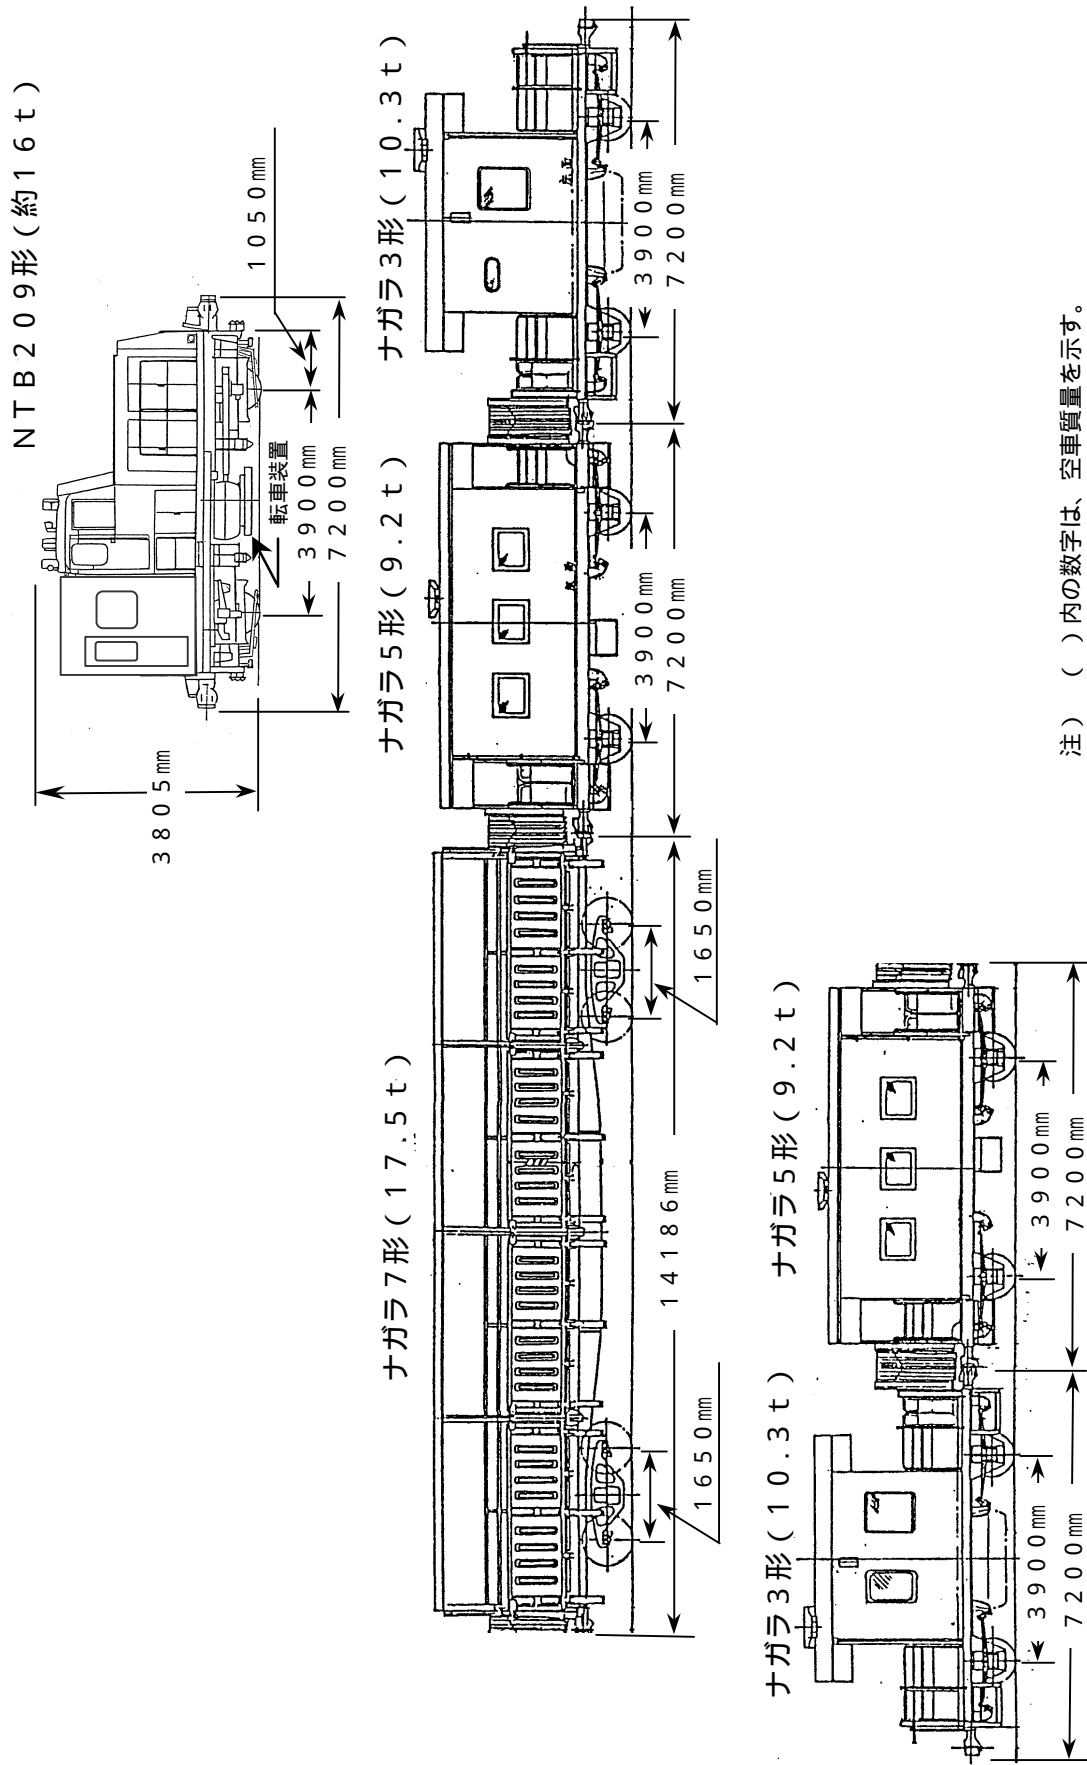
付図5 車両概略図

車両長	7, 2 0 0 mm
空車質量	約 1 6 t (1 軸当たり約 8 t)
軸距	3, 9 0 0 mm
車輪	
踏面形状	円錐踏面
フランジ角度	6 0 °
内面距離	9 9 0 mm
タイヤ幅	1 2 5 mm
フランジ厚さ	3 0 mm
軌間	1, 0 6 7 mm
駆動方式	推進軸 2 軸駆動
走り装置のばね吊り方式	二段リンク式
転車装置 <sup>2</sup>	油圧昇降、旋回手押式

2.8.1(1) に記述した左レールの痕跡は33k081mまでとなっていることから、この位置で脱線した左車輪が停止したものと推定される。したがって、停止した本件列車の先頭位置は、付図5に示す1両目第1軸から先頭までの寸法約1mを左車輪が停止した位置に加えた、33k082mであると推定される。

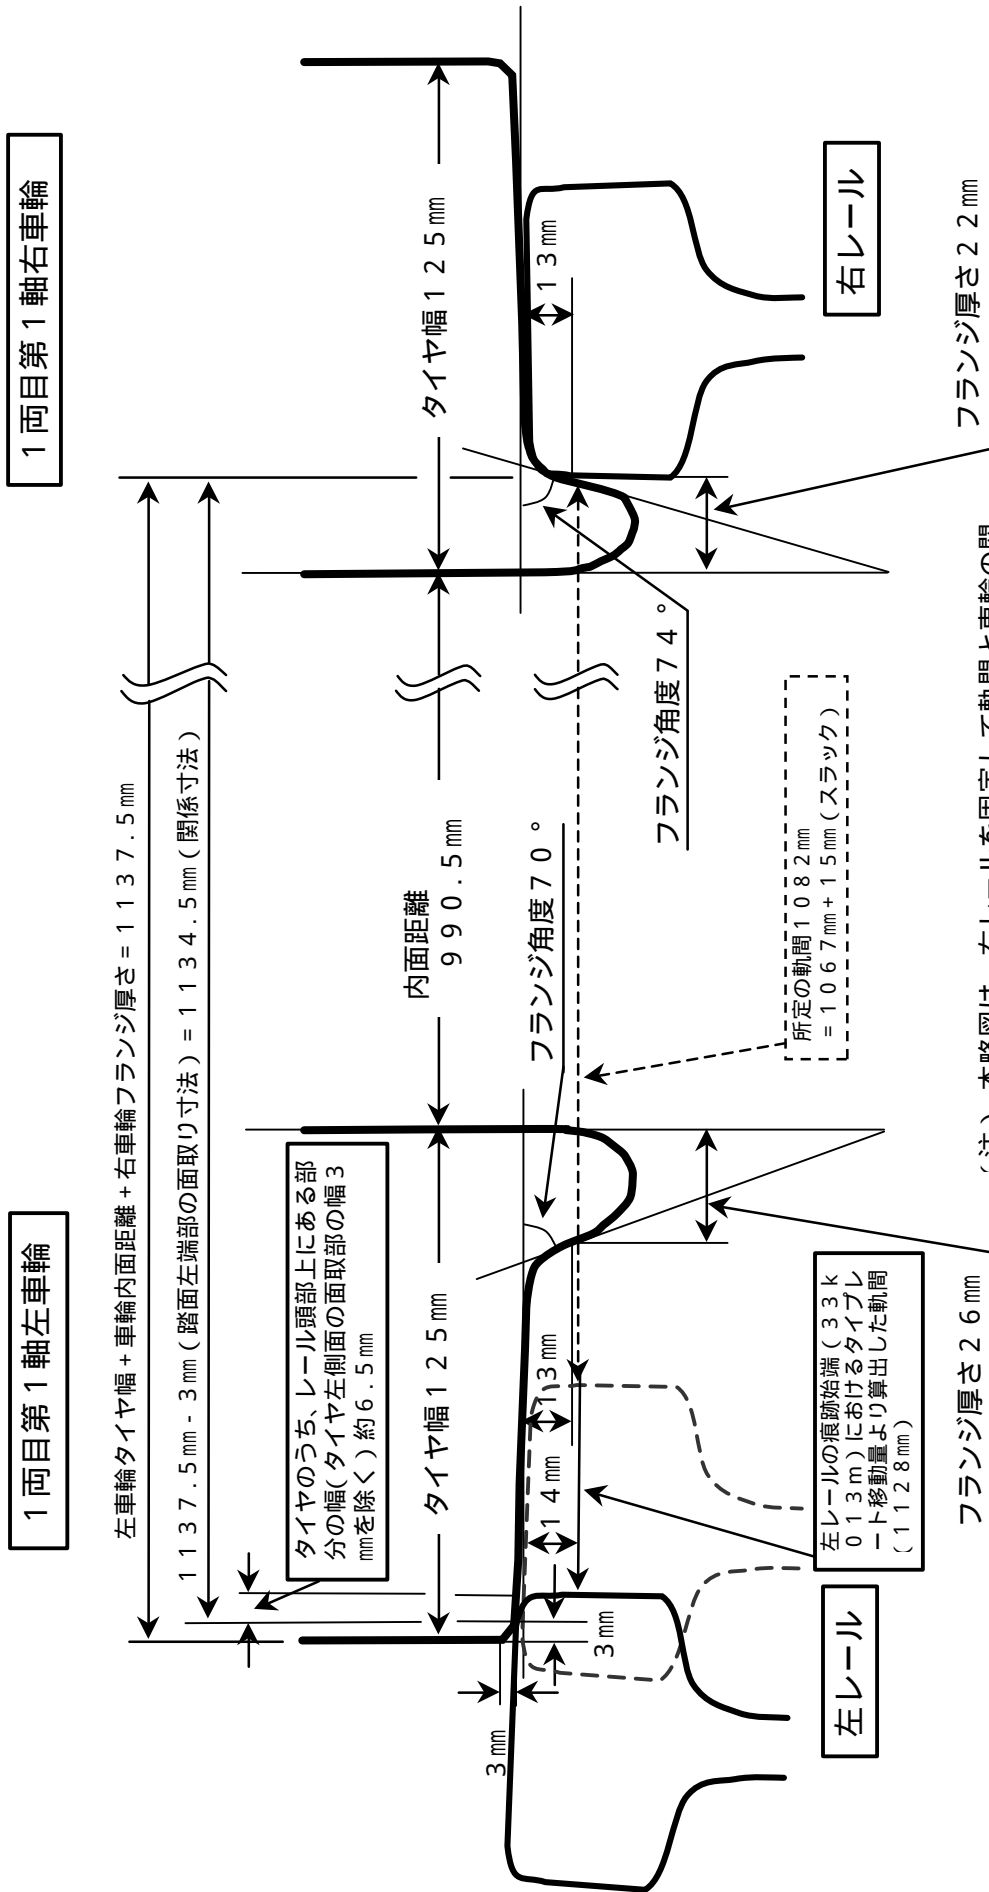
付図6 車輪の主要寸法及び軌間との関係略図

脱線した1両目第1軸の内面距離は990.5 mm、左車輪のタイヤ幅は125 mm、右車輪のフランジ厚さは22 mmであり、いずれも同社の定める車両整備実施基準の管理値内であった。

また、同軸の右車輪のフランジ角度は74°であった。

(注) 本略図は、右レールを固定して軌間と車輪の関係を図示したものであり、本事故において左レールのみが移動したことを示すものではない。
