鉄 道 事 故 調 査 報 告 書

京王電鉄株式会社京王線下高井戸駅～桜上水駅間
列車脱線事故（踏切障害に伴うもの）

鉄道事故調査報告書

発生日時：平成18年11月27日 23時15分ごろ

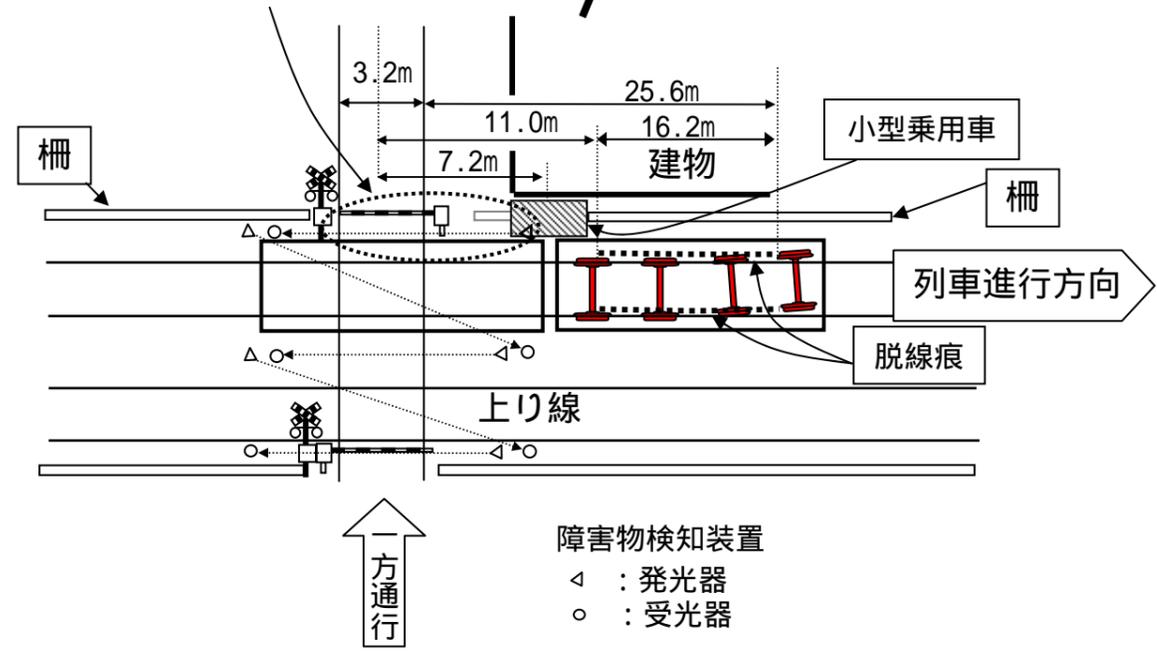
本件踏切道の概要

項目	内容	項目	内容
踏切種別	第1種	接続する道路	区道
踏切幅員	3.2m	道路幅員	3.2m
踏切道長	7.4m	踏切舗装	プラスチック板
線路と道路の交角	90度	道路舗装	コンクリート
交通規制	一方通行	踏切照明	あり
列車通過本数	686本/日	踏切支障報知装置(押しボタン)	両側
自動車交通量	2,924台/日	障害物検知装置	あり
事故履歴	なし(H6以降)
