鉄 道 事 故 調 査 報 告 書

Ⅱ 名古屋ガイドウェイバス株式会社 ガイドウェイバス
志段味線ナゴヤドーム前矢田停留場～大曾根停留場間
車両脱線事故

鉄道事故調査報告書

事故種類：車両脱線事故

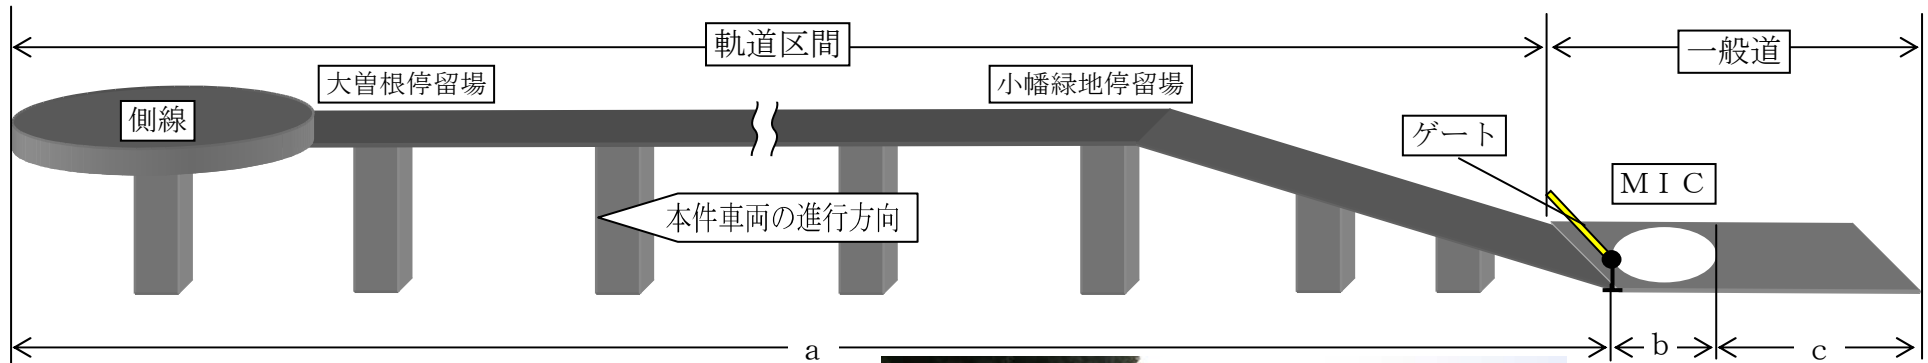
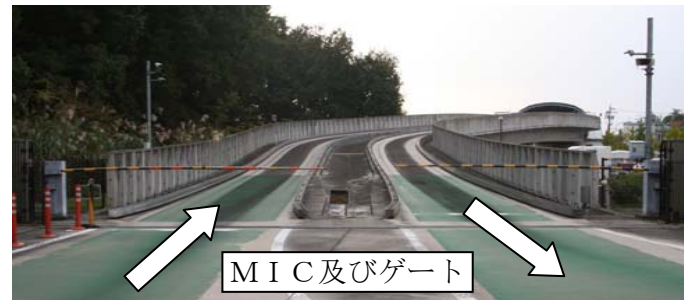
付図3 ガイドウェイバス操作概要

この確認表示灯は、切替SWの位置を示すものではなく左右の案内輪アーム及び安定化装置の状態を知らせるものである。また、案内輪アーム等案内装置に不具合が発生した場合、故障警報ブザー（平均87dB）が鳴動する構造となっている。

a : 案内装置の軌道走行時の状態

- ・切替SW : 「軌道」
- ・案内輪 : 伸長
- ・無線装置 : ON (使用可能)
- ・確認表示灯 : 「軌道」側ランプ点灯

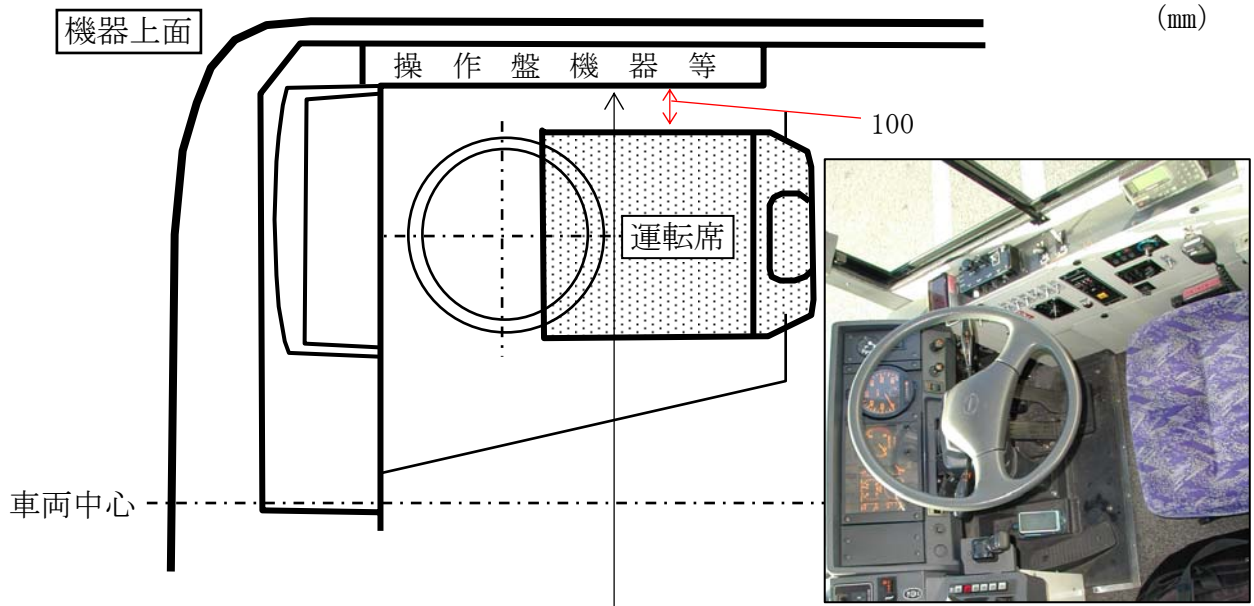
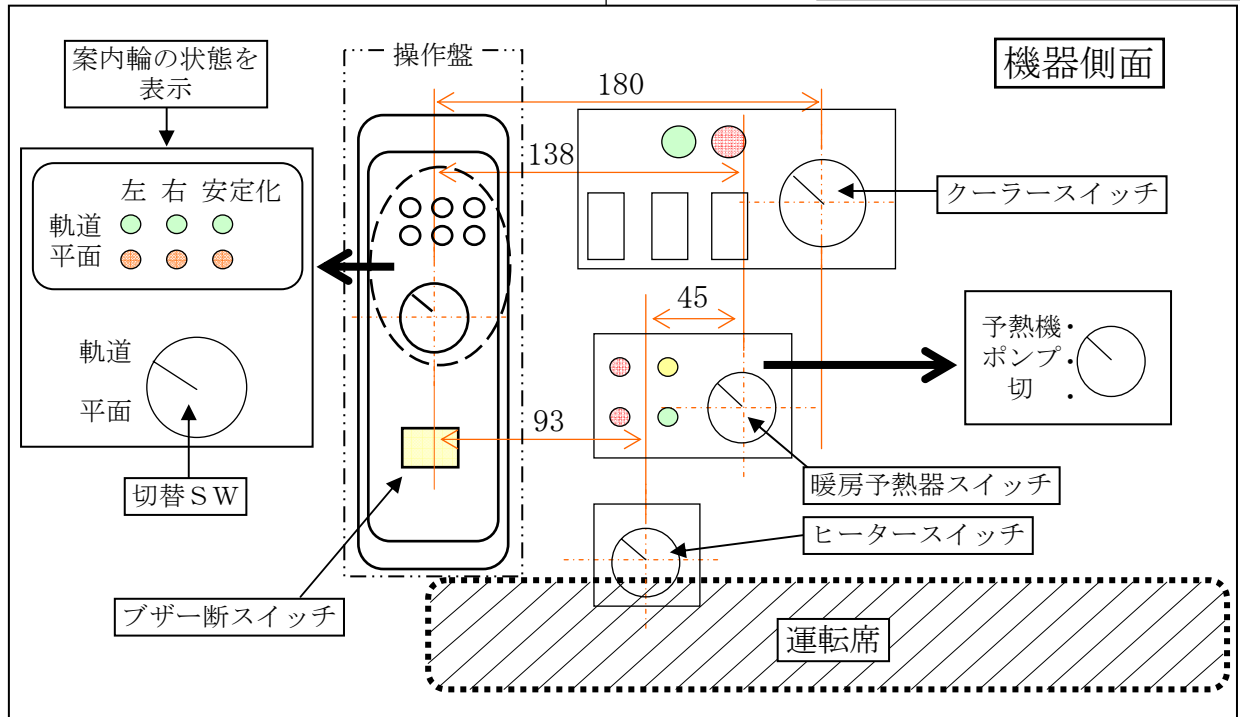
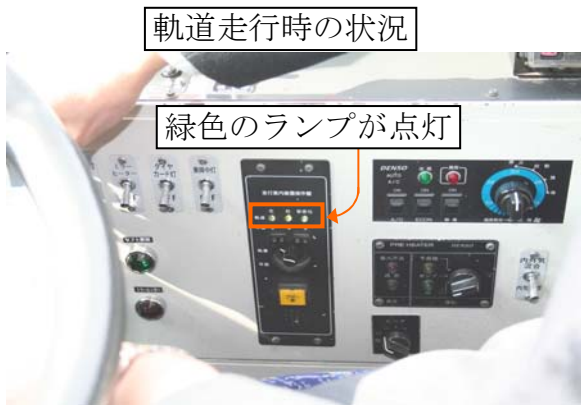
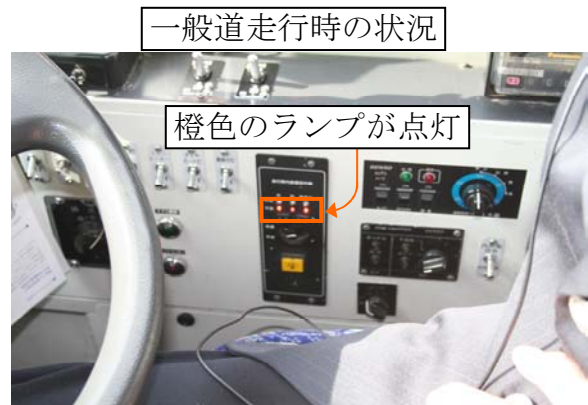
付図5 運転席機器配置

本件車両の切替SWは運転席右側の操作盤にあり、2.5.3に記述したように、誤操作防止用カバーが蝶番部分で破損し無くなっている状況であった。

写真は事故車両と同じGB2000型

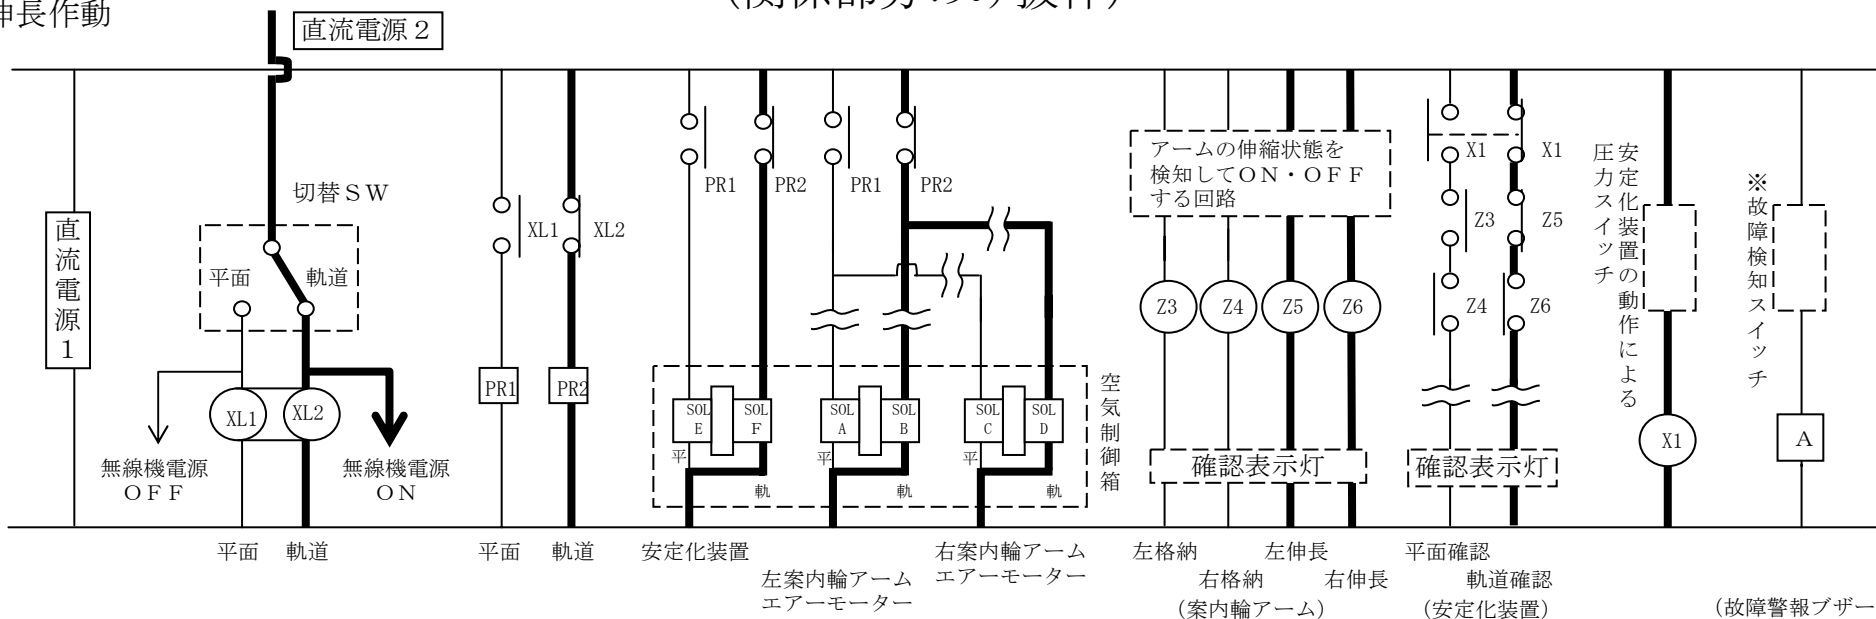
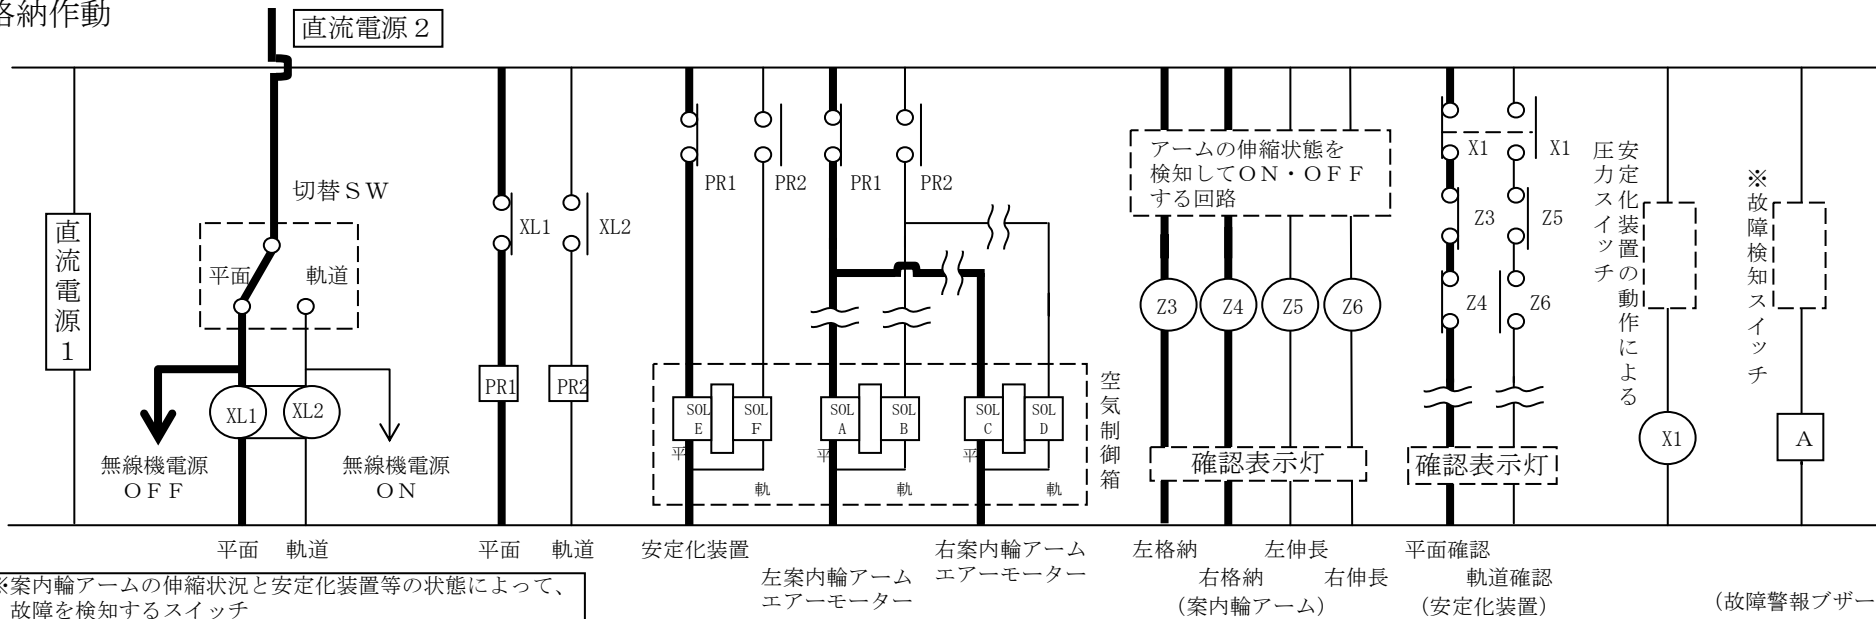
付図6 案内装置回路概要 (関係部分のみ抜粋)

また、電気制御箱内のリレーの故障や取り付け不良、部品の不適切な使用及び配線について調査したところ、これらに不具合は見られなかった。

箱内のリレーの故障や取り付け不良、回路内の短絡、部品の不適切な使用、及び電気回路の配線について調査したが、不具合は見つからなかった。

伸長作動

格納作動

※案内輪アームの伸縮状況と安定化装置等の状態によって、故障を検知するスイッチ

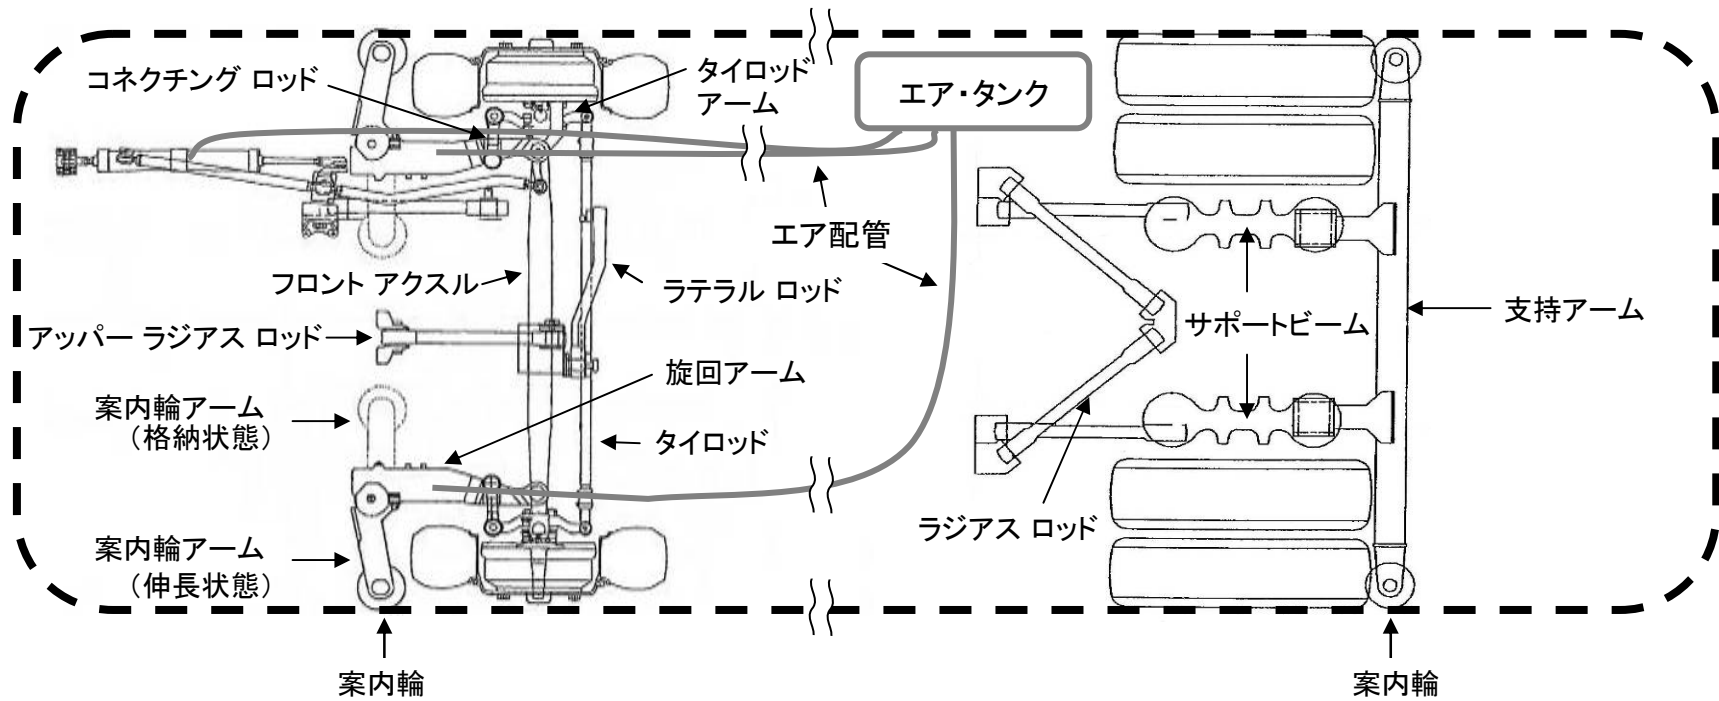
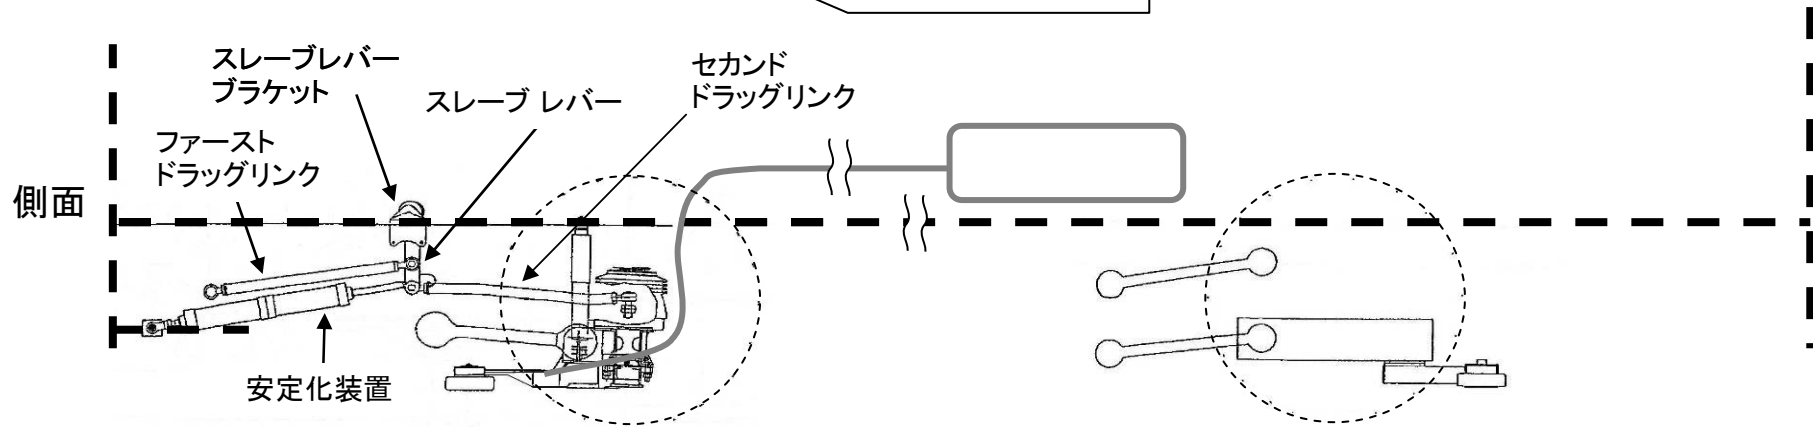
付図7 案内装置の構造略図

- (2) 事故現場の右案内軌条に運転席下部のフレームから削り取られたと見られる金属片があった。
- (3) 本件車両の右案内輪アーム駆動用エアモーター（以下「エアモーター」という。）の配管2本が折損するとともに案内輪アームの状態を検知する近接スイッチの配線2本も切断されていたが、左右の案内輪及び案内輪アームに損傷はなかった。
- (4) 左前タイヤ外側側面全周及び運転席下部のフレームに擦過痕があった。
- (5) 右前タイヤ内側に擦過痕及び亀裂があり、外側に擦過痕があった。
- (6) 事故現場付近（0 k 0 9 1 m付近から0 k 0 6 9 m付近）の走行路にかけて左前タイヤの痕跡があった。
- (7) M I C から砂田橋停留場手前の速度制限標識までの区間に、案内軌条に擦過痕はなく損傷している箇所も見られず走行路にも異常は見られなかった。また、同速度制限標識～事故現場付近までの区間の案内軌条に損傷している箇所はなく、走行路にも異常は見られなかった。

本事故後に案内装置の損傷部を確認したところ、ウォームギヤに異常はなく、また、損傷した右案内輪アーム駆動用エアー配管2本及び左前輪タイヤ等を修理し動作確認したところ、エアーモーター、案内輪アーム、安定化装置は正常に作動した。

なお、左右のエアーモーター、案内輪等に損傷はなかった。

車両進行方向
