鐵道事故調查報告書

東日本旅客鐵道株式会社 東北線 尾久駅構内 列車脱線事故

平成20年11月28日

運輸安全委員会

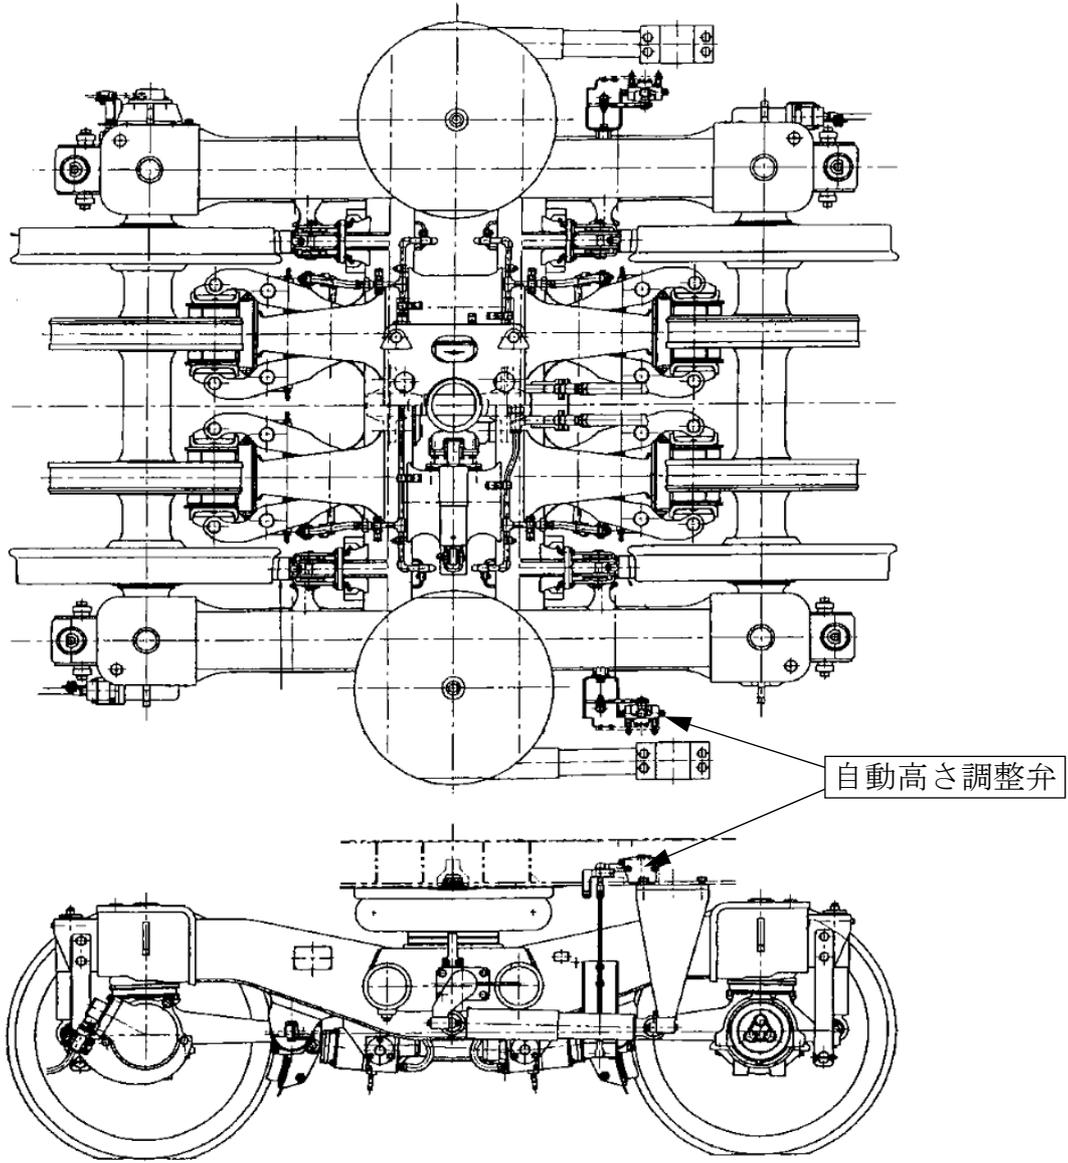
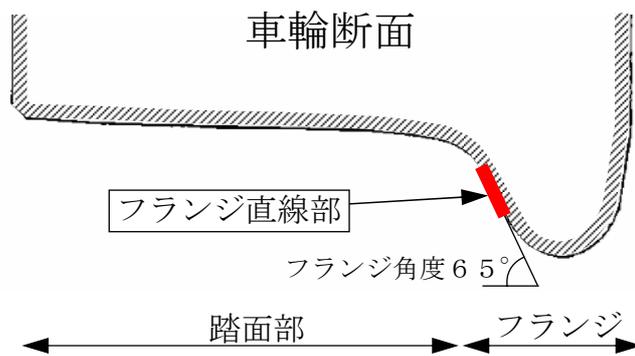
付図6 台車及び車輪断面概略図

製造年月日	平成1 7年6月2 3日 (ただし、6及び7両目は平成1 9年2月1 5日)
台 車	ボルスタレス台車
5両目台車概要	付図6
固定軸距	2. 1 m
車輪踏面形状	修正円弧踏面（フランジ角度6 5°）
軸箱支持方式	軸ばり式
台車中心間距離	1 3. 8 m（ただし、6及び7両目は1 4. 1 5 m）
連結器間距離	2 0 m（ただし、6及び7両目は2 0. 5 m）

このうち脱線した5両目については、平成20年2月20日に車輪を削正しており、車輪直径は、削正前の848mmから削正後には839mmになっていた。

（付図6及び写真2参照）
