鉄道事故調査報告書

株式会社ゆりかもめ 東京臨海新交通臨海線船の科学館駅構内 列車脱線事故

平成20年2月29日

I 株式会社ゆりかもめ東京臨海新交通臨海線
船の科学館駅構内 列車脱線事故

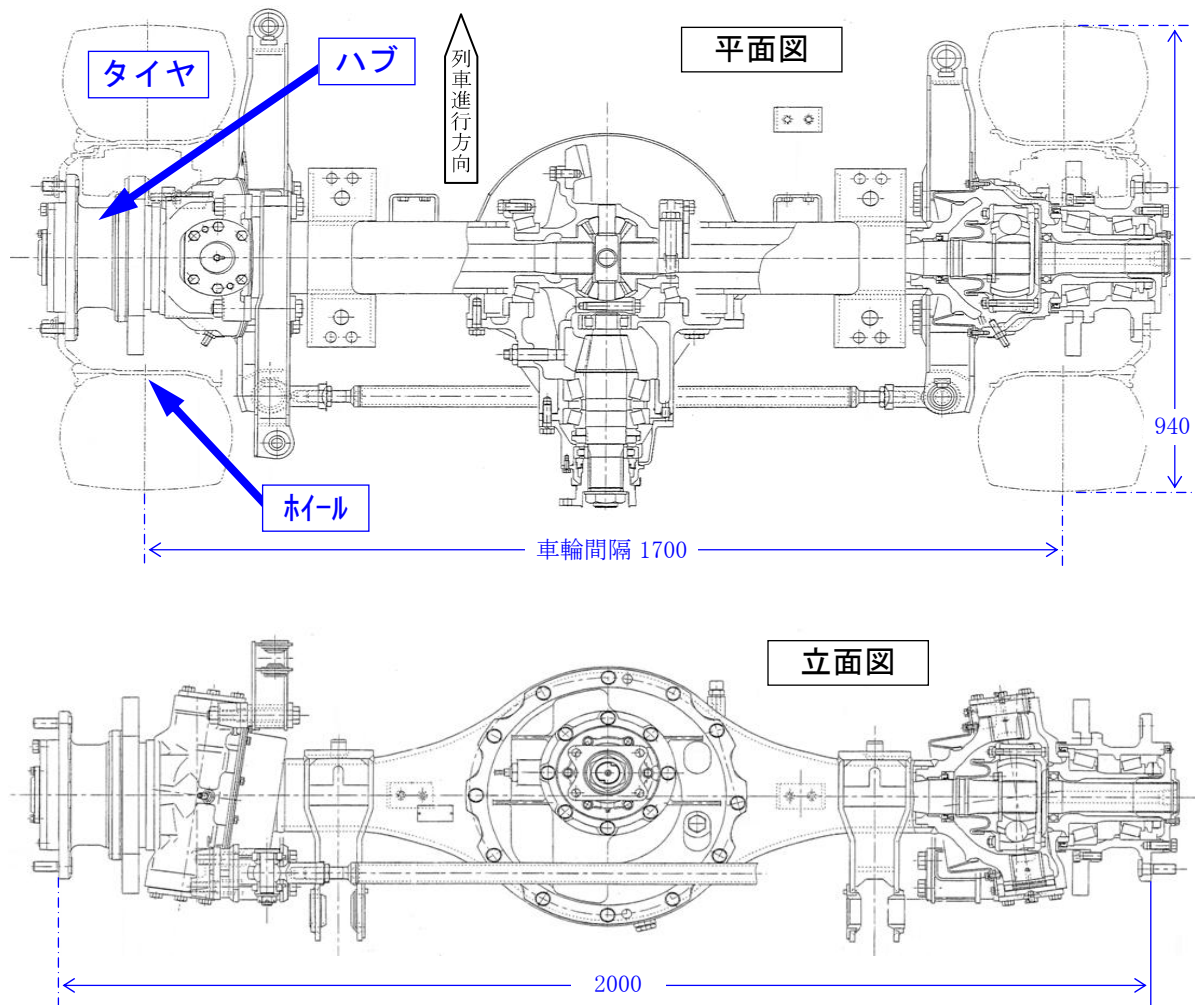
付図6 車軸組立図

形 式	2 0 × 8 . 5 0
形状寸法	付図6及び付図8のとおり
材 質	S M 4 0 0

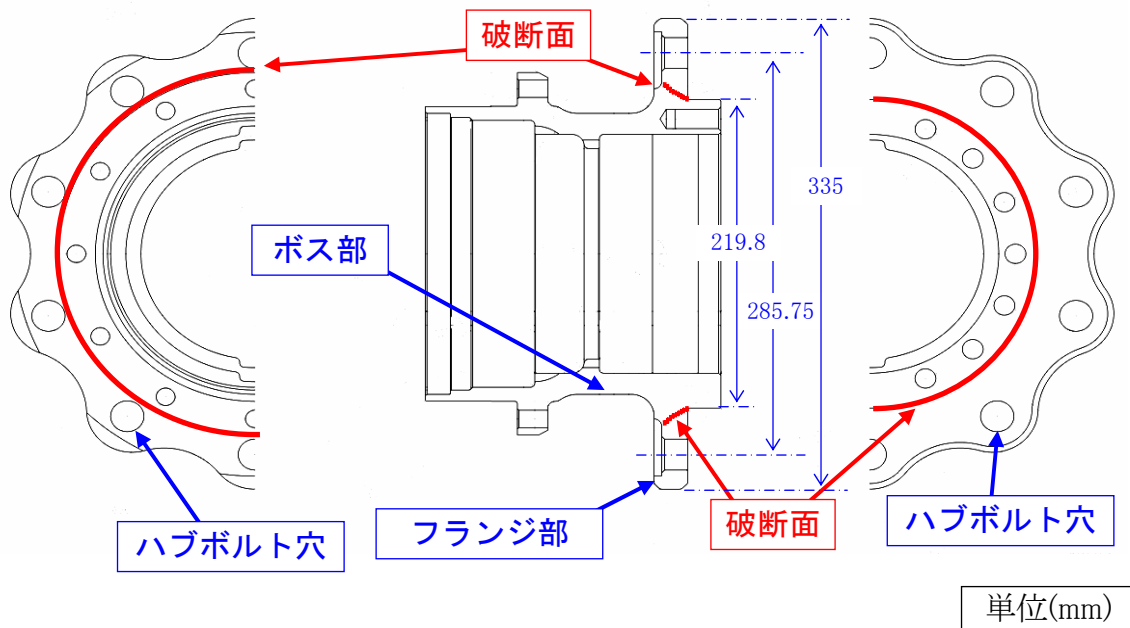
付図7 ハブ形状図

本件ハブは、ホイールとの接続部であるフランジ部（付図7参照）が、付け根部分において円環状に破断してボス部から分離して本件ホイールに締結されたまま残っていた。

ハブは、ホイールと10組のハブボルトとホイールナットによってフランジ部（付図7参照）において締結され、ハブボルトはハブボルト穴に圧入される構造となっている。フランジ部は、外径335mm、厚さ17mm（ボス部（付図7参照）からの立ち上がり部は22mm）、ハブボルト穴径は22mm、ハブボルト穴中心線の直径は285.75mmとなっている。

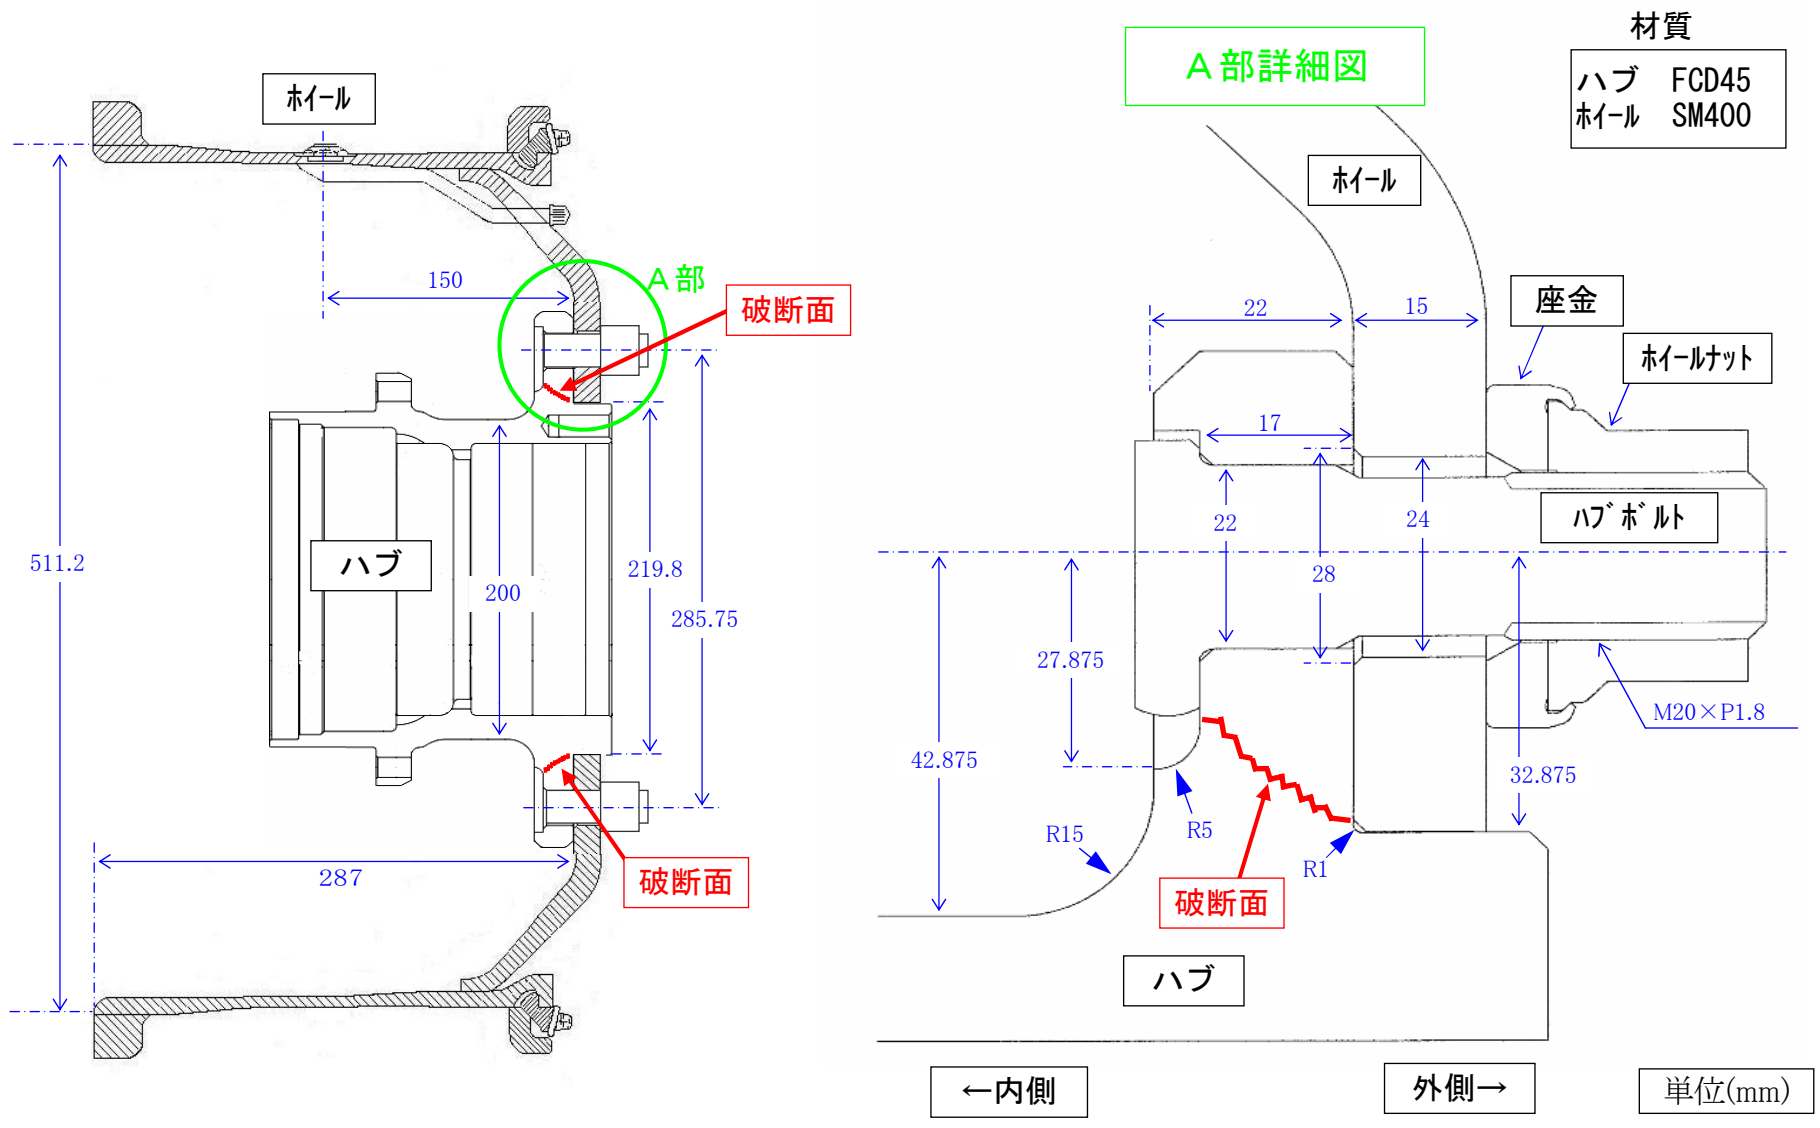
付図8 ハブ・ホイール組立図

ハブについてはハブボルト穴周辺でホイールとは接していない部分（ハブボルト穴径は、ハブ側が22mmであるのに対しホイール側は接触面で28mmであり、ハブ側のボルト穴周囲約3mmはホイールと接しないこととなる。付図8参照）があるため、本件ハブについてはハブボルト穴周辺部と外周側の高低差を測定し、摩耗量とした。本件ホイールについてはハブと接触しない部分とハブと接触する部分との高低差を測定し、摩耗量とした。
