# 鐵道事故調查報告書

## Ⅱ 九州旅客鉄道株式会社指宿枕崎線列車脱線事故

事故種類：列車脱線事故

指宿枕崎線 薩摩今和泉駅構内

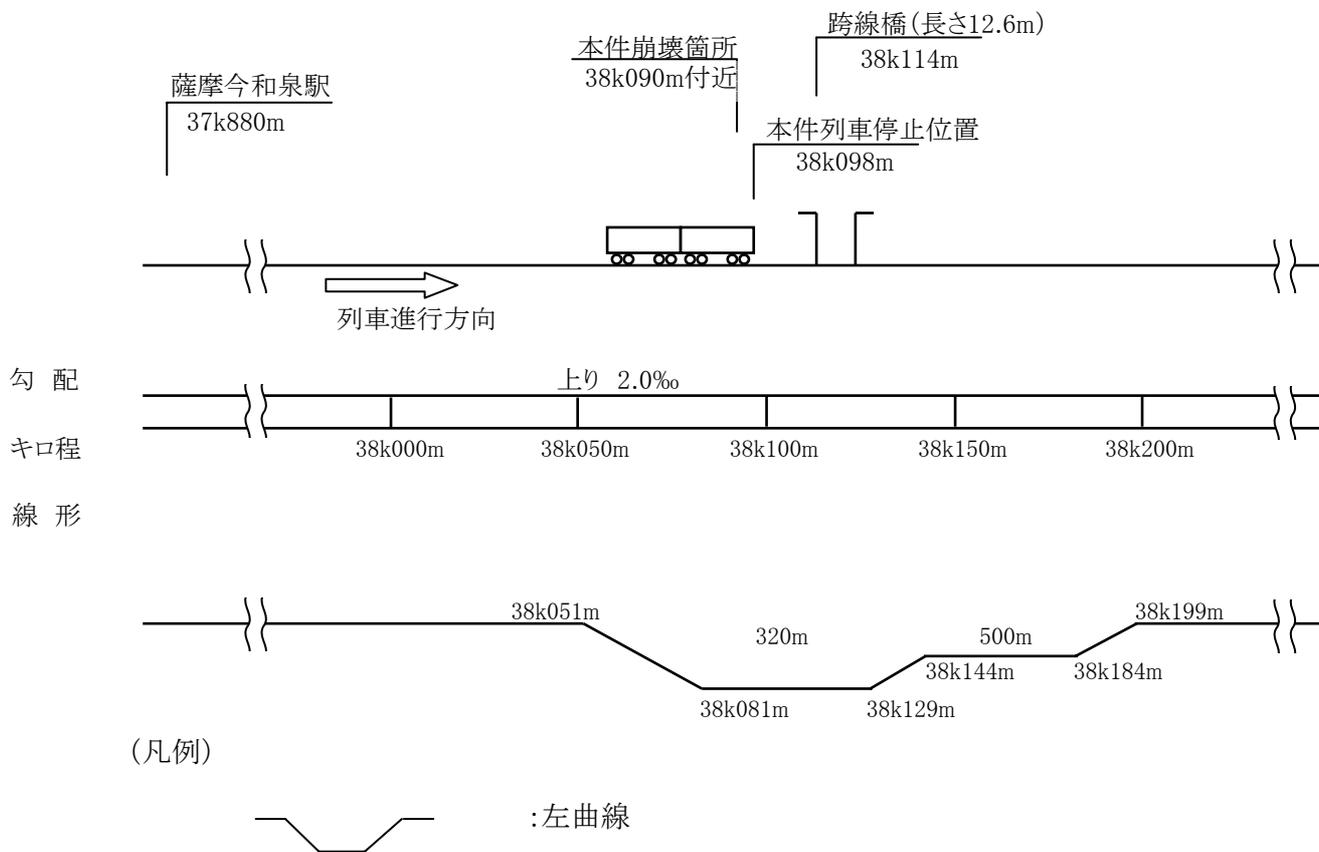
### 付図3 事故現場付近の線路縦断略図

- (1) 本件崩壊箇所においては、幅約20m、高さ約10mの範囲で土砂が流出し地表を覆っている樹木が滑落していた。
- (2) 本件列車は、先頭が38k098m付近に停止し、先頭車両の前台車第1軸が約2.0m、第2軸が約1.5mそれぞれ左へ脱線していた。
- (3) 本事故現場は、跨線橋手前の掘割の区間であり、普段から暗く前部標識灯の照射範囲しか線路内を確認できない状況であった。さらに、事故当時の天候は断続的な雨であり、前方の視界は悪く見づらい状況であった。
