RA2009-5

# 鐵道事故調查報告書

名古屋臨海高速鐵道株式会社 西名古屋港線（あおなみ線）  
名古屋駅構内列車脱線事故

# 鉄道事故調査報告書

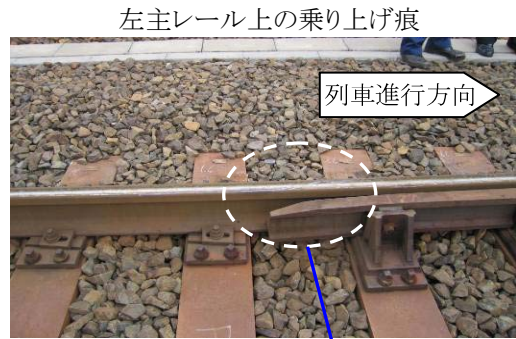
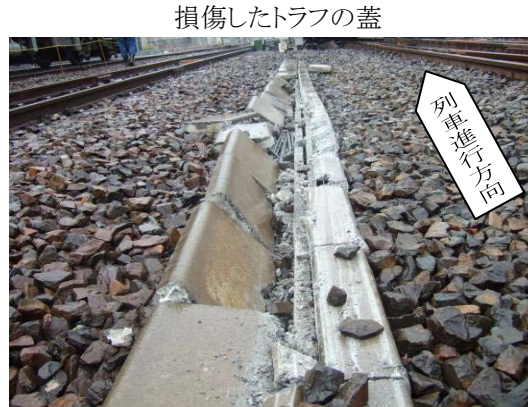
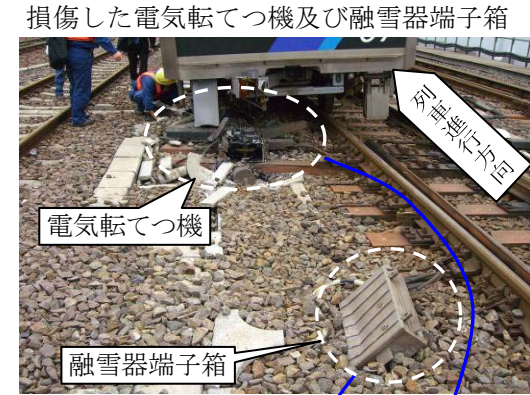
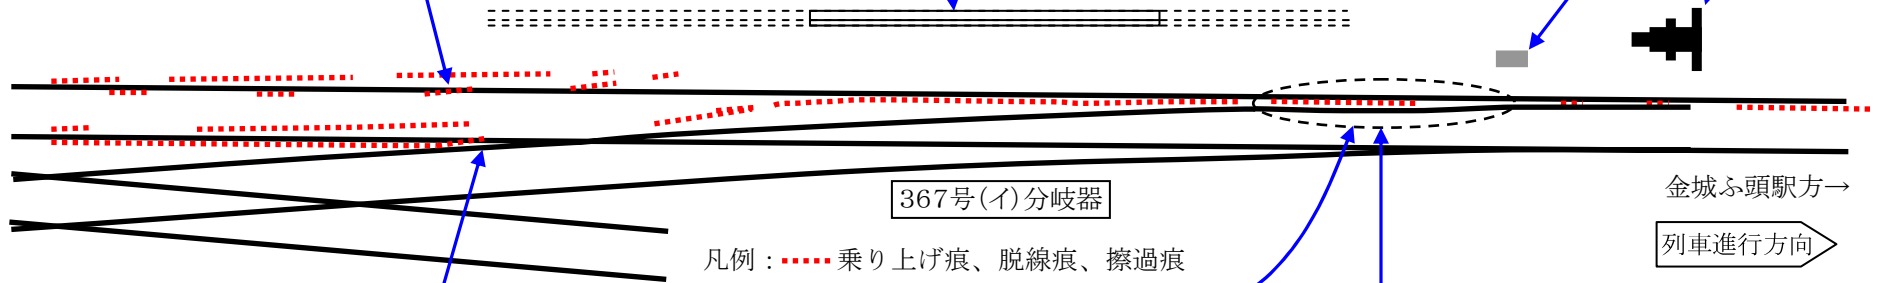
# 付図4 脱線による主な痕跡等略図 (3 / 3)

- (1) - 0 k 0 5 4 m付近の右レール上に‘車輪が乗り上げたものと見られる痕跡’(以下「乗り上げ痕」という。)があった。
- (2) - 0 k 0 5 4 mから0 k 1 0 8 m (3 6 6号(口)分岐器先端付近)にか

- (3) 366号（ロ）分岐器付近における痕跡は次のような状態であった。
  - ① 右基本レール上及びクロッシング部に乗り上げ痕があった。
  - ② 左右それぞれの基本レールとトングレールの間に脱線痕があった。
  - ③ 左トングレール左側面に車輪によるものと見られる擦過痕があった。
- (4) 367号（イ）分岐器手前の0k142m付近の左レール上に乗り上げ痕があり、その先の左右レールそれぞれの左側のまくら木上に脱線痕があった。
- (5) 367号（イ）分岐器付近における痕跡は次のような状態であった。
  - ① 左主レール上及びクロッシング部に乗り上げ痕があった。
  - ② 左主レールと左リードレールの間及び左基本レールと左トングレールの間に脱線痕があった。
  - ③ 左トングレール左側面に車輪によるものと見られる擦過痕があった。
- (6) 名古屋駅1番線ホームの3両目第2乗降口（乗降口は下り方向から数える。以下同じ。）のホーム端及び4両目第3乗降口のホーム端に車両と接触したものと見られる擦過痕があった。
- (7) ー0k054mから0k108m（366号（ロ）分岐器先端付近）にかけて、まくら木の一部に損傷があり、レール締結装置の線ばねが脱落していた。
- (8) 0k003m及び0k028mの左レールに設置してある車軸検知器並びに0k074m及び0k076mに設置してあるATS（自動列車停止装置）の地上子が損傷していた。
- (9) 366号（ロ）分岐器の右基本レール右側に取り付けられていた融雪器が脱落していた。また、右トングレールが左に湾曲し、分岐器控え棒が曲損していた。さらに、右トングレールと右リードレールの継ぎ目及び右リードレールとクロッシング部の継ぎ目に取り付けられているレールボンドが断線していた。
- (10) 367号（イ）分岐器の左トングレールが右に湾曲していた。また、左基本レールの左にある融雪器端子箱と電気転てつ機が損傷していた。さらに、左基本レールの左約1.5mの位置にあるコンクリート製トラフの蓋が損傷していた。

クロスング付近の乗り上げ痕

クロッシング付近の乗り上げ痕
