鉄道事故調査報告書

日本貨物鉄道株式会社 日豊線宗太郎駅～市棚駅間 列車脱線事故

平成23年 1 月 28 日

運輸安全委員会

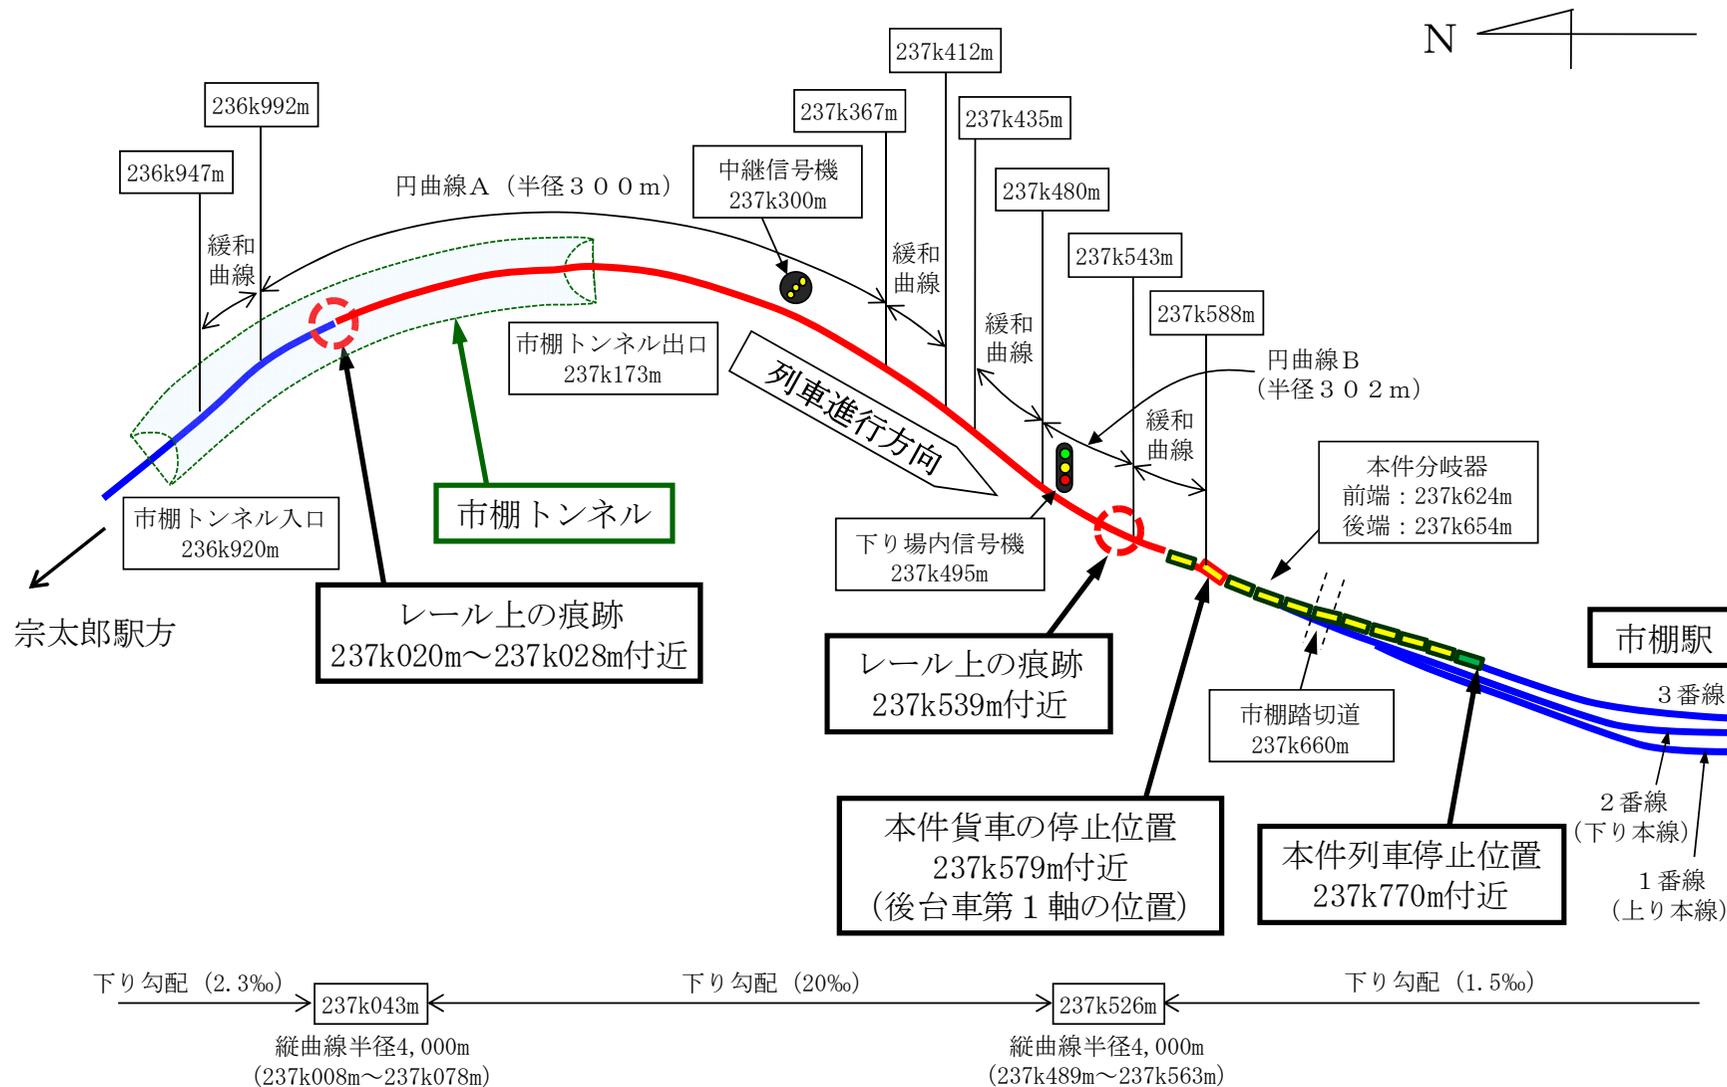
付図3 事故現場略図

この痕跡は、237k020m付近のゲージコーナから始まり、237k022m付近でレール頭頂面に上がり、そこから237k026m付近のレール頭頂面の軌間外側へ斜めに続いていた。それに続いて、237k026m付近から237k028m付近まで、外軌（左）のレール頭部外側面に車輪によるものと見られる断続的な痕跡があった。また、237k028m付近における外軌（左）の軌間外側のレール締結装置並びに内軌（右）の軌間内側のレール締結装置及びまくらぎには、車輪によるものと見られる損傷があった。

(3) 237k028m付近から本件貨車の後台車第1軸の停止位置までの、軌間外左側及び軌間内のレール締結装置及びまくらぎには、車輪によるものと見られる損傷があった。なお、237k540m付近から市棚駅に向かって、まくらぎの損傷の程度がより大きくなっていた。

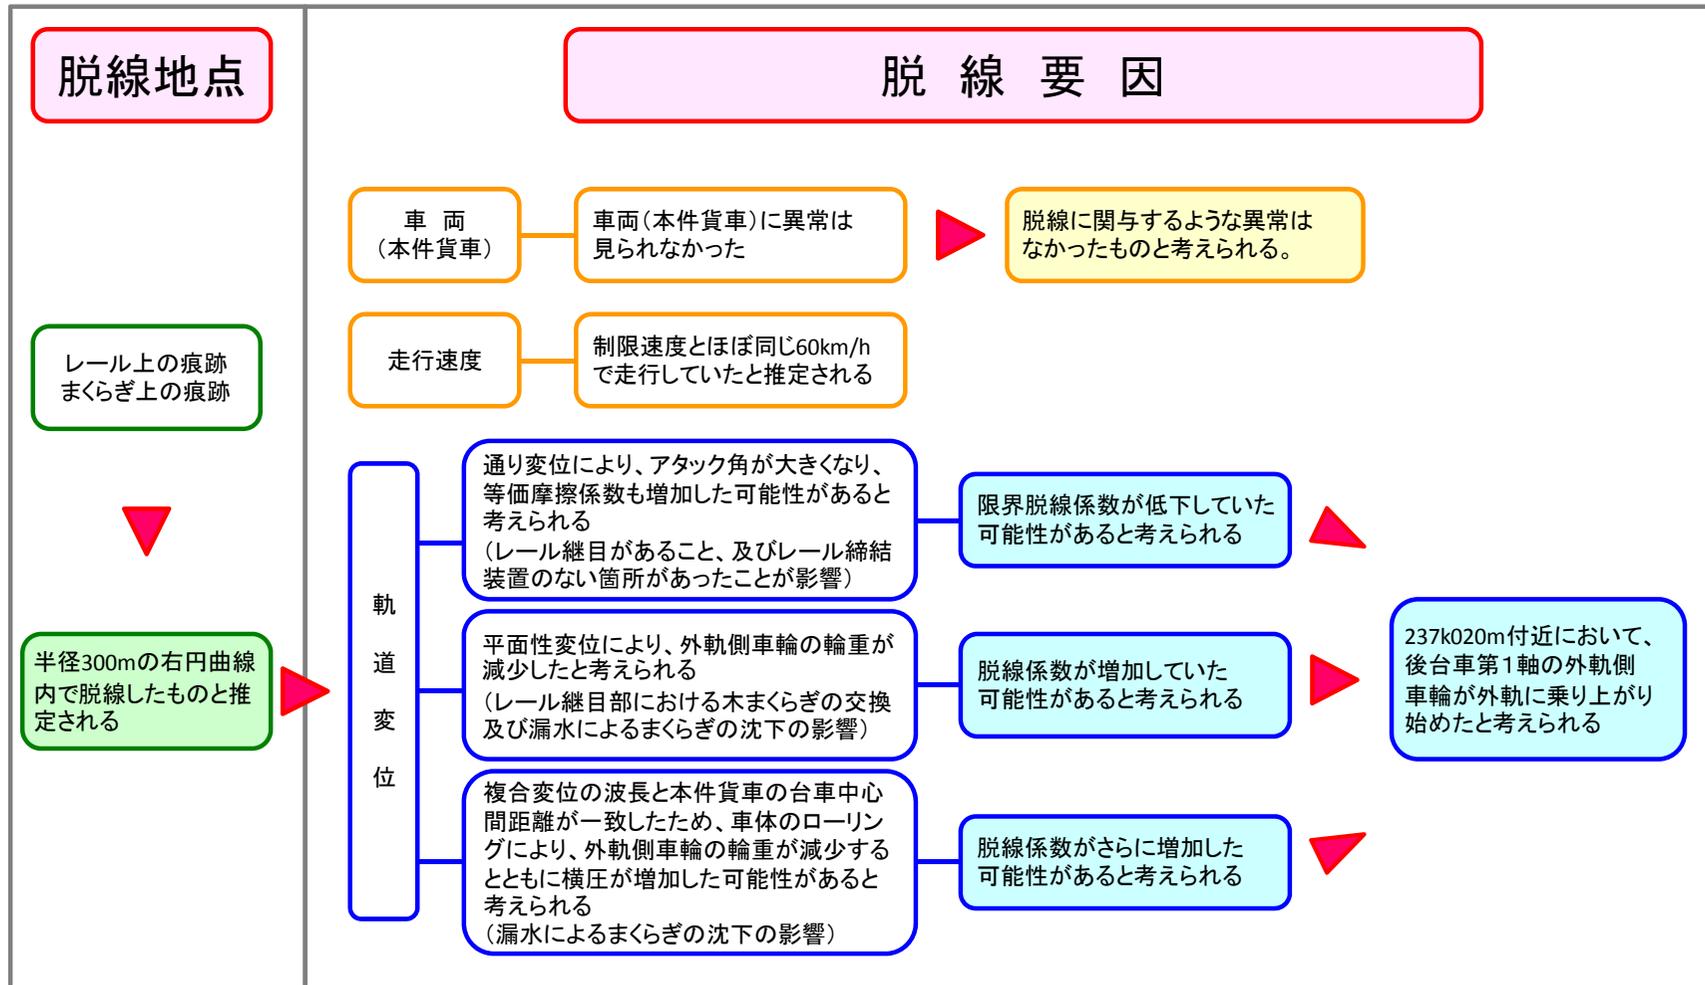
分析概要の流れ図

- (1) 2.3.1(2)に記述したように、本件貨車の後台車全2軸が左に脱線しており、後台車第1軸は237k579m付近に停止していたこと、
- (2) 2.4.1(1)に記述したように、円曲線Aの外軌(左)には、237k020m付近から237k028m付近まで車輪によるものと見られる痕跡があり、237k028m付近における外軌(左)の軌間外側のレール締結装置並びに内軌(右)の軌間内側のレール締結装置及びまくらぎには、車輪によるものと見られる損傷があったこと、
- (3) 2.4.1(2)に記述したように、円曲線Bの237k539m付近における内軌(左)及び外軌(右)には、車輪によるものと見られる痕跡があったこと、
- (4) 2.4.1(3)に記述したように、237k028m付近から本件貨車の後台車第1軸が停止していた位置までのレール締結装置及びまくらぎには、車輪によ

るものと見られる損傷があり、237k540m付近から市棚駅に向かって、まくらぎの損傷の程度がより大きくなっていたことから、本件貨車後台車の一軸の左車輪が237k020m付近で外軌（左）に乗り上がり始め、237k028m付近で同軸の左右の車輪がレールから離れ、まくらぎ及び道床上を走行したものと推定される。

この間JR九州は、2.3.2.4に記述したように、腐食のあった237k020m付近の木まくらぎ1本を交換し、営業列車の動揺加速度の測定及び巡回検査の結果から、通りの整正、レール締結装置の交換及び軌間の整正を実施していた。しかしながら、平面性変位及び複合変位については、平成21年12月11日の定期検査でそれぞれの基準値を超えていたことから、この間の軌道保守はこれらの軌道変位の進展を抑制するためには十分ではなかった可能性があると考えられる。

また、2.3.2.5 に記述したトンネル覆工面からのものと見られる漏水によって、237k020m付近（レール継目部）の外軌（左）側並びに237k017m付近及び237k027m付近の内軌（右）側における路盤の支持力が低下し、まくらぎの沈下が促進された可能性があると考えられ、このことが平面性変位及び複合変位の進展に關与した可能性があると考えられる。

JR九州は定期検査において軌道変位が整備基準値を超えていたため、施設設備実施基準及び施設設備実施細目に基づき、2.3.2.3 に記述したように、軌道の補修を行う計画としていたが、本事故は補修を行う前に発生した。事故現場付近では平成21年12月11日に実施された定期検査において平面性変位が整備基準値を超過しており、複合変位も基準値を超過していたが、これらの項目は走行安全性に大きく影響するため特に注意する必要があることから、トンネル内において漏水の影響を受ける等、軌道変位の進展が増加しやすいおそれのある箇所においては、補修の時期を早めること等の措置が望まれる。
