鉄 道 事 故 調 査 報 告 書

I 東日本旅客鉄道株式会社 上越線越後川口駅～小千谷駅間 列車脱線事故

運 輸 安 全 委 員 会

I 東日本旅客鉄道株式会社 上越線越後川口駅～小千谷駅間
列車脱線事故

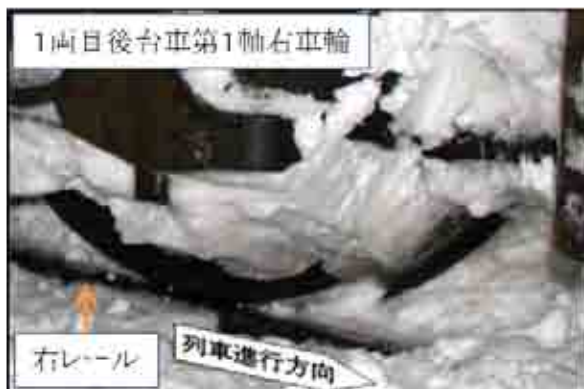
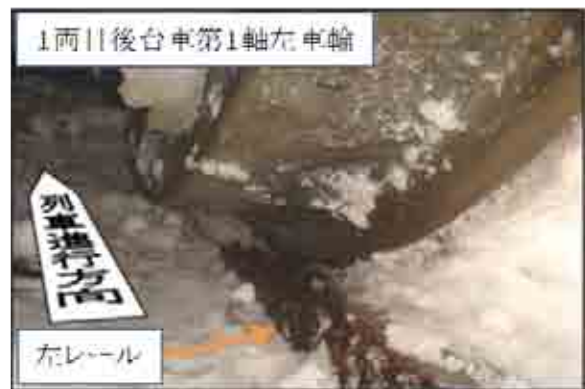
写真2 本件列車（1両目）の状況

- (3) 1両目の前後台車は周辺に大量の雪を抱き込み²、台車前側の下部にはこの雪と積雪とが混在した圧雪状態の雪が詰まっていた。また、後台車第1軸左車輪の制輪子調整棒の調整ナット回り止めがこの雪で押し上げられた状態であった。
- (4) 牛ヶ島トンネルの手前の線路に側雪³が大量(下り線は左側の高さ約1.5m、右側の高さ約1.2m)にあり、その下部の間隔は車体幅員と同程度であった。
- (付図3 事故現場略図、写真1 事故現場の状況、写真2 本件列車(1両目)の状況 参照)

から、牛ヶ島トンネルの入口付近で停止する直前の本件列車は、相当量の抱き込み雪が形成され、持ち込み雪⁵を先頭部で押しながら走行していたものと考えられ、これらの雪が走行時の抵抗となり自然に停止したものと考えられる。
