鉄 道 事 故 調 査 報 告 書

I 弘南鉄道株式会社 大鰐線 石川プール前駅～石川駅間 列車脱線事故
(踏切障害に伴うもの)

I 弘南鉄道株式会社 大鰐線 石川プール前駅～
石川駅間 列車脱線事故（踏切障害に伴うもの）

事故種類：列車脱線事故（踏切障害に伴うもの）

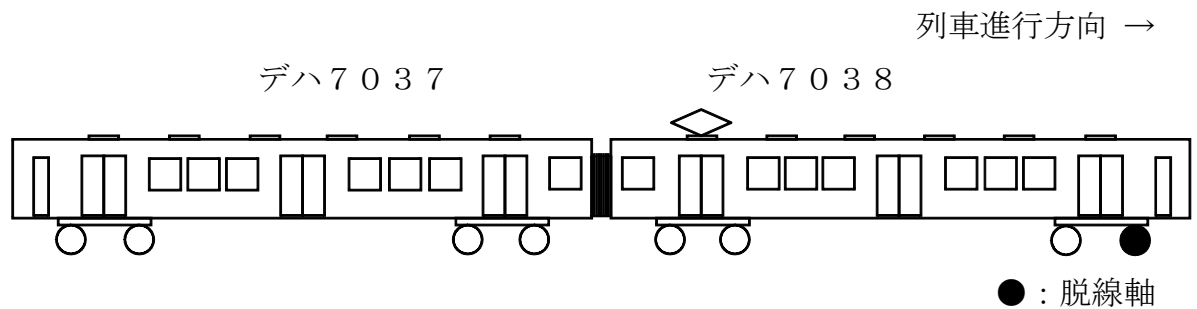
記号番号

車 種	直流電車（DC1,500V）
編成両数	2両
編成定員	280名（座席定員104名）
編成長	36.0m
編成質量	56.0t
ブレーキ装置	電磁直通空気ブレーキ及び元空気管式自動ブレーキ並びに保安ブレーキ

- (2) 本事故直近に行われた車両の全般検査、重要部検査及び月検査の記録に異常は認められなかった。
- (3) 同社によると非常ブレーキの減速度は3.0 km/h/s、空走時間は1.5秒の仕様となっており、これによる停止距離は初速度が40 km/h のとき約91 m、45 km/h のとき約113 mとなる。
