鐵道事故調查報告書

II 西武鉄道株式会社 西武園線 東村山駅構内
列車脱線事故

事故種類：列車脱線事故

発生場所：東京都東村山市

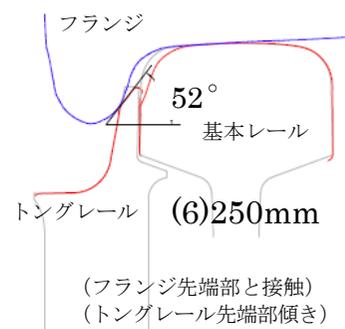
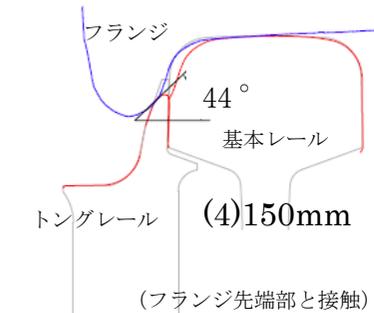
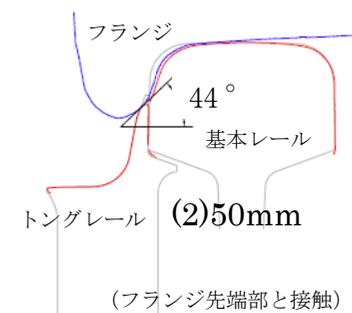
付図7 トングレールとフランジ断面図及び接触角

本事故後に、同社が本件分岐器の右トングレール先端部及び右基本レールの断面形状を50mm間隔で測定したところ、右基本レールの摩耗により、右トングレールとの間に隙間が発生し、右トングレール先端から200～300mm付近にかけて、右トングレール頭部が右基本レール側へ傾いていた。

2.3.2.7(2)及び付図7に記述したように、本件分岐器の右トングレール頭部は摩耗とともに右基本レール側に傾きが生じていた。特に右トングレール先端から200～300mm付近にかけて傾きが大きくなっていった。

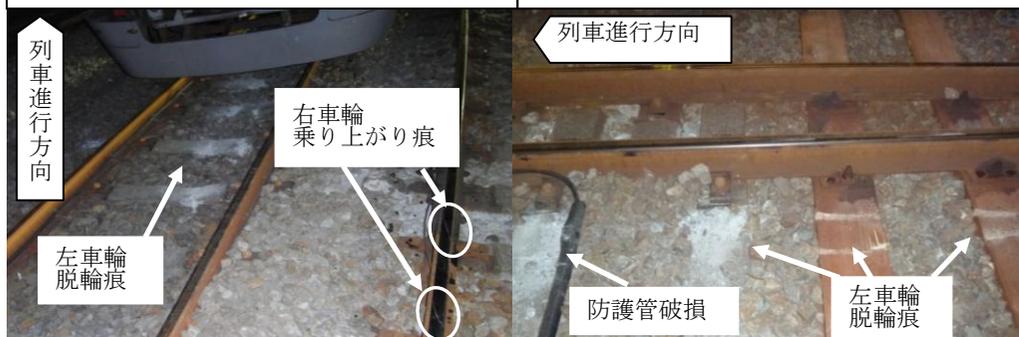
- (4) 24k171m付近の右リードレール（分岐線側）上に右車輪によるものと見られる痕跡があり、24k168m付近の分岐線側のまくらぎ上に左車輪によるものと見られる脱輪痕があり、その痕跡は脱線した本件車両の前台車が停止していた24k101m付近まで続いていた。
 - (5) 24k164m付近にあるノーズ先端部には、何かが衝突したような痕跡があった。また、24k163m付近の基準線側と分岐線側のまくらぎ上にそれぞれ右車輪、左車輪によるものと見られる脱輪痕があった。
 - (6) 24k159m付近の分岐線側及び基準線側のまくらぎ上に、前台車第1軸左右車輪のものと見られる脱輪痕があった。また、分岐線側線路内にある防護管が1か所損傷していた。
 - (7) 24k141m付近の基準線側左レール上に、レールを斜めに横切る乗り上がり痕があった。
 - (8) 24k144m付近の基準線側左右レールが、約3mにわたり分岐線側に約300mm 屈曲していた。
 - (9) 24k138m～24k160mのレールボンド2か所、ATSループ線（接地用ビニル絶縁電線）3か所が損傷していた。
- （付図8 事故現場付近の痕跡 参照）

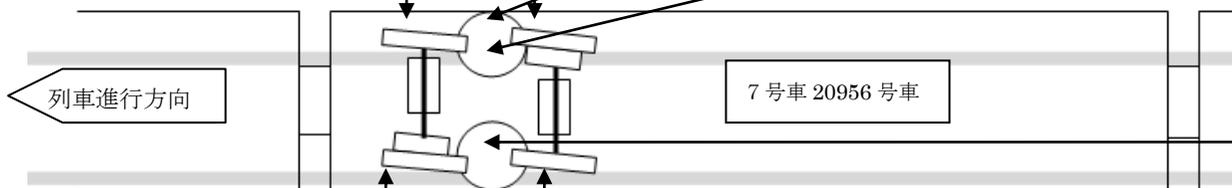
脱線により台車と車体が大きく偏った影響で、ダイヤフラムが変形し、外筒シールが外れてパンク状態となった。その後、ダイヤフラムが車体の金具等と接触したことで、損傷に至ったものと考えられる。

脱線した本件車両前台車のNo.1、No.2ダイアフラムは、いずれも損傷及びパンクしていたが、2.4.2.1(7)に記述したように、脱線により台車と車体が大きく偏った影響で、ダイアフラムが変形し、外筒シールが外れてパンク状態となり、ダイアフラムが車体の金具等と接触したことにより損傷したものと考えられる。

⑦右ダイアフラムパンク及び傷

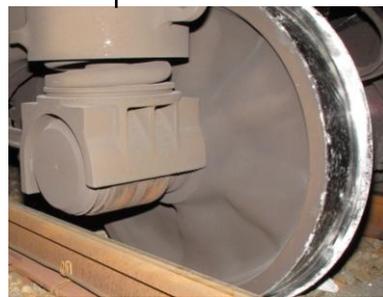
第1軸左車輪 斑点状の痕跡
