RA2013-6

# 鉄 道 事 故 調 査 報 告 書

III 富山地方鉄道株式会社 上滝線 小杉駅～上堀駅間 列車脱線事故

平成25年 7 月 26 日

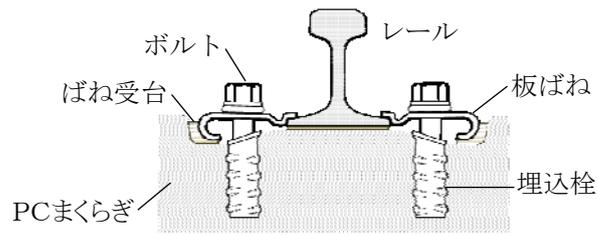
図1 レール締結装置（断面）

(3) レールは、締結装置のボルト（螺旋構造）と板ばねでPCまくらぎに緊締して支持されている（図1を参照）。なお、2 k 2 1 6 m前後のまくらぎ3本やレール継目等には木まくらぎが使用され、レールは犬くぎで直接締結されている。

PCまくらぎの締結装置の締結トルク（標準値）は1 2 7 Nmであるが、腐食等のため埋込栓を補修した箇所（2.3.2.3(2)に後述）は1 4 7 Nmとなっている。なお、同社によれば、補修の時期は記録がなく不明とのことだった。

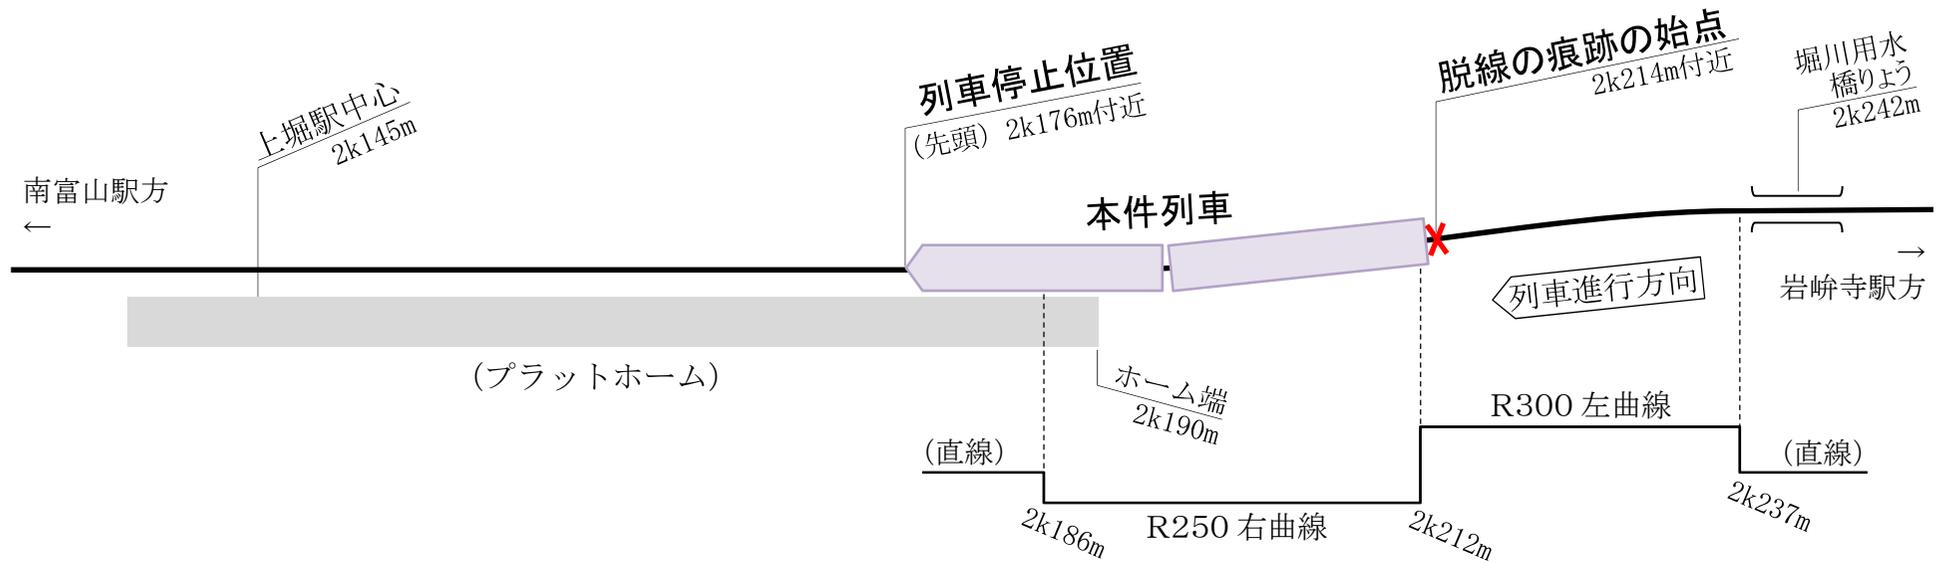
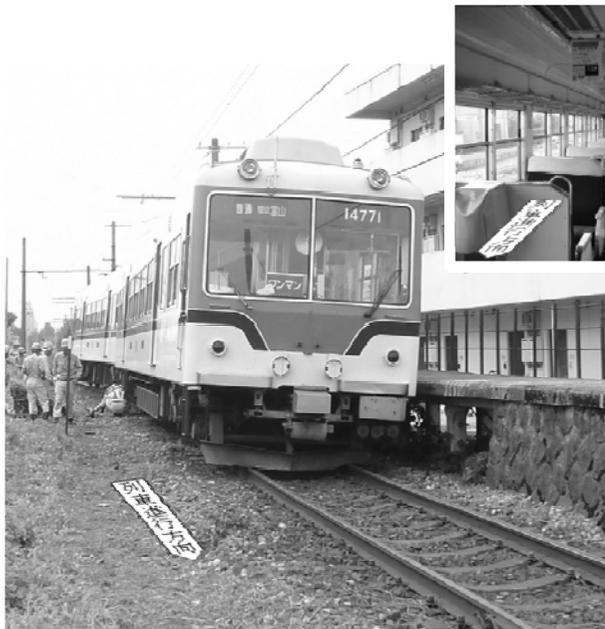
### 付図3 事故現場略図

(付図3 事故現場略図 参照)

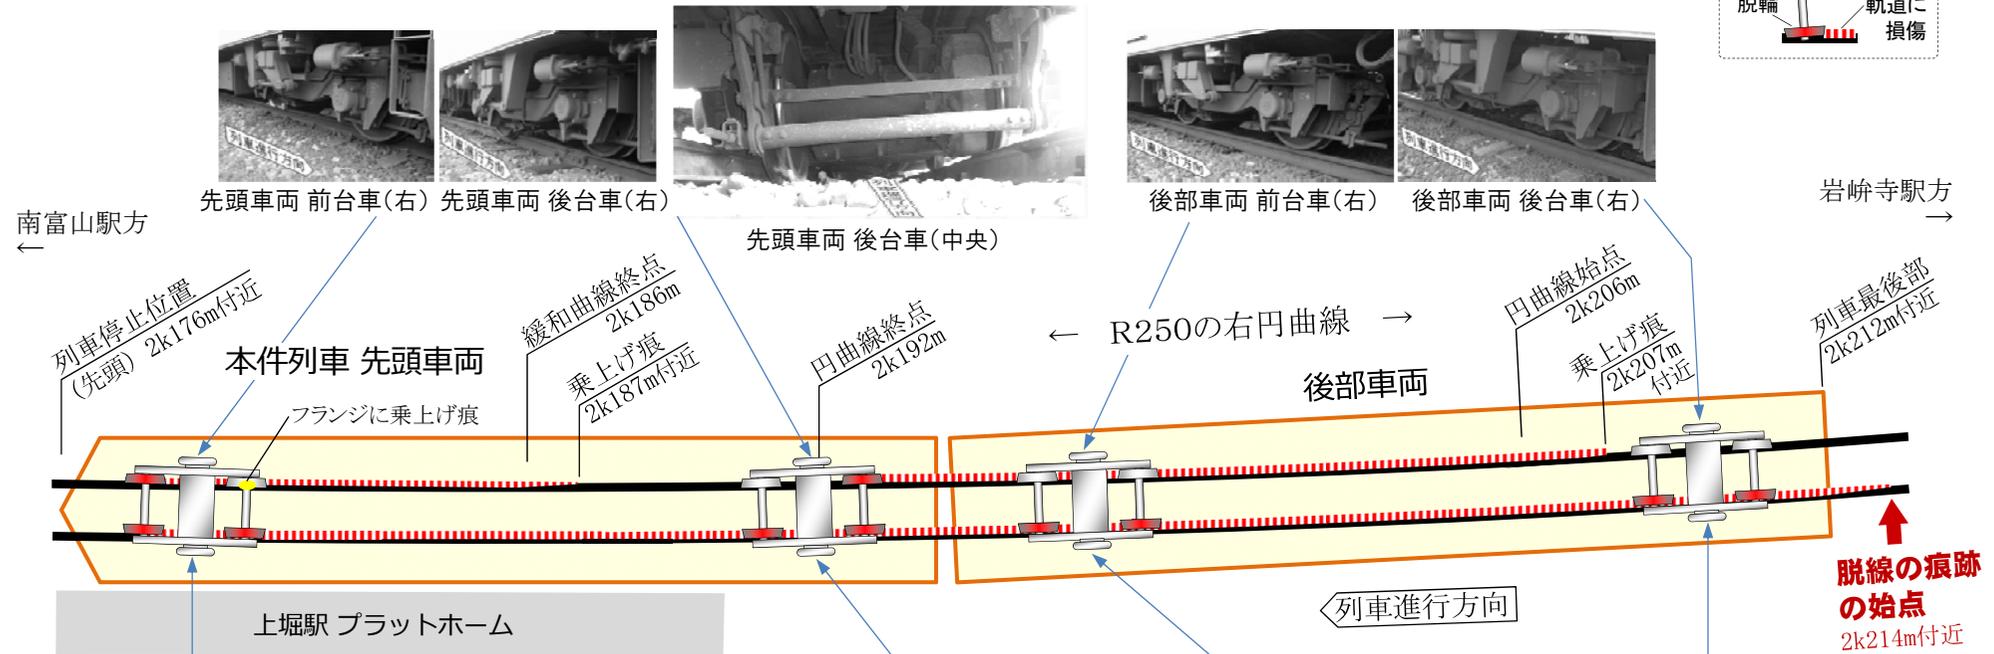
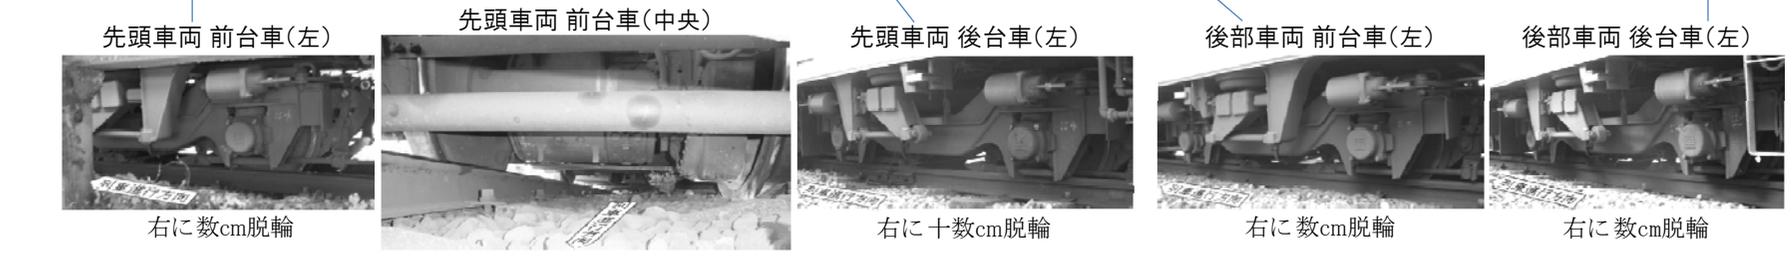
# 付図4 脱線の状況と軌道の主な損傷

- (1) 左レールについては、2k214m付近で、落輪による擦過痕がレールの頭頂面から軌間内に向かって生じていた。その後は2k178m付近（先頭車両の1軸目）までの軌間内のレールの側面や締結装置、まくらぎに、擦過痕や打痕が断続的に生じていた。また、2k191mでは、レール継目の締結ボルト1本が破断していた。
  - (2) 右レールについては、2k207m付近及び2k187m付近のレール頭頂面に乗上げ痕が見られた。その後はそれぞれ2k192m付近（先頭車両4軸目）及び2k178m付近（先頭車両1軸目）までの軌間外のレール側面と締結装置に、脱輪に伴う擦過痕や打痕が断続的に生じていた。
- （付図4 脱線の状況と軌道の主な損傷 参照）

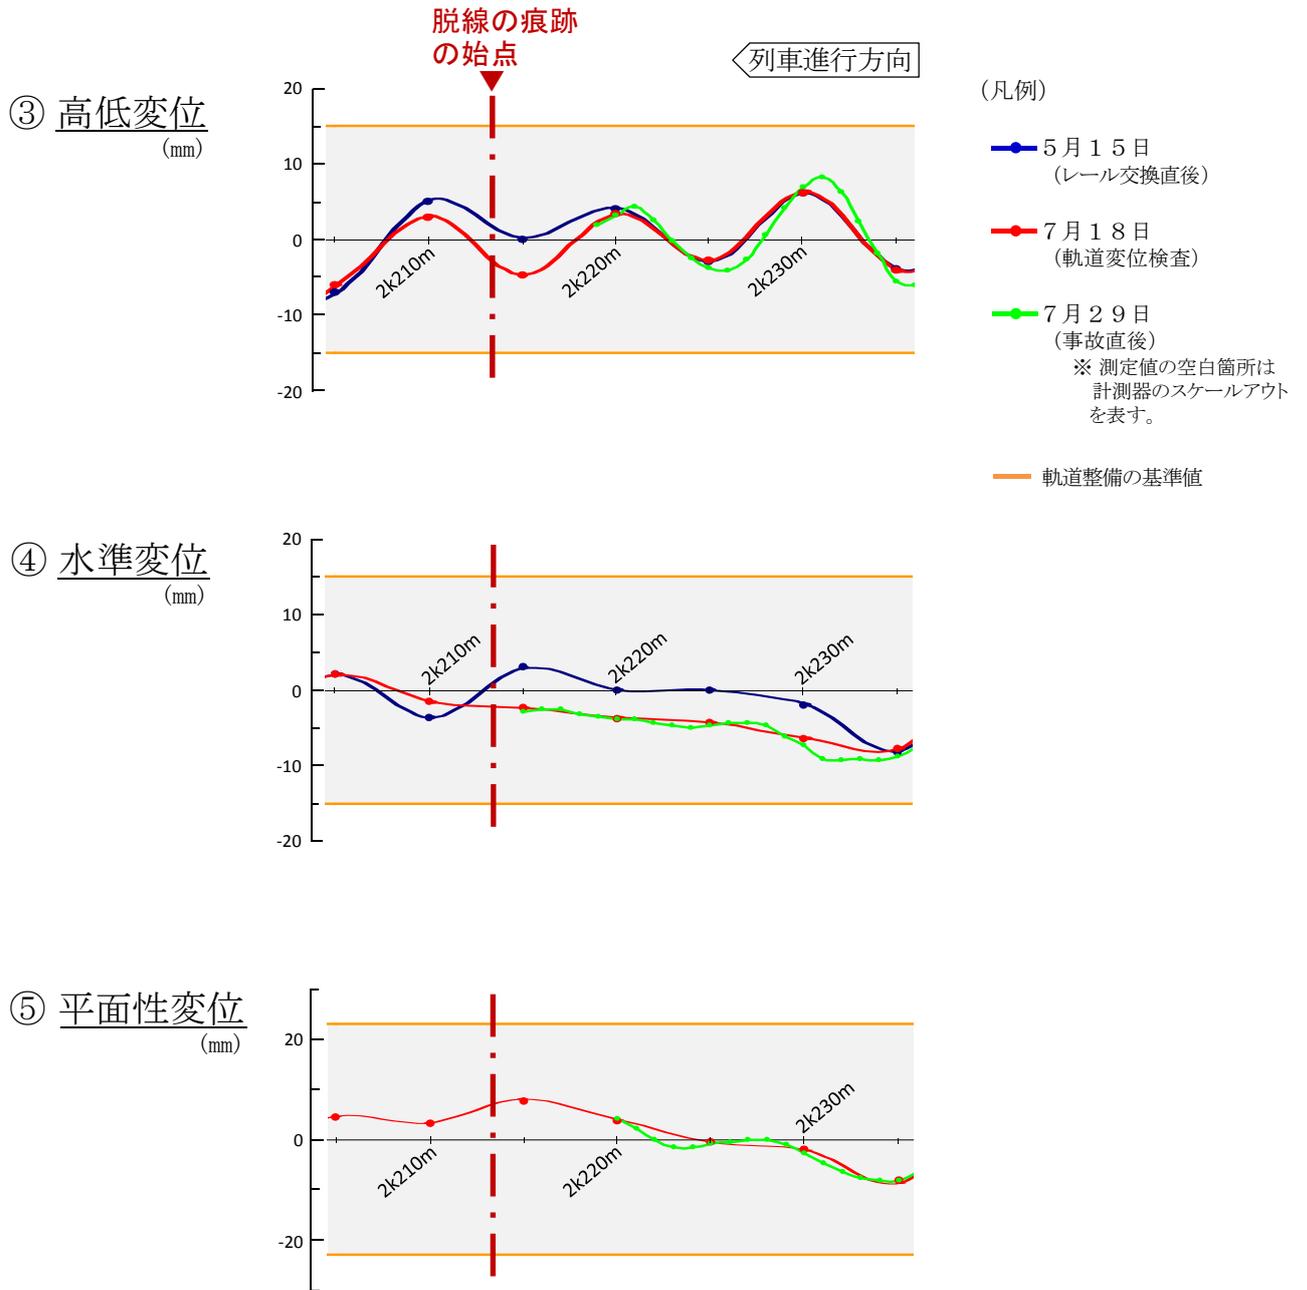
## 付図5 事故現場付近の軌道変位の状態 (2 / 2)

(1) 付図5は、脱線の痕跡の始点前後（2k235m～2k205m）の軌道変位の状態を図示したものである。

2k235m～2k220mの変位は、同社の定める整備基準値（基準値は2.3.3.1に後述）内にあったが、2k219m付近から前方の反向緩和曲線部では、通り<sup>\*5</sup>変位と軌間<sup>\*6</sup>変位の値が整備基準値から外れる傾向があった。

- (5) レール交換直後の軌道変位の測定結果を付図5①～④に示す。脱線の痕跡の始点直前の2k215m付近では、通り変位が既に整備基準値を9mm超過していた。一方、他の軌道変位は整備基準値内にあった。

(1) 事故現場付近の軌道変位検査は、2.3.3.1 に記述した軌道実施基準に基づき、事故発生直前の平成24年7月18日に実施された。2k235m～2k205mの検査結果を付図5に示す。また、脱線の痕跡の始点前後における10m弦正矢（以下「通り正矢」という。）を表6に示す。
