鉄 道 事 故 調 査 報 告 書

I 流鉄株式会社 流山線 小金城趾駅～幸谷駅間 列車脱線事故（踏切障害に伴うもの）

平成26年11月27日

事故種類：列車脱線事故（踏切障害に伴うもの）

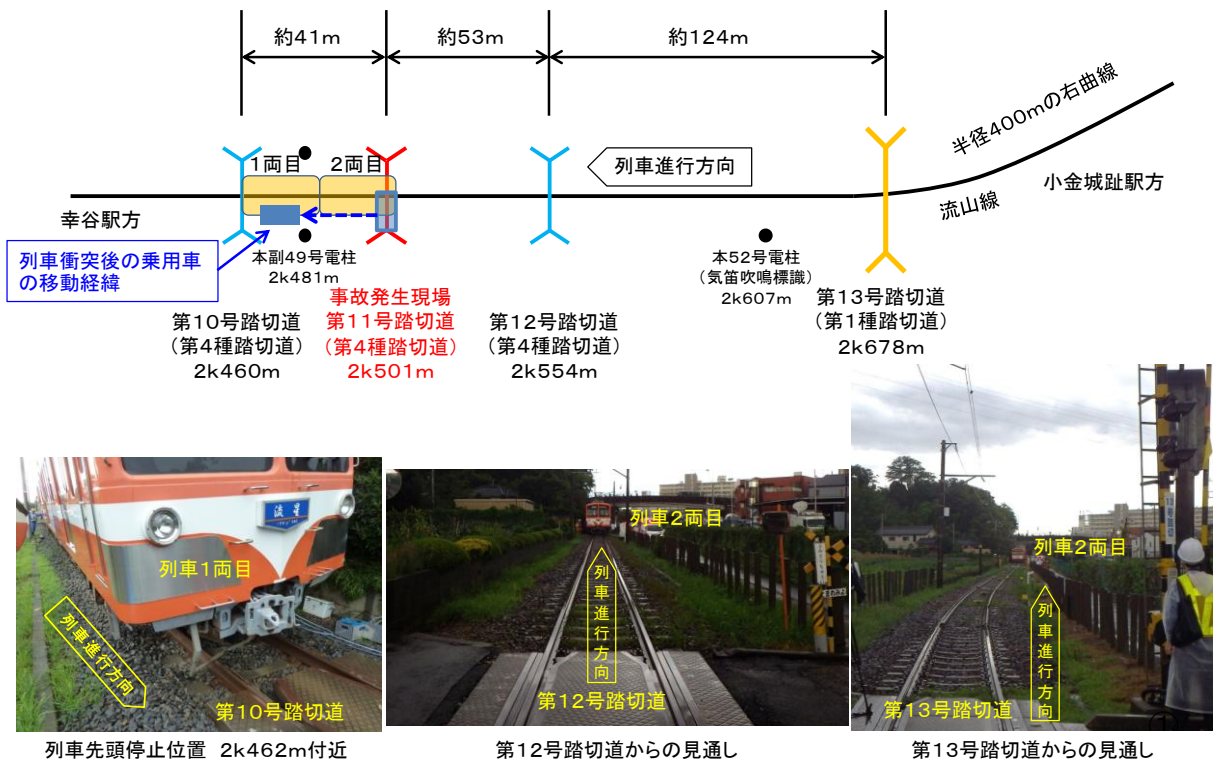
付図2 事故現場付近略図

<p>る。)の進路に異常は見られなかった。</p> <p>次の第12号踏切道(第4種踏切道、2k554m)を約10m過ぎた辺りで、その先の第11号踏切道(第4種踏切道、2k501m、以下「本件踏切」という。)の左レール付近に左側から進入してきた普通自動車(以下「乗用車」という。)を認めたため、非常ブレーキを使用し、気笛を鳴らしたが間に合わず、乗用車と衝突して、列車の先頭が第10号踏切道(第4種踏切道、2k460m)の手前(2k462m付近)に停止した。1両目が右に傾いた状態であった。</p> <p>乗用車は、列車との衝突直前、本件踏切の中央辺りまで進入して停止し、運転している人が固まっているように見えた。</p> <p>停止後、車内の乗客のけがの確認に向かいながら、衝突した乗用車が大破していることを車内から確認した。乗務員室に戻り、運転指令に通報、応援を要請後、車両を確認したところ、1両目前台車全軸が脱線していた。</p> <p>なお、乗用車は大破したが、火災の発生はなかった。</p> <p>(3) 運転状況の記録</p> <p>列車には、運転状況を記録する装置は設置されていない。また、小金城趾駅の信号保安設備、第13号踏切道の踏切保安設備にも動作を記録する装置は設置されていない。</p> <p>流山線の運転曲線図*2によると、上り列車が小金城趾駅を出発してから本件踏切に到達するまでに要する時間は、約60秒である。</p> <p>列車は、小金城趾駅で下り列車(第65列車)と行き違うダイヤになっており、運転士によると、列車が小金城趾駅に到着したときには、既に下り列車(第65列車)は到着していたとのことであった。</p> <p>流鉄株式会社(以下「同社」という。)によると、小金城趾駅の係員が記録している「列車運転状況表」には、列車が同駅を約50秒遅れて出発したと記録されていたが、乗客の乗車に時間を要したためとのことであった。</p> <p>(付図1 事故現場付近の地形図、付図2 事故現場付近略図 参照)</p>
