# 鉄 道 事 故 調 査 報 告 書

II 東日本旅客鉄道株式会社 大湊線 下北駅～大湊駅間 列車脱線事故

事故種類：列車脱線事故

発生場所：青森県むつ市

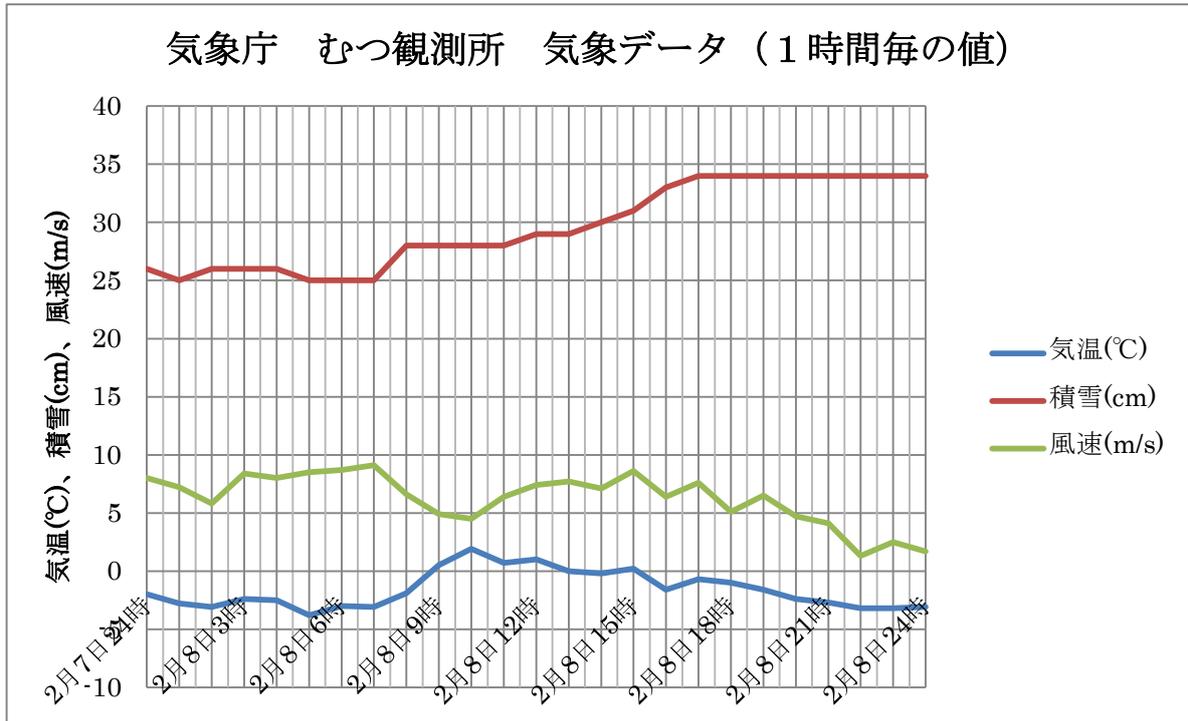
付図5 2月8日の事故現場付近の気象情報

事故現場付近の気象情報は、下北駅～大湊駅間で一番近い気象庁の観測所であるむつ観測所の観測データによると、朝方に3cmの降雪があったが、8時ごろから風が弱まり9時ごろから13時にかけて気温が0℃を上回るような状態であり、10時の気温は1.9℃であった。また、風向きは午前中南西の風であったが、夕方に向けて北西の風に変わってきていた。これに伴い、気温については14時ごろから0℃を下回っていた。昼過ぎからの天候は、降り続けていたわけではないが、雪であり、12時ごろから事故発生ごろまでに6cmの降雪があった。

なお、事故発生時ごろの気象情報は、むつ観測所の観測データによると気温-2.7℃、北西の風・風速4.1m/s、天候雪、積雪34cmであった。主な観測データは表1のとおりであった。
