# 鉄道事故調査報告書

東日本旅客鉄道株式会社 信越線 妙高高原駅～関山駅間 列車脱線事故

平成26年 3 月 28 日

事故種類：列車脱線事故

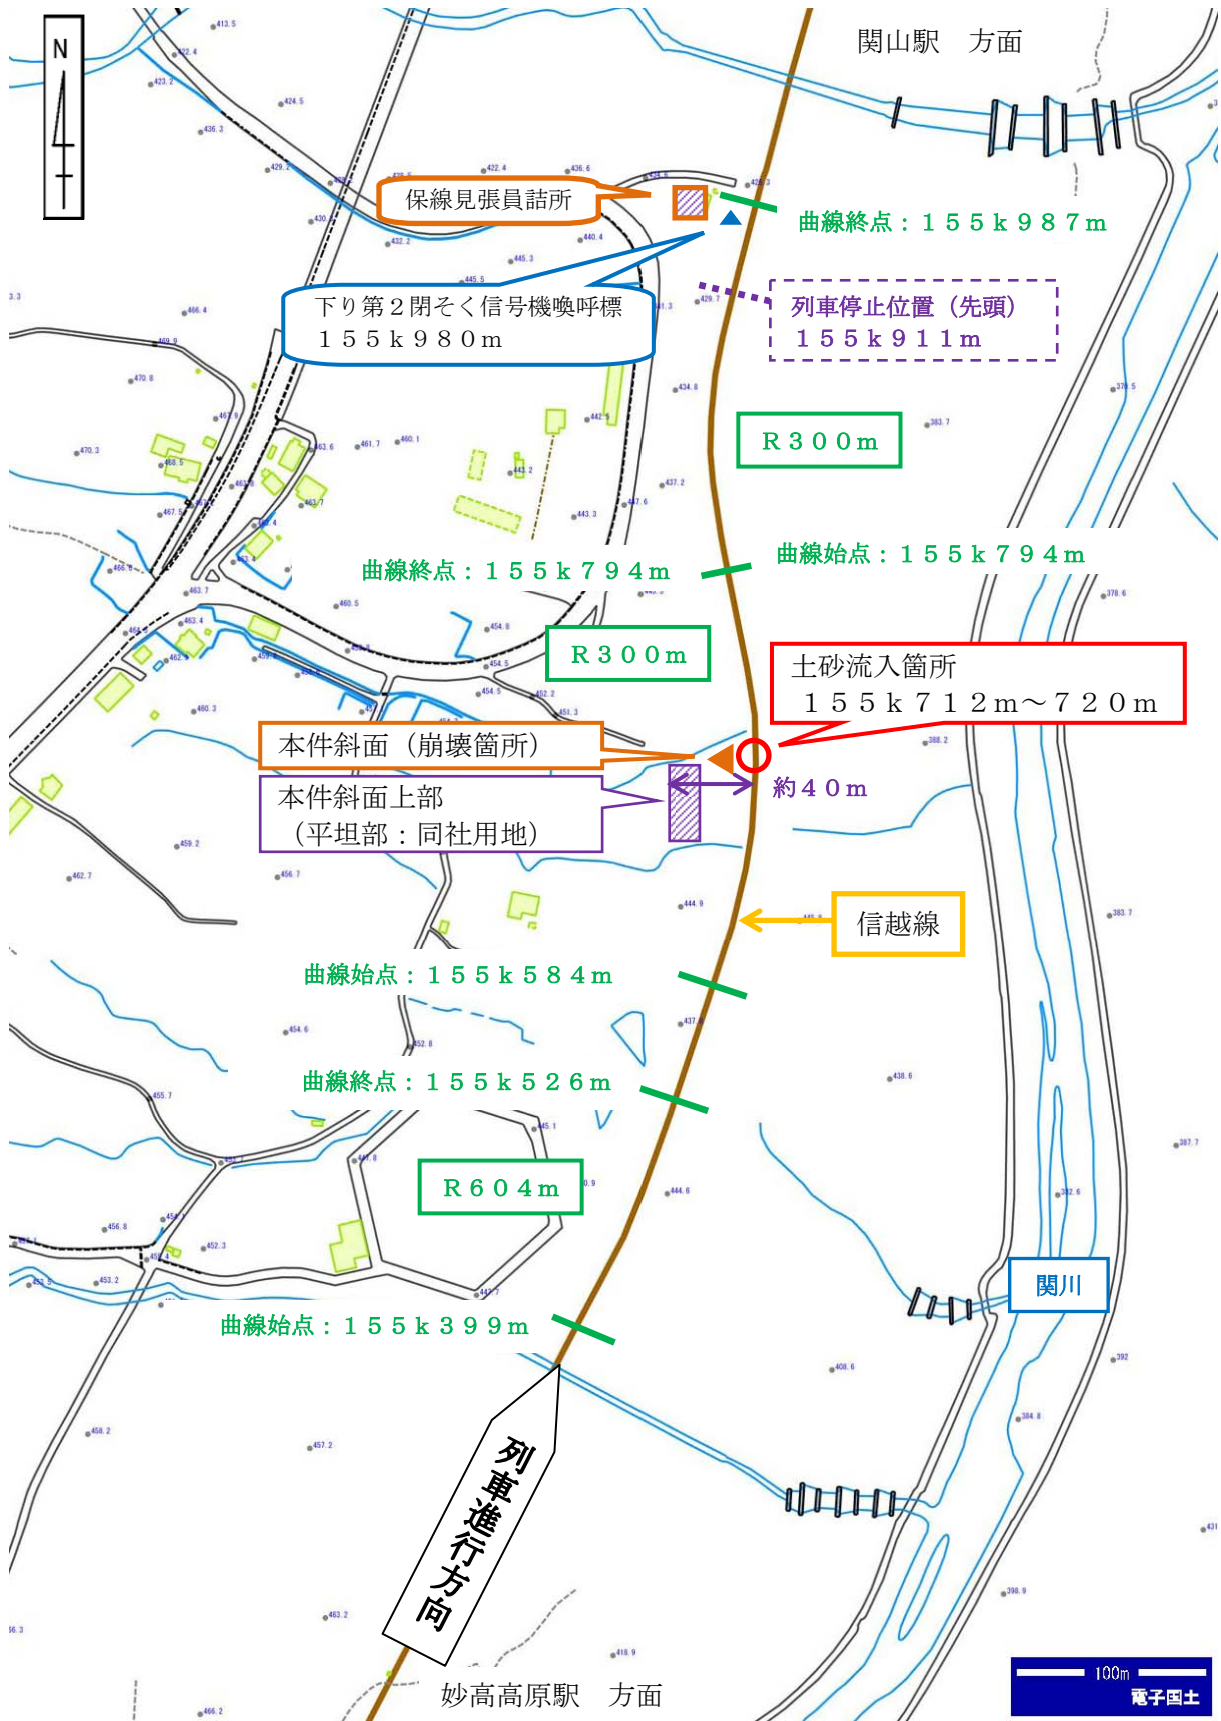
付図3 事故現場付近の線路略図

155k720m付近の右レールの軌間外側（右側）のレール締結装置  
の締結ボルトが本件列車の進行方向に曲損していた。さらに、そこから本  
件列車停止位置（先頭）の155k911m付近まで断続的にまくらぎ及  
びレール締結装置等に車輪によるものと見られる損傷があり、その損傷は、  
右レール及び左レールの右にレールと平行に続いていた。

また、2.4.1(1)に記述したように、155k720m付近の右レールの軌間外側(右側)のレール締結装置の締結ボルトが本件列車の進行方向に向かって曲損していたこと、及びその位置から先頭車両の前台車第1軸付近までのまくらぎ等に、車輪によるものと見られる損傷が左右レールのそれぞれ右側に断続的に続いていたことから、本件列車は、155k712m付近で土砂に乗り上げた後、先頭車両の前台車全2軸が155k720m付近で右へ脱線してまくらぎ等を損傷させながら走行し、155k911m付近に停止したのと考えられる。

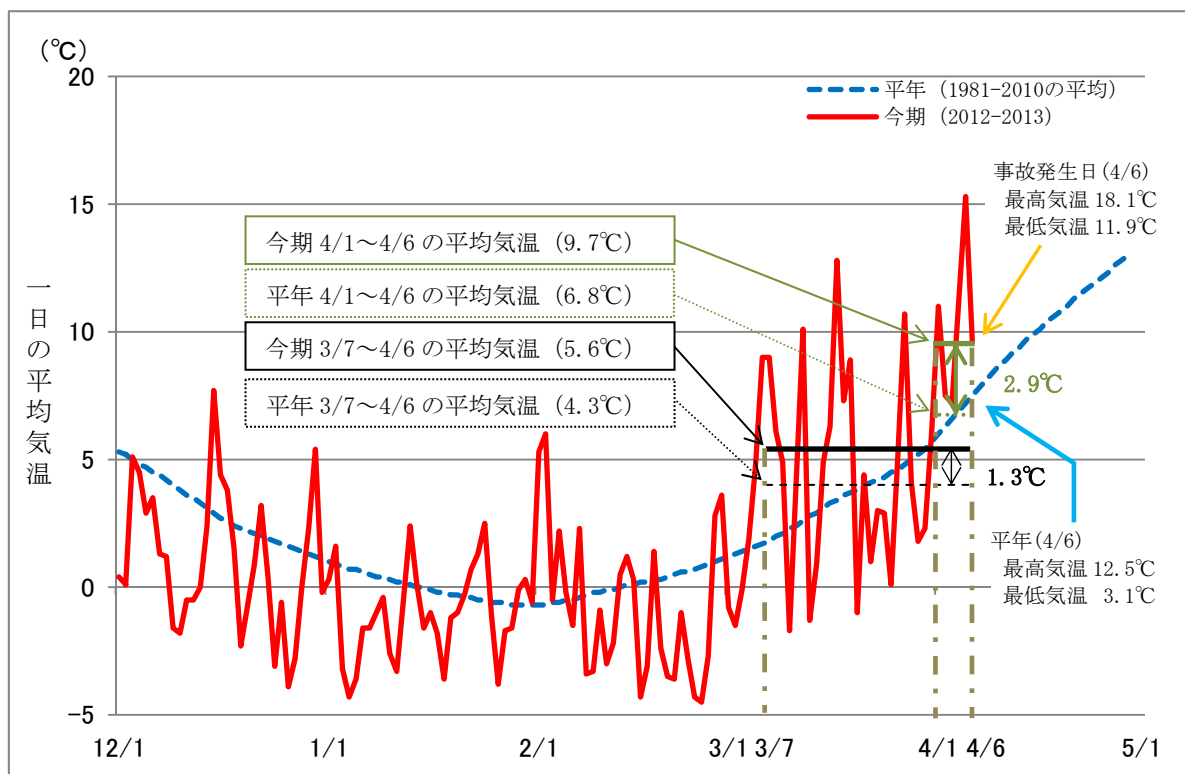
付図9 関山付近の気温の経時変化 (アメダス (関山))

3.4.1 に記述したように、今期は平年に比べ急激に融雪が進んだと考えられること、3.4.2 に記述したように、本件斜面上部に農地等からの水が流れ込んでいたこと、及び 2.4.4 に記述したように、ボーリング調査の結果、土留壁下部付近である本件斜面上部から深度 6.15～6.45 m の自然含水比が他層より高いことから、本件斜面上部への集中的な流水と、これに伴う土留壁背後の地盤の地下水位の上昇により、土留壁の基礎周りに浸透水の圧力が作用して、この付近の地盤が破壊され、本件斜面の表面の土層が崩壊した可能性があると考えられる。

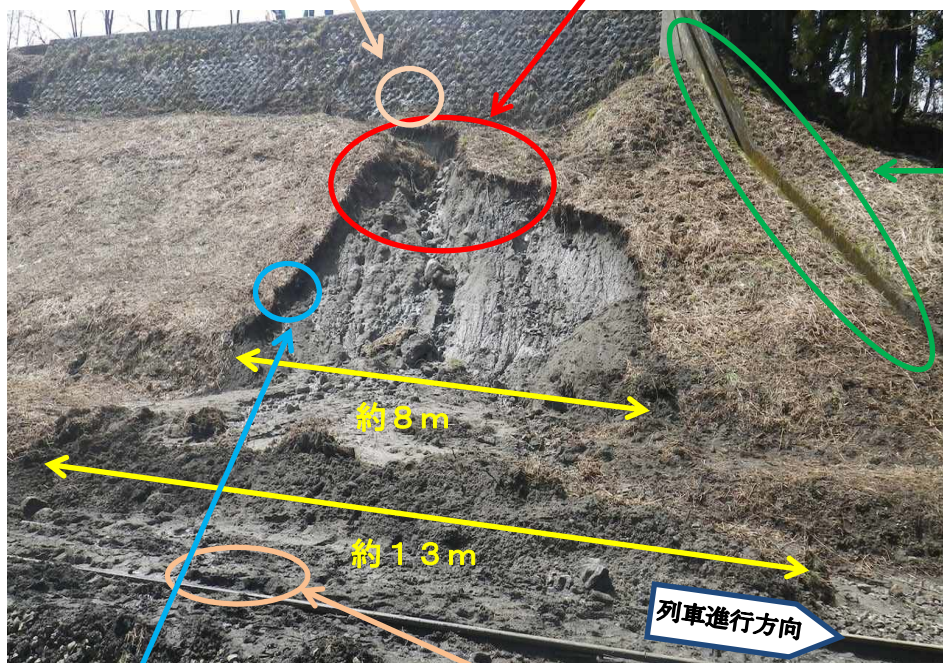
事故後に調査したところ、基礎底面部付近の3箇所から湧水が流出していたこ  
とを確認した。

また、土留壁の中腹に排水パイプが10本敷設されており、同社によると、事  
故発生直後、この排水パイプのうち数本から排水があり、特に、崩壊箇所の上部  
にある排水パイプからの排水量が他より多かったとのことである。

崩壊した斜面内部からの流水

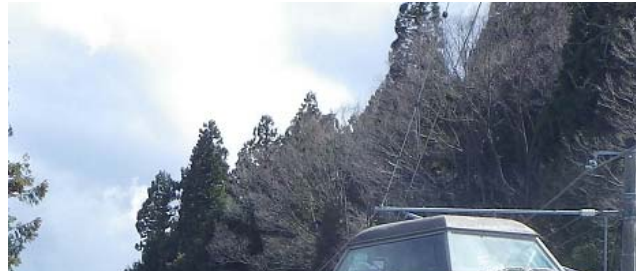
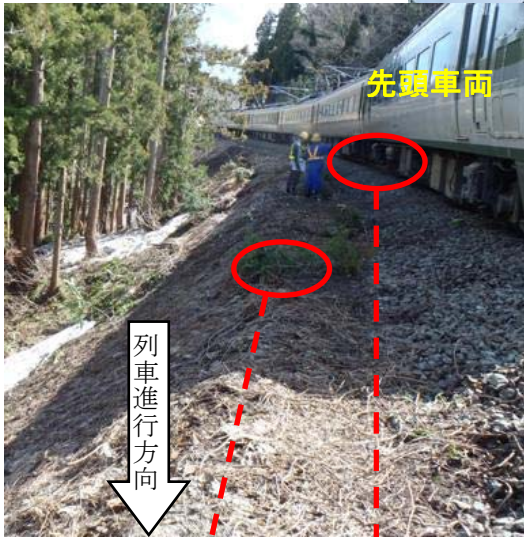
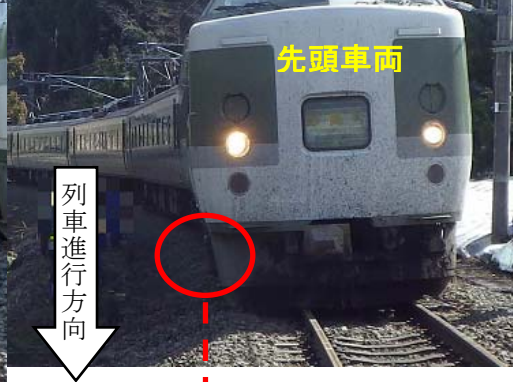
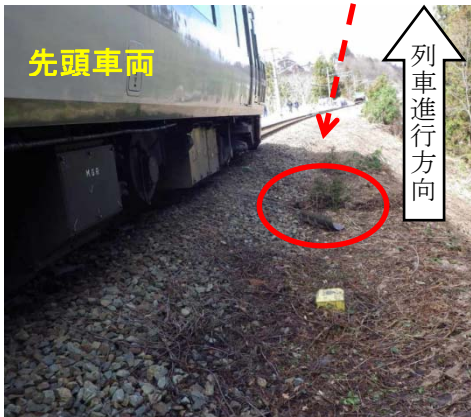
写真2 本件列車の脱線の状況等

- ① スノープラウ及び雪カキの脱落
- ② スカートの曲損
- ③ 前台車の第1軸及び第2軸のブレーキディスクの割損

脱落していたスノーブラウ

前台車第1軸及び第2軸 右に脱線

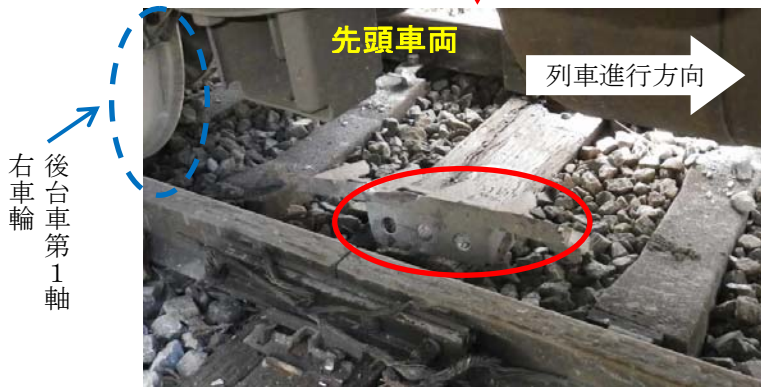
後台車第1軸  
右車輪

脱落していた雪カキ
