RA2014-4

鉄 道 事 故 調 査 報 告 書

東日本旅客鉄道株式会社 奥羽線 神宮寺駅～刈和野駅間 列車脱線事故

平成26年 4 月 25 日

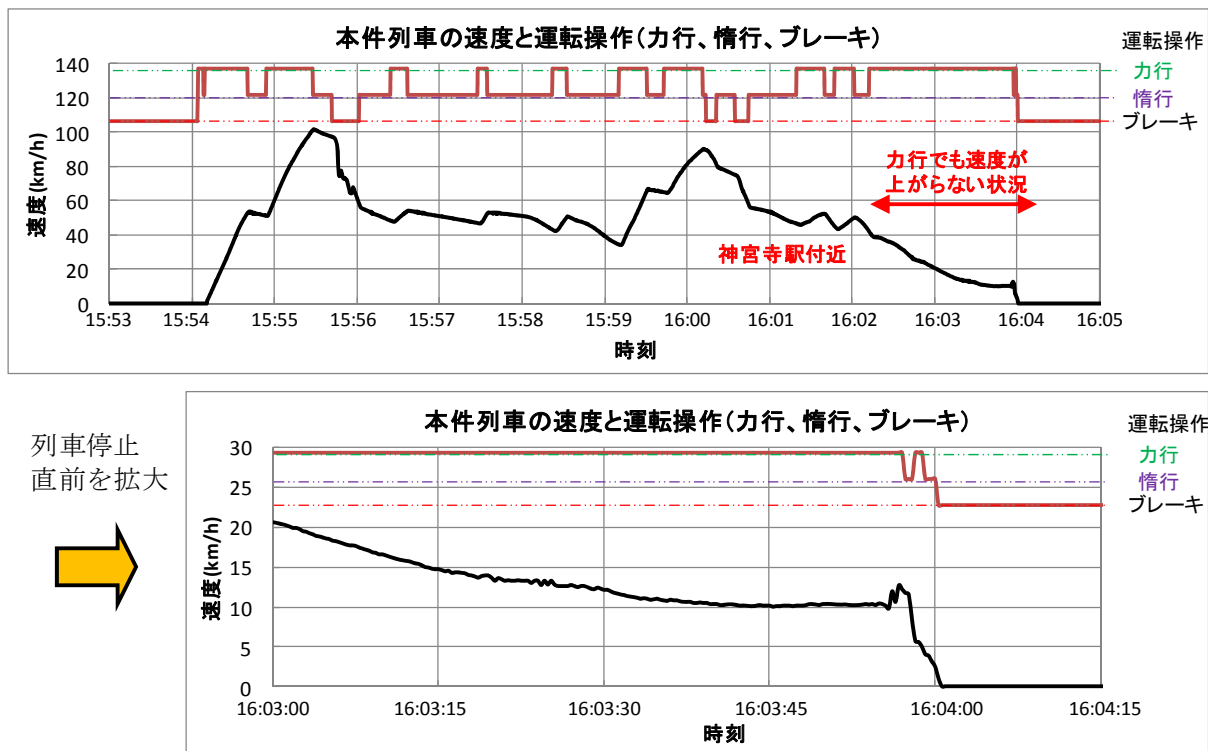
図1 A T S 記録部に記録された本件列車の運転情報

本件列車の運転状況を記録する装置であるATS-P車上装置の検査記録部(以下「ATS記録部」という。)は、受信制御部及びATS関係機器等の動作を0.3秒間隔で記録している。本件列車が大曲駅を出発してから停止するまでの間、ATS記録部に記録された運転状況は図1のとおりである。

事故の発生時刻は、ATS記録部に記録された時刻から16時04分ごろであったと考えられる。

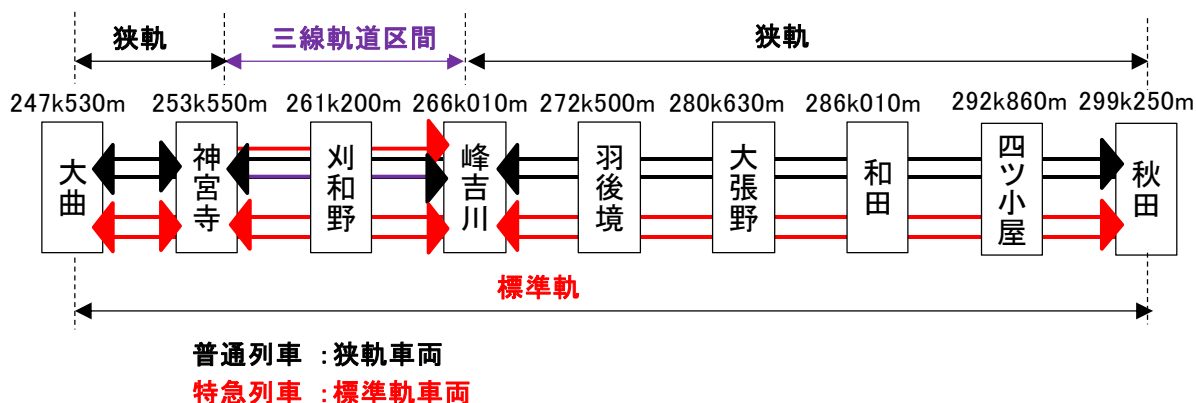
図2 奥羽線大曲駅～秋田駅間の列車の走行経路

事故現場付近を含む神宮寺駅～峰吉川駅間は、三線軌道と標準軌が並列しており、秋田駅方面に向かう特急列車は三線軌道又は標準軌を、大曲駅方面に向かう特急列車は標準軌を走行し、普通列車は三線軌道の狭軌の線路を単線として走行する。

奥羽線の大曲駅～神宮寺駅間及び峰吉川駅～秋田駅間は普通列車が走行する狭軌と特急列車が走行する標準軌が並列しており、それぞれ単線として使用されている。（図2参照）

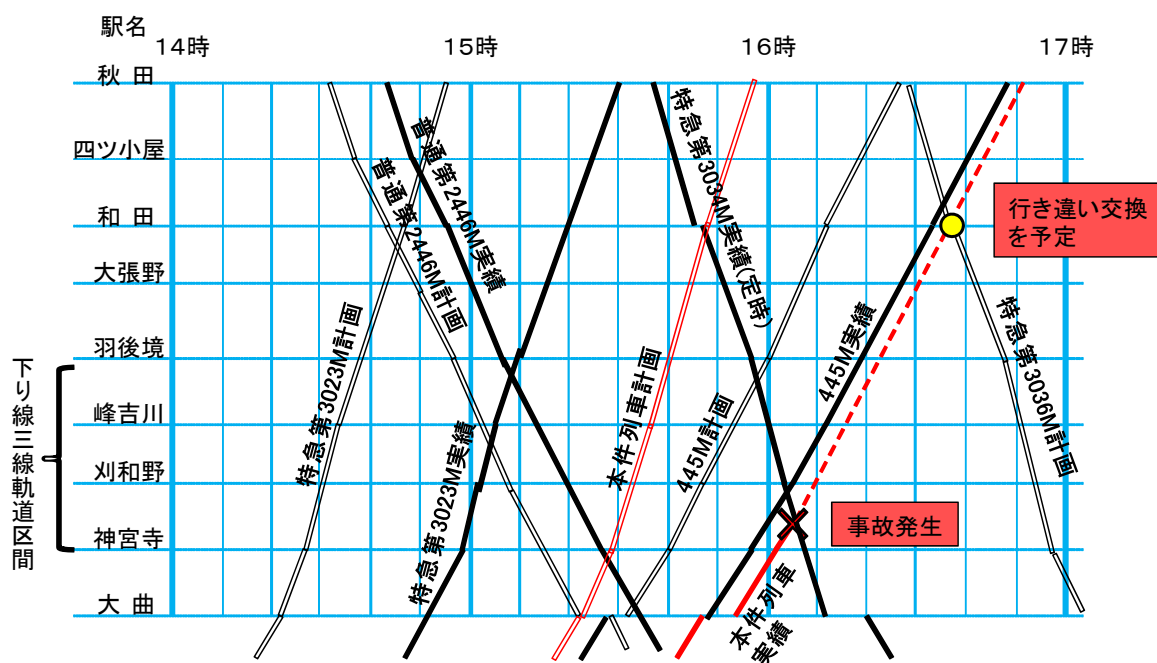
図3 事故発生前の列車の運行状況

事故当日は、風による東北新幹線内での運転規制の影響で田沢湖線及び奥羽線に遅延が発生していた。事故発生前約1時間の間には、事故現場を3本の列車（下り特急第3023M列車、上り普通第2446M列車、445M列車）が走行しており、各列車の運行状況は図3のとおりであった。また、同社から提出された資料及び運転士の口述によると、これらの3本の列車及び本件列車の運転状況は次のとおりであった。

- (1) 下り特急第3023M列車は、風による運転規制の影響で大曲駅を定刻より約30分遅れの14時53分ごろに着発していた。
- (2) 本件列車は、大曲駅に約22分遅れて15時45分ごろに到着し、445M列車の出発から約5分後の15時53分ごろに出発した。
- (3) 事故発生前約1時間の間には事故現場を走行した列車は、事故現場付近では降積雪の影響により通常の加速が得られない状況であった。
- (4) 445M列車の運転士は、第2閉そく信号機付近から事故現場付近を走行中に、列車の速度が約10km/hまで低下したことから、16時04分ごろ～16時06分ごろにかけて、輸送指令にその旨を連絡した。
- (5) 本件列車は、閉そく信号機に注意信号が現示されていたことにより、通常は130km/hで走行する区間を55km/hで走行しており、さらに降積雪の影響により通常の加速が得られない状況であったために、事故現場付近を約20km/hで走行していた。

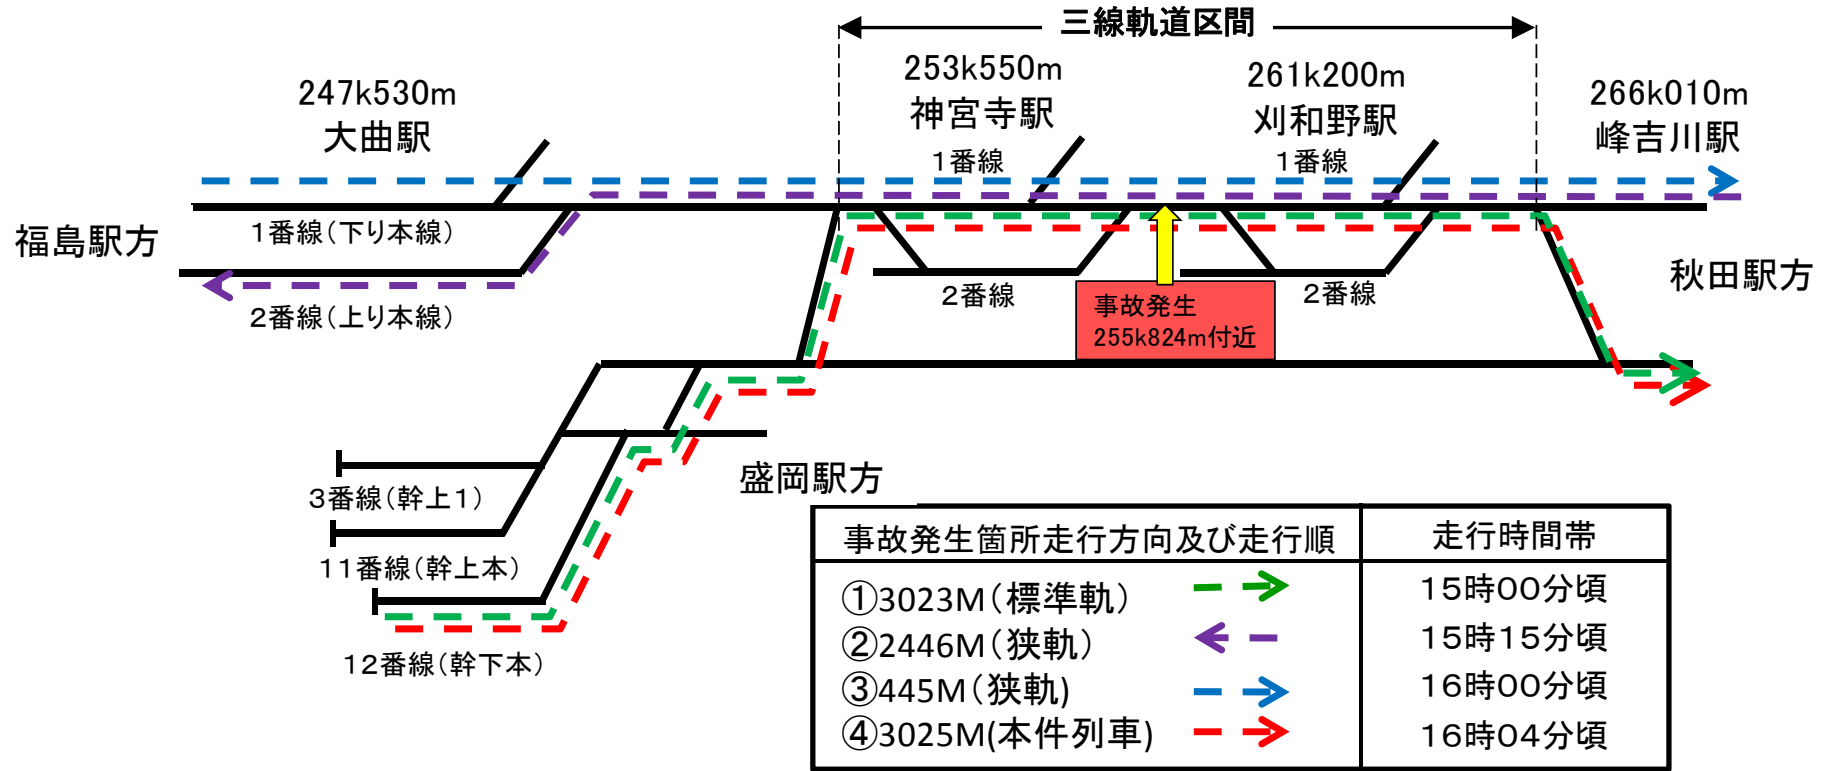
付図7 三線軌道において除雪される範囲と走行する列車の車両の範囲の関係

三線軌道における除雪は、標準軌用の投排雪保守用車等では狭軌用レールがフランジヤに支障を来すため、狭軌用の投排雪保守用車等のうちMCRによるロータリー除雪を主体として行い、降雪及び積雪の状況によって、狭軌用の投排雪保守用車により除雪を行うこととしている。三線軌道において、投排雪保守用車等により除雪される範囲は付図7のとおりである。

三線軌道では、狭軌用の投排雪保守用車等により除雪を行っている。付図7に示すように、標準軌と狭軌の軌道中心に184mmのずれがあることから、投排雪保守用車等により除雪される範囲と当該区間を走行する車両の寸法の関係は次のとおりとなる。

※レール面から本件車両の床下のフサギ板までの高さは200mmであり、445M列車の車両の床下機器までの高さは175mm以上である。

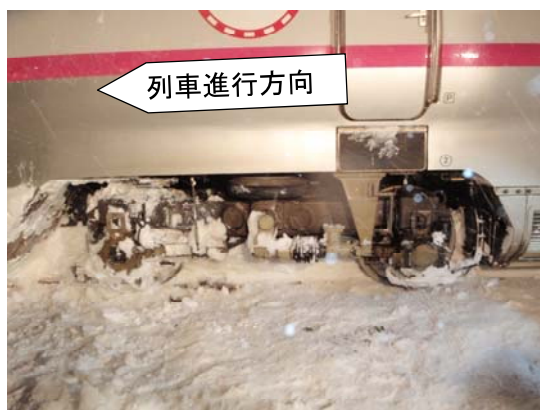
1両目前台車(左側)

本件列車の停止位置は、奥羽線の神宮寺駅～刈和野駅間の三線軌道であり、列車の先頭は255k824m付近であった。本件車両の前台車の第1軸は255k819m付近で左に約25mm、第2軸は255k817m付近で左に約20mm脱線していた。

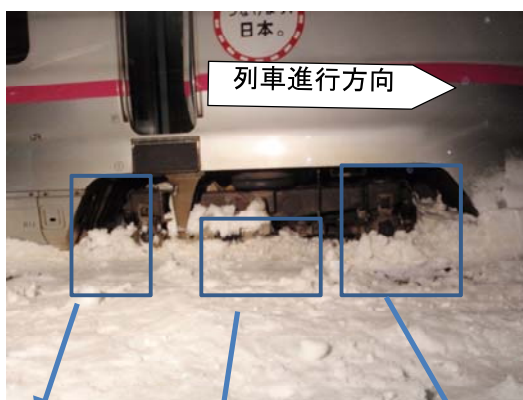
1両目前台車(右側)

約20mm左へ脱線

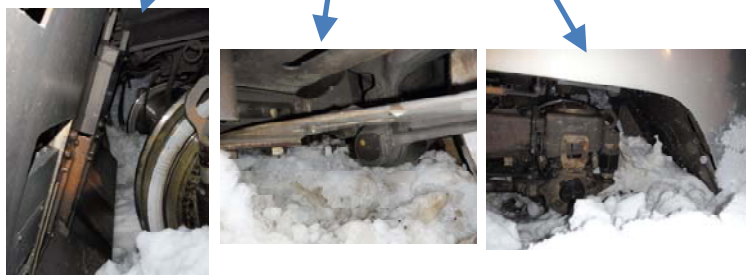
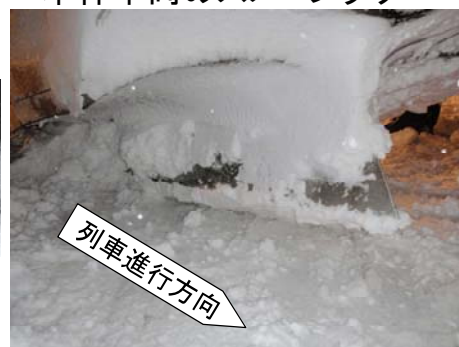
本件車両のスノープラウ

なお、レール頭頂面からスノープラウまでの高さは150mmであり、車両の床下のフサギ板までの高さは200mmである。
