RA2014-8

# 鉄 道 事 故 調 査 報 告 書

I 東日本旅客鉄道株式会社 上越線 津久田駅～岩本駅間 列車火災事故

平成26年 8 月 29 日

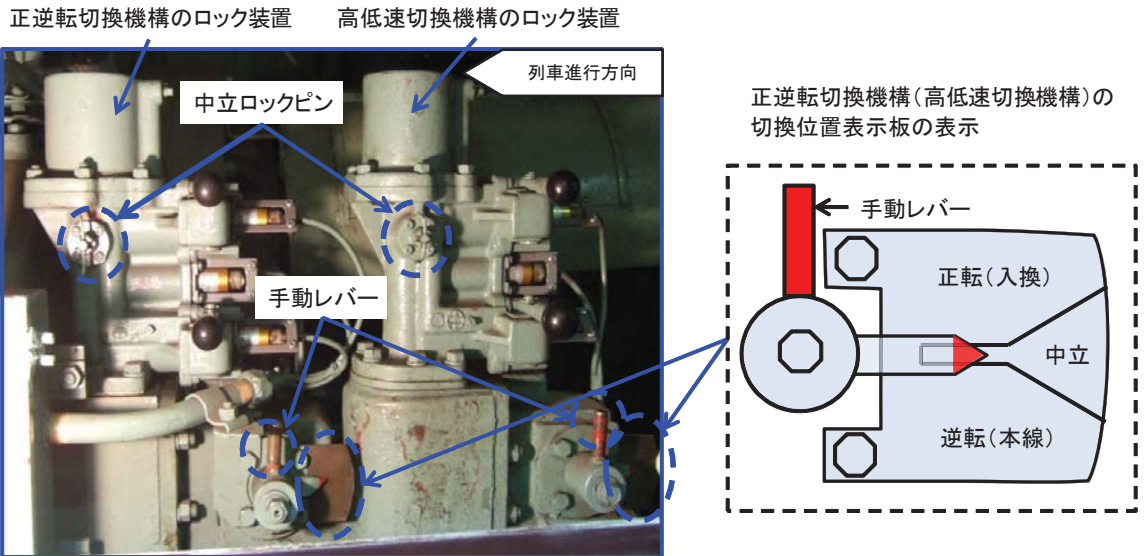
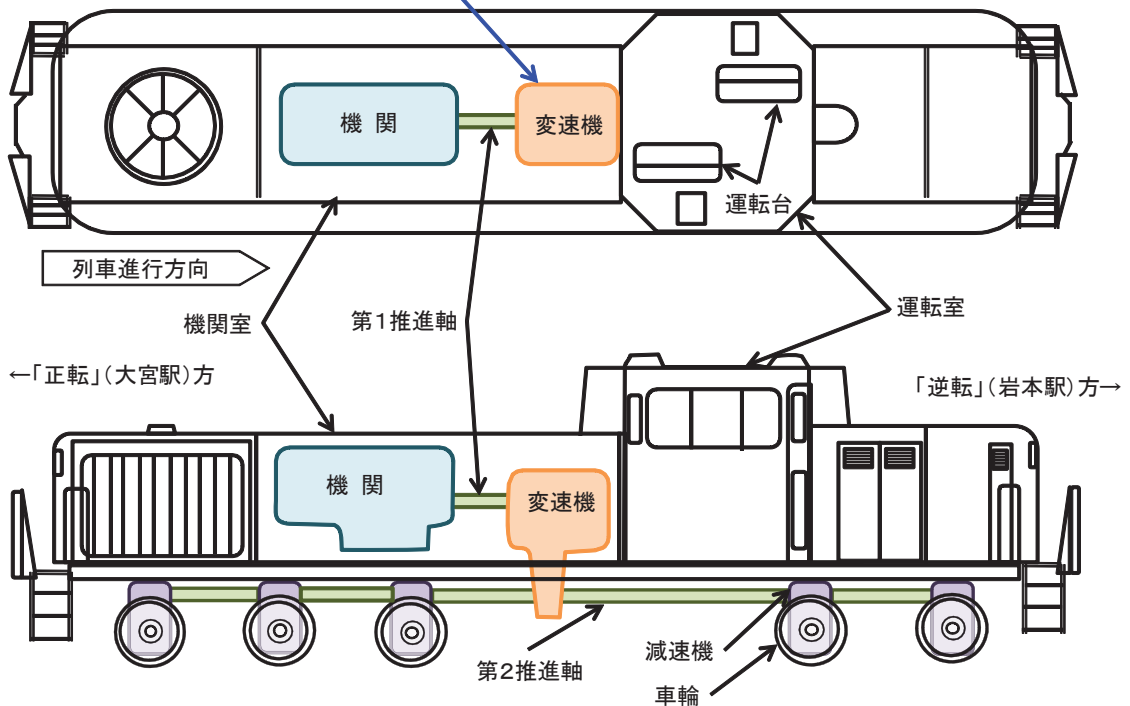
### 付図3 動力伝達装置等の配置概略

正逆転切換機構及び高低速切換機構のロック装置  
(本件車両と同型式の車両)

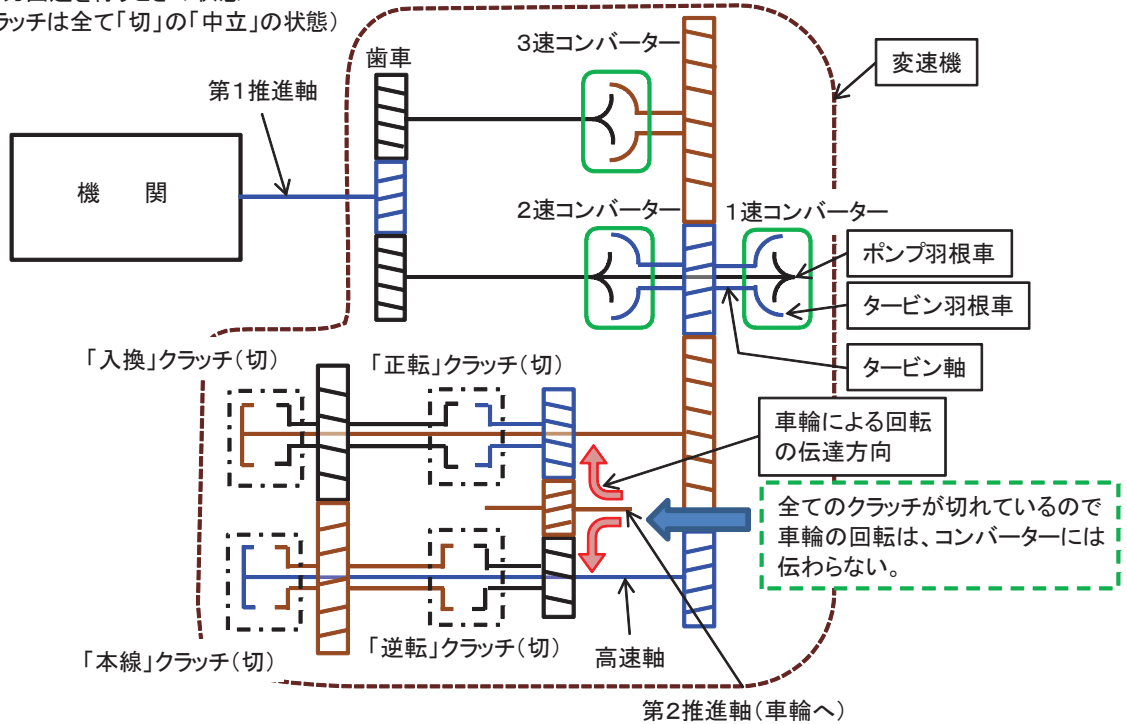
# 付図4 動力伝達の概略等

また、「中立」は、無動力回送をする場合に、車輪の回転がタービン軸に伝わりタービン羽根車が空回りして過熱、損傷することを防止するために、車輪の回転がタービン軸に伝わらないように変速機内の「正転」及び「逆転」のクラッチを切った状態のことをいい、その位置で正逆転切換機構を固定することを「中立ロック」という。

(1) 無動力回送を行うときの状態  
(クラッチは全て「切」の「中立」の状態)
