鉄 道 事 故 調 査 報 告 書

I 神戸電鉄株式会社 三田線 有馬口駅構内 列車脱線事故

鉄道事故調査報告書

事故種類：列車脱線事故

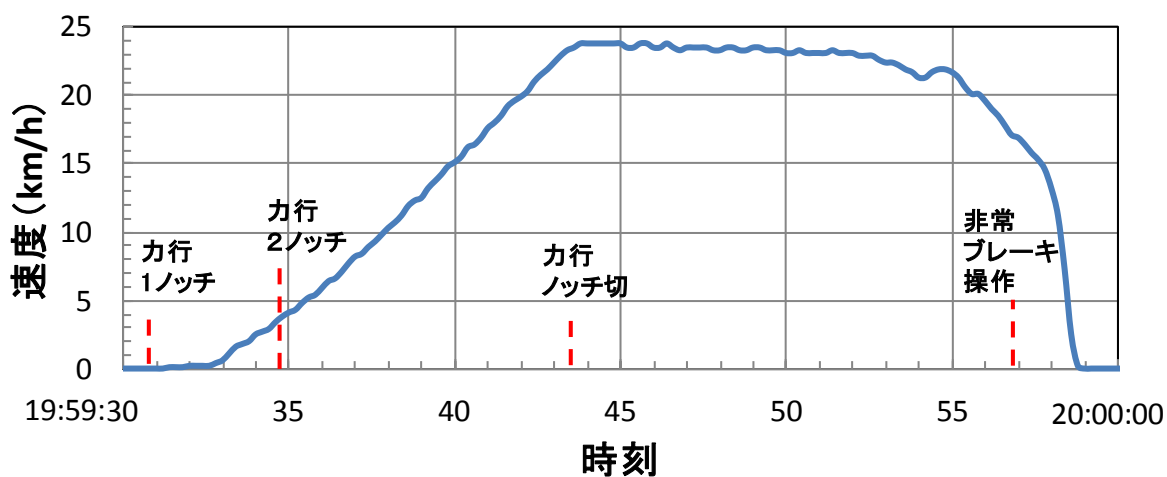
図1 運転状況記録装置の記録

本件列車には、運転状況を記録する装置（以下「運転状況記録装置」という。）が装備されている。同装置は、時刻、走行距離、列車速度、力行ノッチ動作及びブレーキノッチ動作等を0.2秒ごとに記録する機能を有している。本件列車が有馬口駅2番線を出発してから停止するまでの間、記録されていた運転状況は、図1のとおりであった。

なお、記録されていた速度は、実測試験等を実施して補正したものではないため、誤差が内在している可能性がある。

なお、本事故の発生時刻は、2.1.1 及び 2.1.2 に記述した本件運転士の口述及び運転状況記録装置の記録から、非常ブレーキを使用した時刻の19時59分ごろであった。

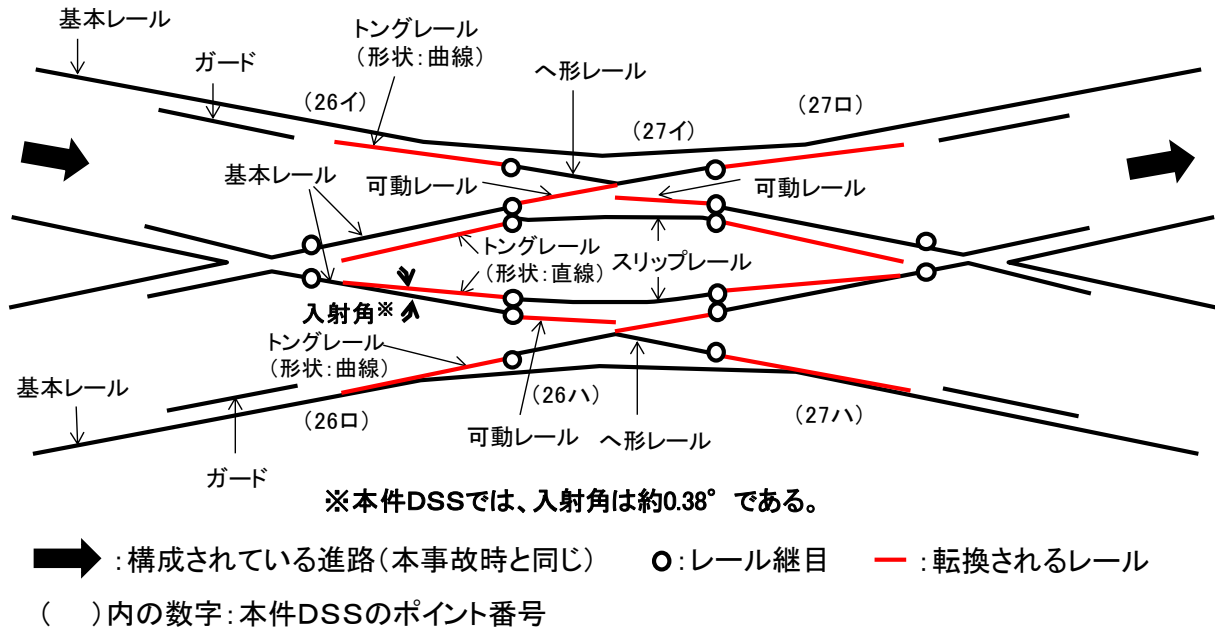
図2 DSSを構成する主な軌道部材

- (2) 事故現場付近は、0 k 0 6 2.4 m～0 k 1 0 5.5 mまでの間に、本件両開き分岐器と本件D S Sとが連続して設置されている。図2に、D S Sを構成する主な軌道部材を示す。
- (3) D S Sは、4つの電気転てつ機^{*6}により6つのポイント^{*7}（本件D S Sでは、26イ、26ロ、26ハ、27イ、27ロ、27ハ）を転換して、列車の進路を構成する。（付図3参照）
- (4) 本来の進路を走行する列車は、本件両開き分岐器を背向で通過後、本件D S Sのポイント26イ、26ハ、27イ、27ロの順に通過する。この場合、列車が走行する線路の線形は、本件両開き分岐器内の右曲線（半径236 m、0 k 0 6 6.4 m～0 k 0 8 0.3 m）のあと、直線を経て、本件D S Sのポイント26イの左曲線（半径118 m、0 k 0 8 7.6 m～0 k 1 0 0.2 m）となる、S字状の線形である。
- (5) 本件両開き分岐器のトングレール^{*8}先端（0 k 0 8 0.3 m）と、本件D S Sのポイント26イのトングレール先端（0 k 0 8 7.6 m）の間の直線の長さは約7.3 mである。
- (6) 両開き分岐器及びD S Sには、スラック^{*9}が設定されている。本件D S Sでは、ポイント26イのトングレール先端からポイント27ロのトングレール先端まで、15 mmのスラックが設定されている。なお、カント^{*10}は設定されていない。
- (7) 本件D S Sのポイント26イの右トングレールの形状は直線で、長さは4.20 mであり、図2に示すように、基本レール^{*11}に対して入射角を有している。本件D S Sの入射角は約0.38°である。
- (8) 事故現場付近の本件列車の進行方向を基準とした線路の勾配は0‰（水平）であるが、0 k 1 4 0.8 mからは33.3‰の上り勾配であり、0 k 1 0 7.5 mから0 k 1 7 4.1 m間は縦曲線^{*12}である。

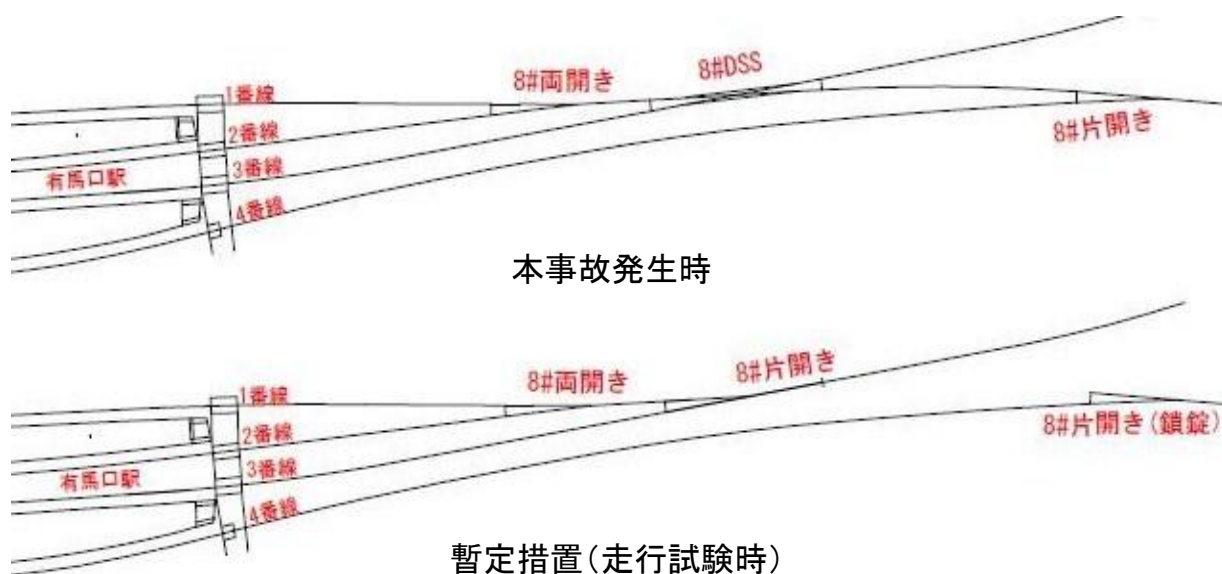
図4 本事故発生時及び暫定措置（走行試験時）の構内配線図

同社は、本事故後に、列車の運転を再開するための暫定措置として、本件DSSを撤去して8番片開き分岐器（半径118m）を設置した。有馬口駅を出発して道場南口駅方面に向かう列車に対しては、事故現場付近の線路の線形は、暫定措置後も本事故発生時と同様であることから、同社は、平成25年8月2日に、事故現場付近の線形が本事故の発生に与えた影響を確認するために、事故現場付近のレールに、輪重・横圧測定用の歪ゲージを貼付して、4両編成の車両による走行試験を実施した。

本事故発生時と暫定措置（走行試験時）の構内配線の比較を図4に示す。

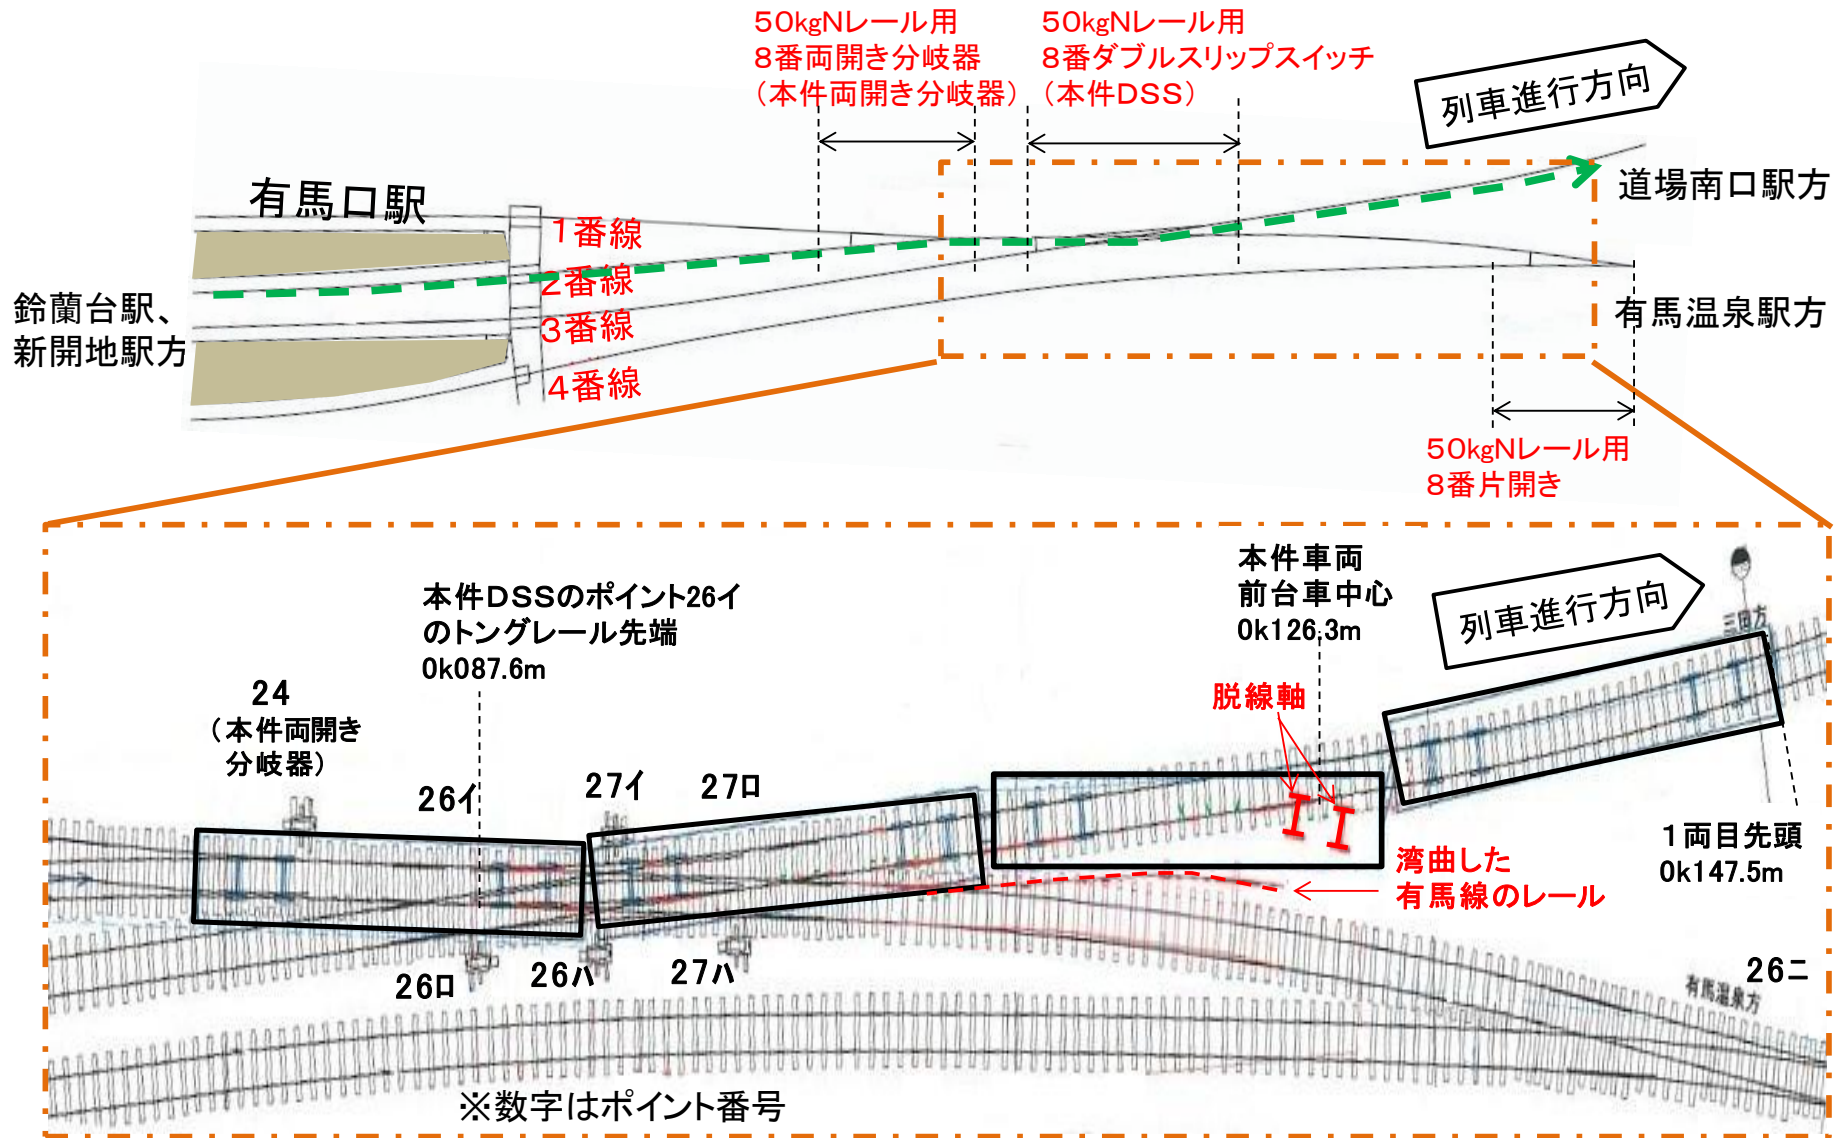
付図3 事故現場の配線及び略図

- (1) 有馬口駅は有馬線と三田線の連絡駅^{*2}であり、1～4番線がある。有馬口駅を出発して道場南口駅方面に向かう三田線の列車は、1番線又は2番線を出発し、24号分岐器（‘50kgNレール用8番両開き分岐器^{*3}’（以下「本件両開き分岐器」という。）」を背向^{*4}で通過した後、‘50kgNレール用8番DSS’（以下「本件DSS」という。）」を通過する。
- (2) 本件列車は、‘有馬口駅2番線を出発して道場南口駅方面に向かう本来の進路’（以下「本来の進路」という。）」に進入し、その最前部は有馬口駅起点0k147.5m（以下「有馬口駅起点」は省略。）付近に停止していた。脱線した本件車両の前台車は、本来の進路とは異なる有馬温泉駅方面の進路に進入し、第1軸及び第2軸の左右の車輪は、0k126.3m付近（前台車中心）で本来の進路のレールから約1.0m右にあった。なお、本件車両の後台車及び3両目の車両は、本来の進路に進入して停止しており、脱線していなかった。
