# 鐵道事故調查報告書

I 関東鉄道株式会社 常総線 大宝駅～騰波ノ江駅間 踏切障害事故

I 関東鉄道株式会社 常総線 大宝駅～騰波ノ江駅間  
踏切障害事故

事故種類：踏切障害事故

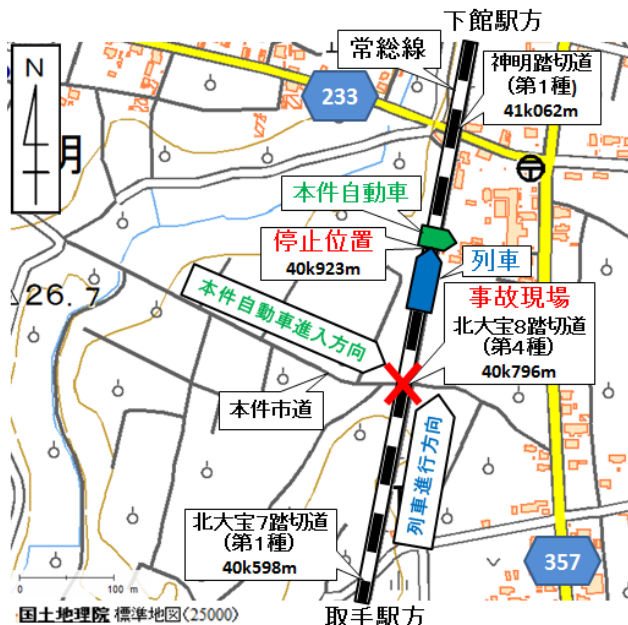
(1) 事故現場付近の状況

また、本件踏切には本件市道から列車の接近を確認するための道路反射鏡（以下「カーブミラー」という。）が設置されている。カーブミラーは鉄道敷地内にあるが、設置管理者は下妻市である。本件踏切を左から進入する通行者に対しては、本件踏切の右に取手駅方からの列車の接近を確認するためのカーブミラーが設置されているが、鏡の一部にひび割れがあった。しかし、列車の確認には支障はなく、カーブミラーとしての機能は有していた。
