RA2015-4

# 鉄 道 事 故 調 査 報 告 書

東日本旅客鉄道株式会社 東海道線 茅ヶ崎駅構内  
列車脱線事故（踏切障害に伴うもの）

平成27年6月25日

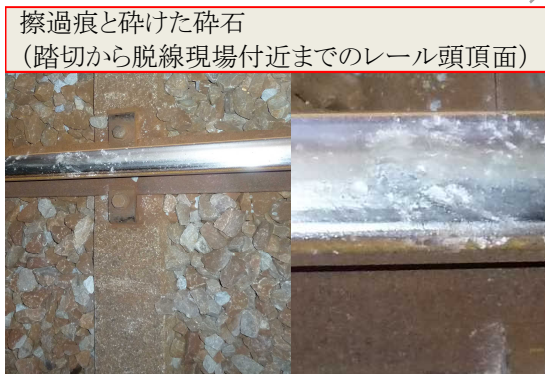
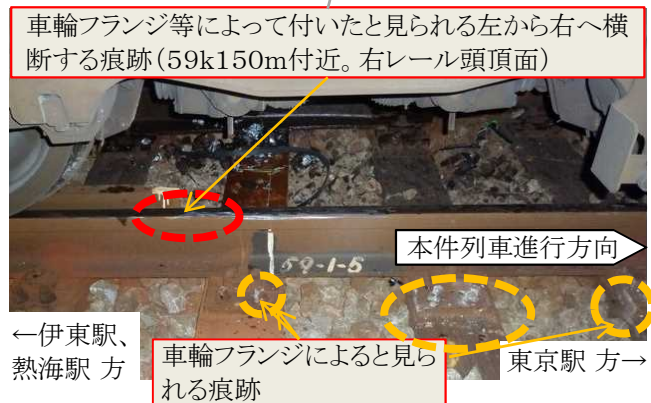
# 付図5 脱線後の本件列車と本件軽自動車の状況 (事故当夜)

- (1) 本件列車は本件踏切（59k405m）から約270m走行して停止（1両目前端が59k134m付近）していた。1両目の車両の前台車全2軸は右へ脱線し、左レールと左側車輪との間隔が第1軸では約2cm、第2軸では約6cmであった。
  - (2) 本件列車が停車した箇所の手前の59k185m～59k147mの箇所には60kg レール用16番片開き分岐器があり、その分岐器の右ガードレールの右レール側内面に擦過痕があった。（2.4.1にて後述）
  - (3) 本件踏切付近の線形は、59k750m～59k210mが半径800mの左曲線（うち59k680m～59k280mが円曲線。その前後は緩和曲線。）であり、本件踏切はこの曲線の中に位置している。また、59k760m辺りから勾配は上り2.3‰となっている。
  - (4) 踏切の横断線数は4線（複々線）であり、本件列車が走行していた線路は、本件踏切の本件軽自動車進入側から数えて2線目の線路である。
- （付図3 本件踏切近傍地図、付図4 本件踏切略図、  
付図5 脱線後の本件列車と本件軽自動車の状況（事故当夜） 参照）

鉄道施設の主な損傷等の状況は、転てつ機関係（2か所）、自動列車停止装置（ATS）関係（1か所）、分岐器のトングレール、フロントロッド、控え棒等が損傷していた。

車両の損傷は、1両目前面にある密着連結器、電気連結器、胴受け、前面の綱製の下部覆いなどに、車体下側としては車輪、台車枠、軸箱、空気ばね、ブレーキディスク受け台、ATS関係の車上子のほか、各種機器・箱などに損傷があった。

なお、2～3両目及び8～9両目の車両の車輪の踏面部分に損傷があった。

本件軽自動車は、1両目車両前面の連結器の下に巻き込まれ、軌道との間に挟まれた状態で大破していた。

また、本件軽自動車のもっと見られる破片等が、本件踏切から本件列車が停止した59k134m付近までの間の線路上に散乱していた。
