鉄道事故調査報告書

I 日本貨物鉄道株式会社 函館線 八雲駅～山越駅間 列車脱線事故

平成27年12月17日

運輸安全委員会
委員長 後藤昇弘

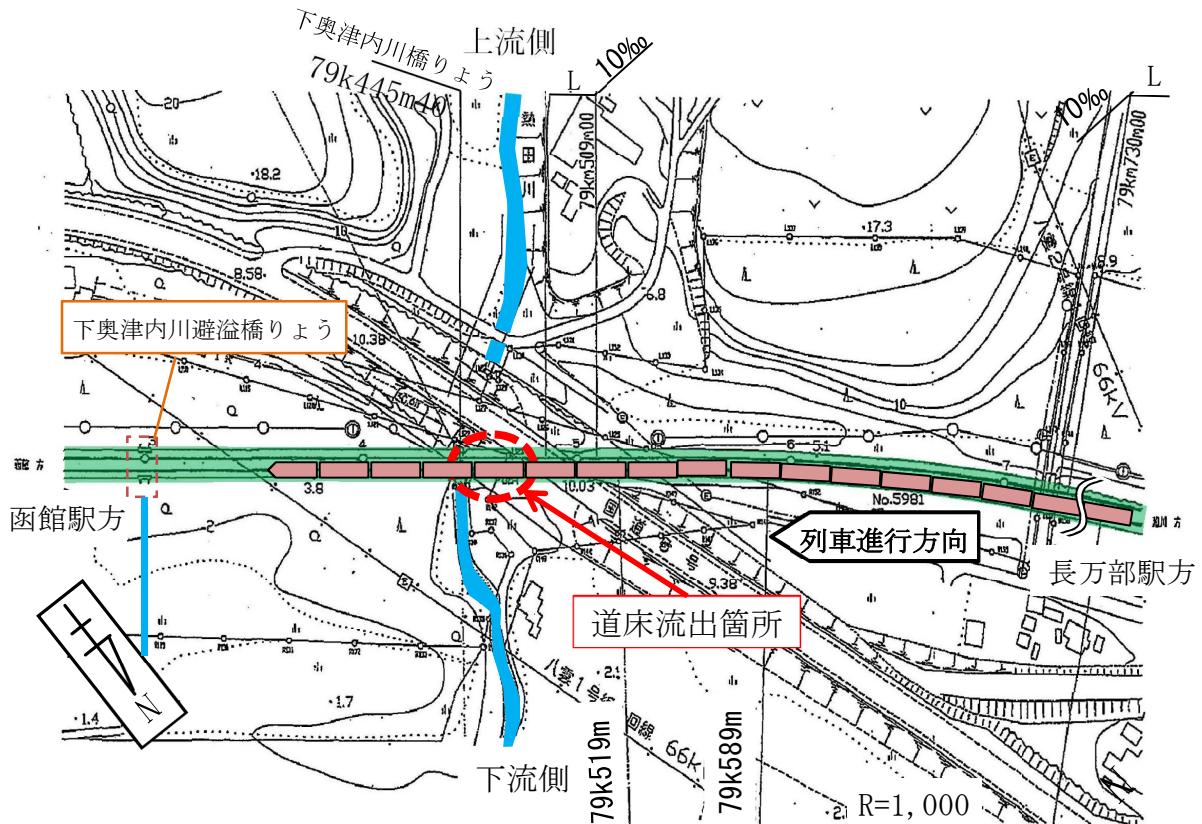
付図4 事故現場の状況

事故現場付近では、道路下の函渠入口付近と函館線の上部を国道5号線が交差する付近（以下「国道交差部付近」という。）に設置してあった2.9.2.3(2)で後述するコンクリートブロック及び土嚢^{どのか}が一部崩壊し、また、国道交差部付近で、川上の下り線側から川下の上り線側に向かって水等が流入した形跡があった。

さらに、上り線の左側にある斜面と2.9.2.3(2)で後述する応急・復旧対策として設置した土嚢が崩壊し、上り線には‘線路長手方向に約18m（79k469m付近から79k451m付近）にわたって道床が流出した箇所’（以下「道床流出箇所」という。）があり、その最大沈下量は約0.4mであった。なお、この箇所ではレール及びまくらぎが宙づり状態となっていた。

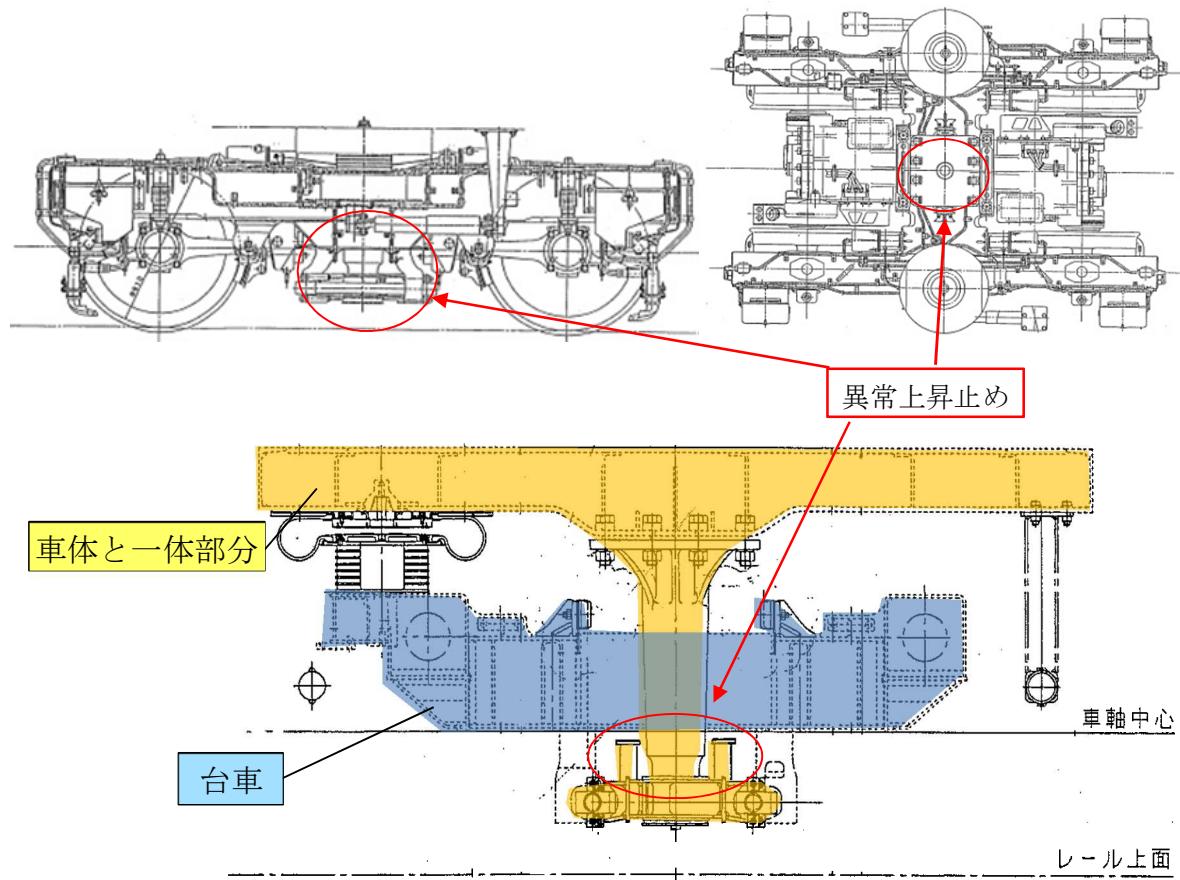
付図9 異常上昇止め

その他 1両目の機関車には、空気バネの圧縮空気給気装置が故障した場合にばね高さが過大になることを防止するため、車体と台車が一体となり上昇を止める異常上昇止めが設置されている。

- ① 中間台車は車体の異常上昇止めにより変位が拘束されレール面から浮いた状態となる
(上図の○部分)
- ② 道床の流出により軌道が変形
- ③ 一時的にレール面から浮いた中間台車全2軸の車輪がレールに乗ることができない
