鉄道事故調査報告書

II 日本貨物鉄道株式会社 江差線 釜谷駅～泉沢駅間 列車脱線事故

II　日本貨物鉄道株式会社　江差線
釜谷駅～泉沢駅間
列車脱線事故

事 故 種 類：列車脱線事故

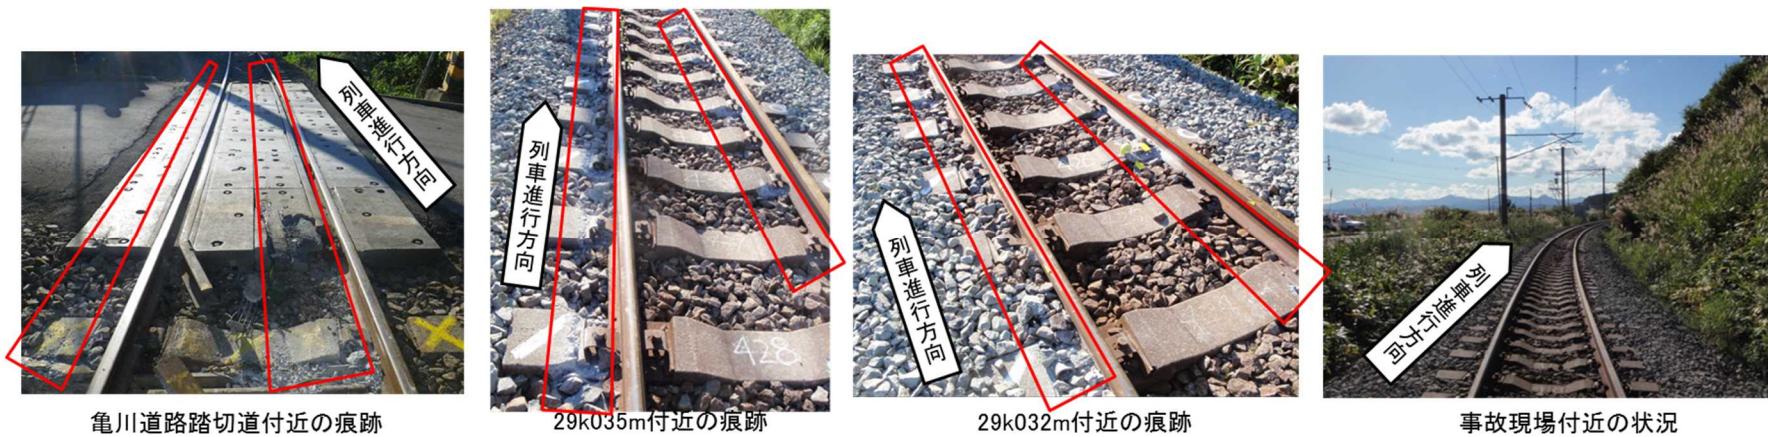
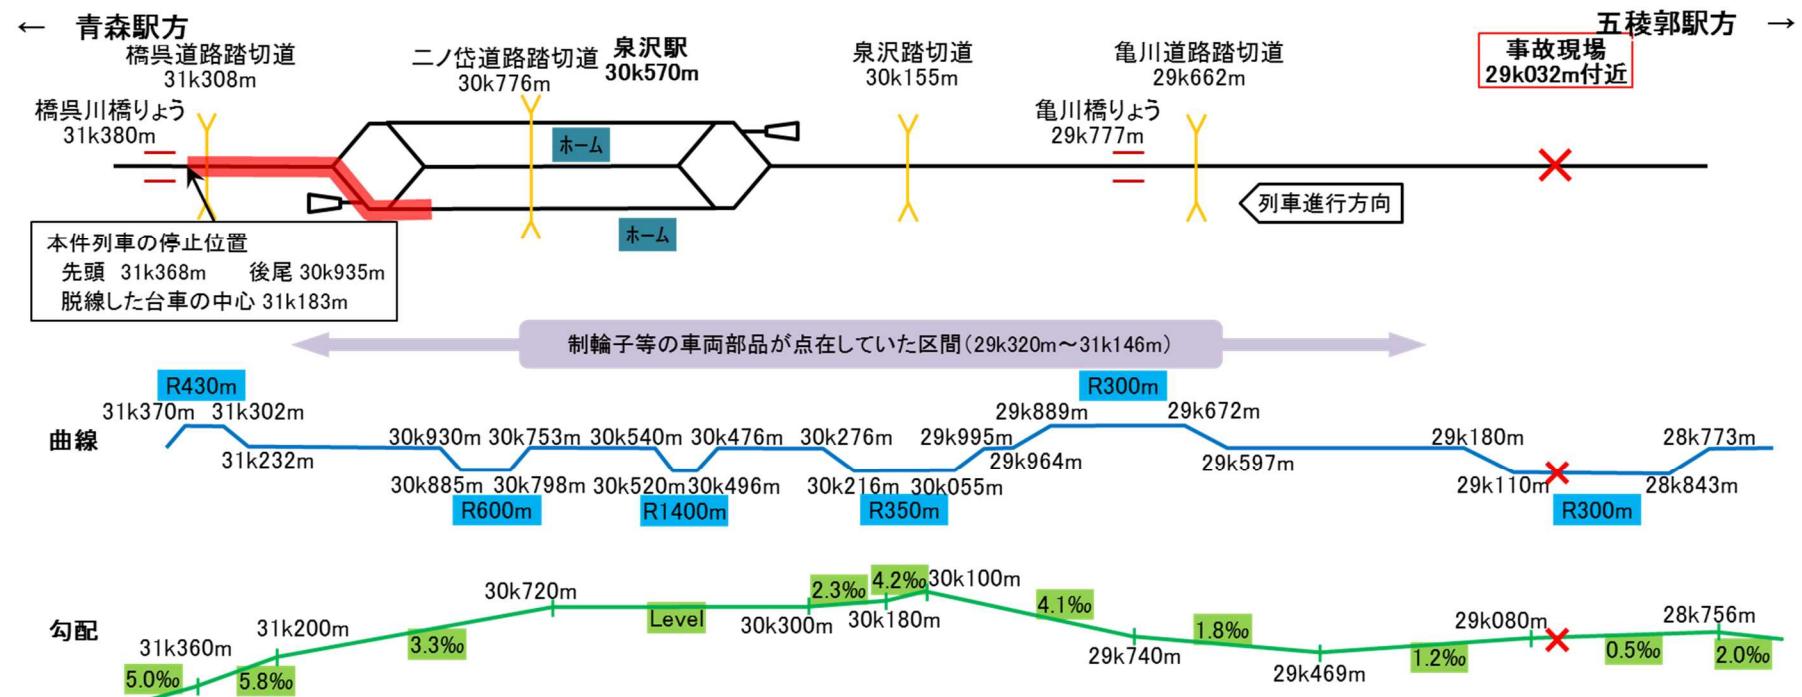
付図3 事故現場～泉沢駅略図

- (4) 泉沢駅構内の本件列車の進路上にある 11 号イ分岐器、12 号イ分岐器、16 号分岐器、14 号口分岐器及び 14 号イ分岐器の各種レール、まくらぎ並びに締結装置などには、本件貨車の車輪によるものと見られる打痕及び線状の痕跡があった。このうち、16 号分岐器、14 号口分岐器及び 14 号イ分岐器において、後台車のうちの 1 軸がリードレールに沿って左に大きく変位して、右側の車輪は軌間内の左レール付近を走行し、左側の車輪はまくらぎよりも左側を走行したと見られる痕跡があった。さらに 14 号口分岐器には、左トングレール及びリードレールに約 3 m、クロッシングから左レール上に約 11 m の車輪によるものと見られる線状の痕跡があった。
- (5) 泉沢駅構内の本件列車の進路上にある 11 号イ分岐器、12 号イ分岐器、16 号分岐器、14 号口分岐器及び 14 号イ分岐器の転てつ装置は、本件貨車の車輪によるものと見られる打痕及び線状の痕跡があり損傷していた。
- (6) 泉沢駅の第 1 ホームは、五稜郭駅方端部から木古内駅方の約 12 m (30 k 522 m ~ 30 k 534 m) にわたって、コンクリート板が線路側の端部から 10 cm の幅で損傷し鉄筋が露出しており、コンクリート板上のアスファルト舗装が線路側の端部から最大約 1.8 m の幅で損傷していた。また同ホーム中央部付近においても約 3 m (30 k 559 m 付近) にわたって、コンクリート板が線路側の端部から 10 cm の幅で損傷しており、コンクリート板上のアスファルト舗装が線路側の端部から約 30 cm の幅で浮き上がっていた。
第 1 ホームの五稜郭駅方端部付近のまくらぎ上には、右レールの左側約 30 cm、左レールの左側約 35 cm の位置に脱線した車輪によるものと見られる痕跡があった。
- (7) J R 北海道によると、本事故によりまくらぎ（木・P C）約 2,000 本、レール締結装置約 3,000 個、ATS 地上子 2 個ほか多数の設備が損傷したことである。

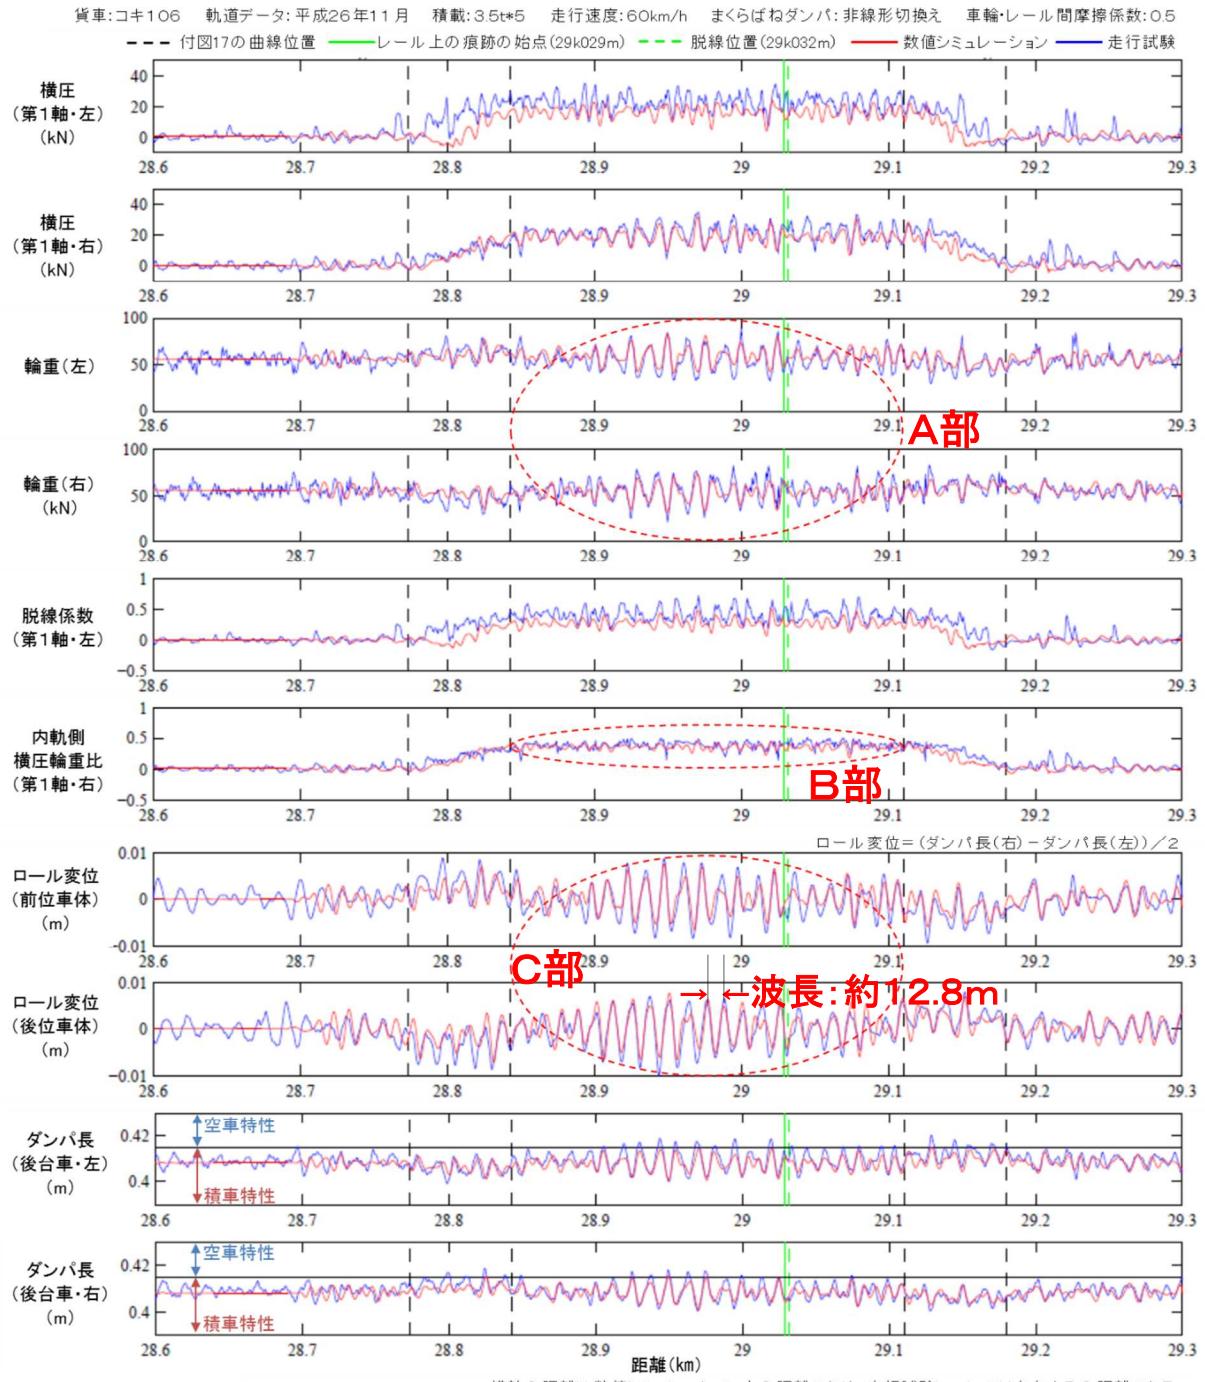
付図17 数値シミュレーションによる走行試験の再現波形と測定波形との照合 (数値シミュレーションの妥当性の確認)

走行試験の測定結果と数値シミュレーション結果を比較すると、横圧とこれに関連する脱線係数については、数値シミュレーション結果が測定結果より若干小さいものの、その他については両者の波形はほぼ一致している。特に、円曲線中において、車体のロール振動（付図17 C部）に起因する輪重変動（付図17 A部）が認められ、この卓越周波数は約1.3Hzである。なお、走行速度が60km/hの場合、輪重変動の波長は約12.8mとなる。また、内軌側横圧輪重比（付図17 B部）も約0.5となっており、2.8.2(2)で記述した走行試験の測定結果とほぼ一致している。これにより、以降の数値シミュレーションによる本事故の再現における車輪・レール間摩擦係数は0.5とする。

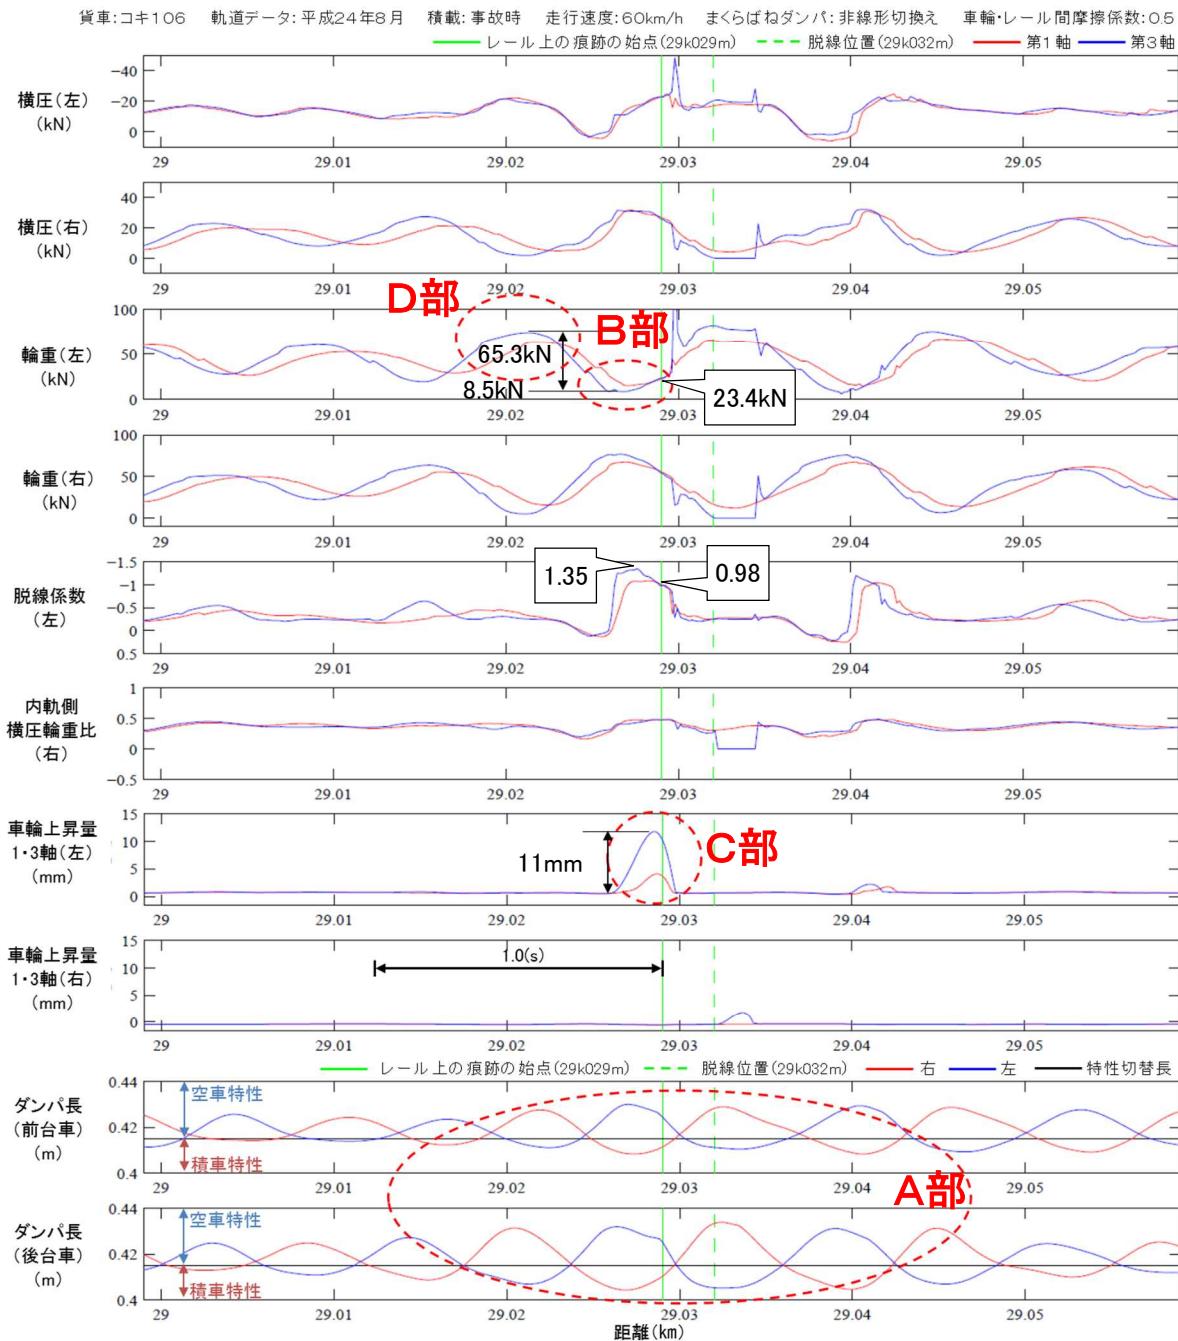
付図19 数値シミュレーションによる本事故の再現結果
(その2、拡大表示)

まくらばねダンパを“積車特性”に固定したことにより、レール上の痕跡の始点付近の輪重は約 26.1 kN に増加していること（付図 21 A 部）、2.8.3.4 に記述した数値シミュレーションによる外軌側車輪の上昇量が約 11 mm（付図 19（その 2）C 部）から約 3 mm（付図 21 B 部）に減少したことが分かる。

レール上の痕跡の始点の1波長手前からのみ軌道変位を入力した場合（それより前の軌道変位は0とする）（付図24（その2））でも、車輪が約10mm上昇しており（付図24（その1） A部）、2.8.3.4に記述した数値シミュレーションの外軌側車輪の上昇量である約11mm（付図19（その2） C部）に近い結果である。

2.8.3.4に記述したように、レール上の痕跡の始点における第3軸外軌側車輪の輪重は、コキ106形式では23.4kNであり、コキ104形式は約20.4kNであった。また、同車輪の輪重の変動量は、コキ106形式では約65.3kN（付図19（その2）D部）であり、コキ104形式では約53.1kNと、コキ106形式より約19%減少していた（付図26A部）。

また、コキ106形式の場合は、2.8.3.4に記述したように外軌側車輪が約11mm（付図19（その2）C部）上昇したが、コキ104形式の場合は約6mmに減少した（付図26 B部）。

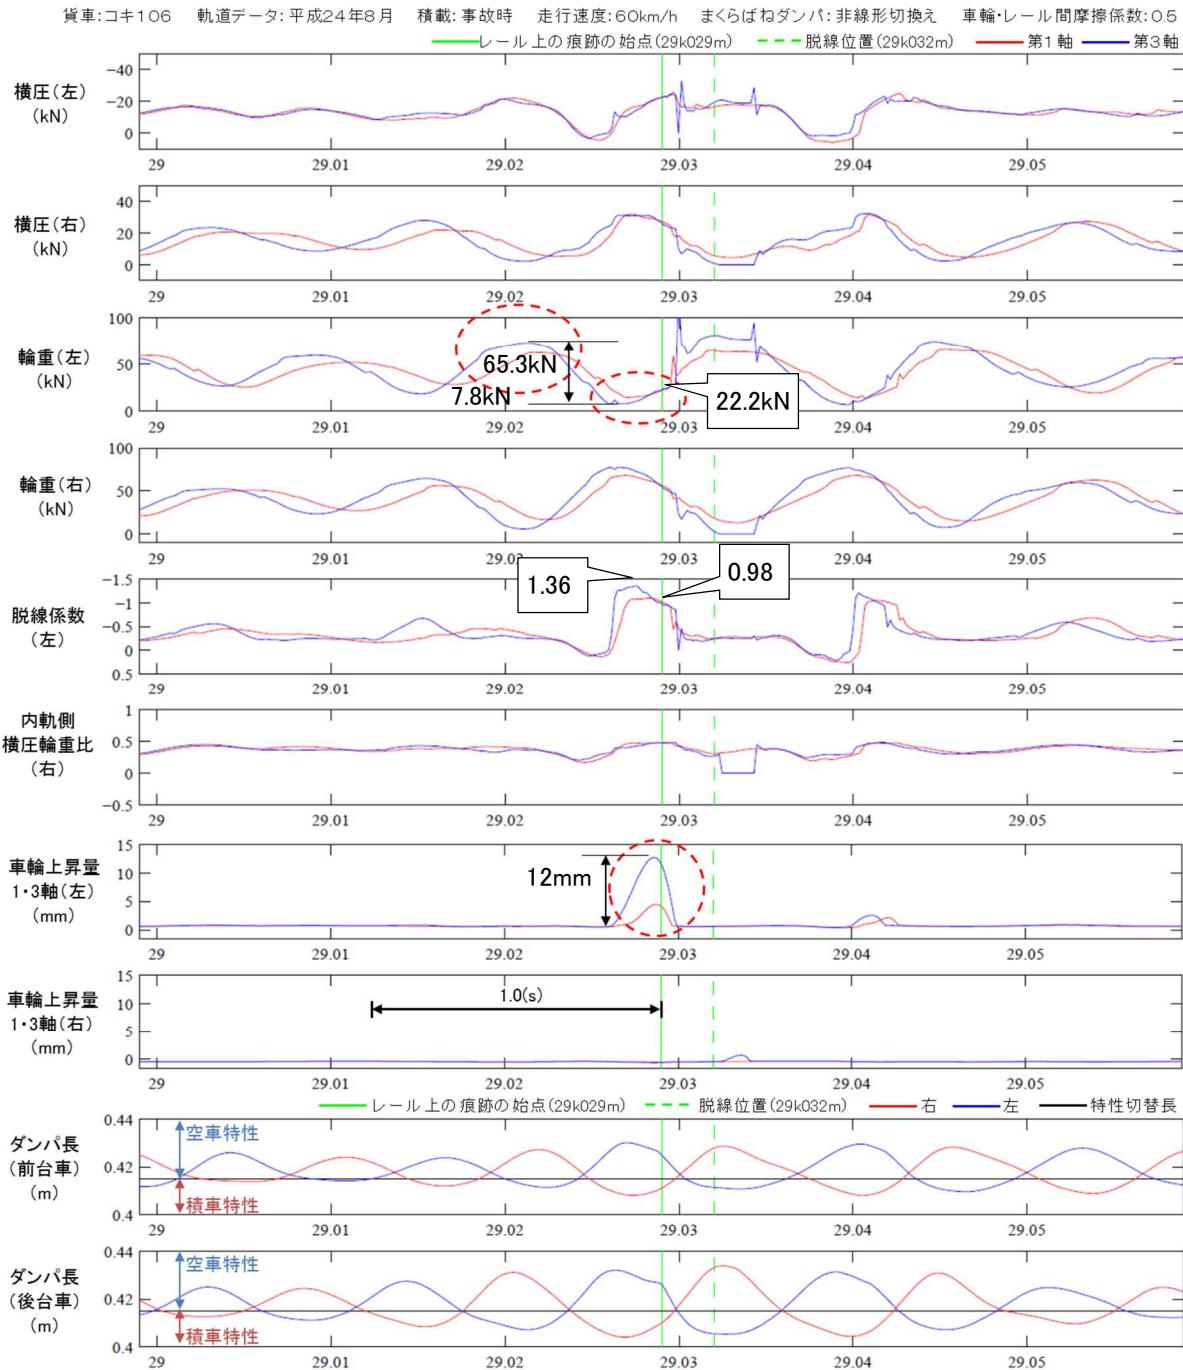
付図20 数値シミュレーションによる本事故の再現結果 (カントを10mm増加させた場合)

また、2.3.2.4(1)に記述したように、レール上の痕跡の始点より手前の軌道における水準測定値は、設定されたカント量と比較して10mm程度大きくなっていたことから、入力した軌道状態からカントを10mm増加させて数値計算した結果が付図20である。上記の②～④と比較したところ、ほとんど変化はなかったことから、以降の数値シミュレーションでは、入力したカント量は2.3.2.2(2)のカント量とした。

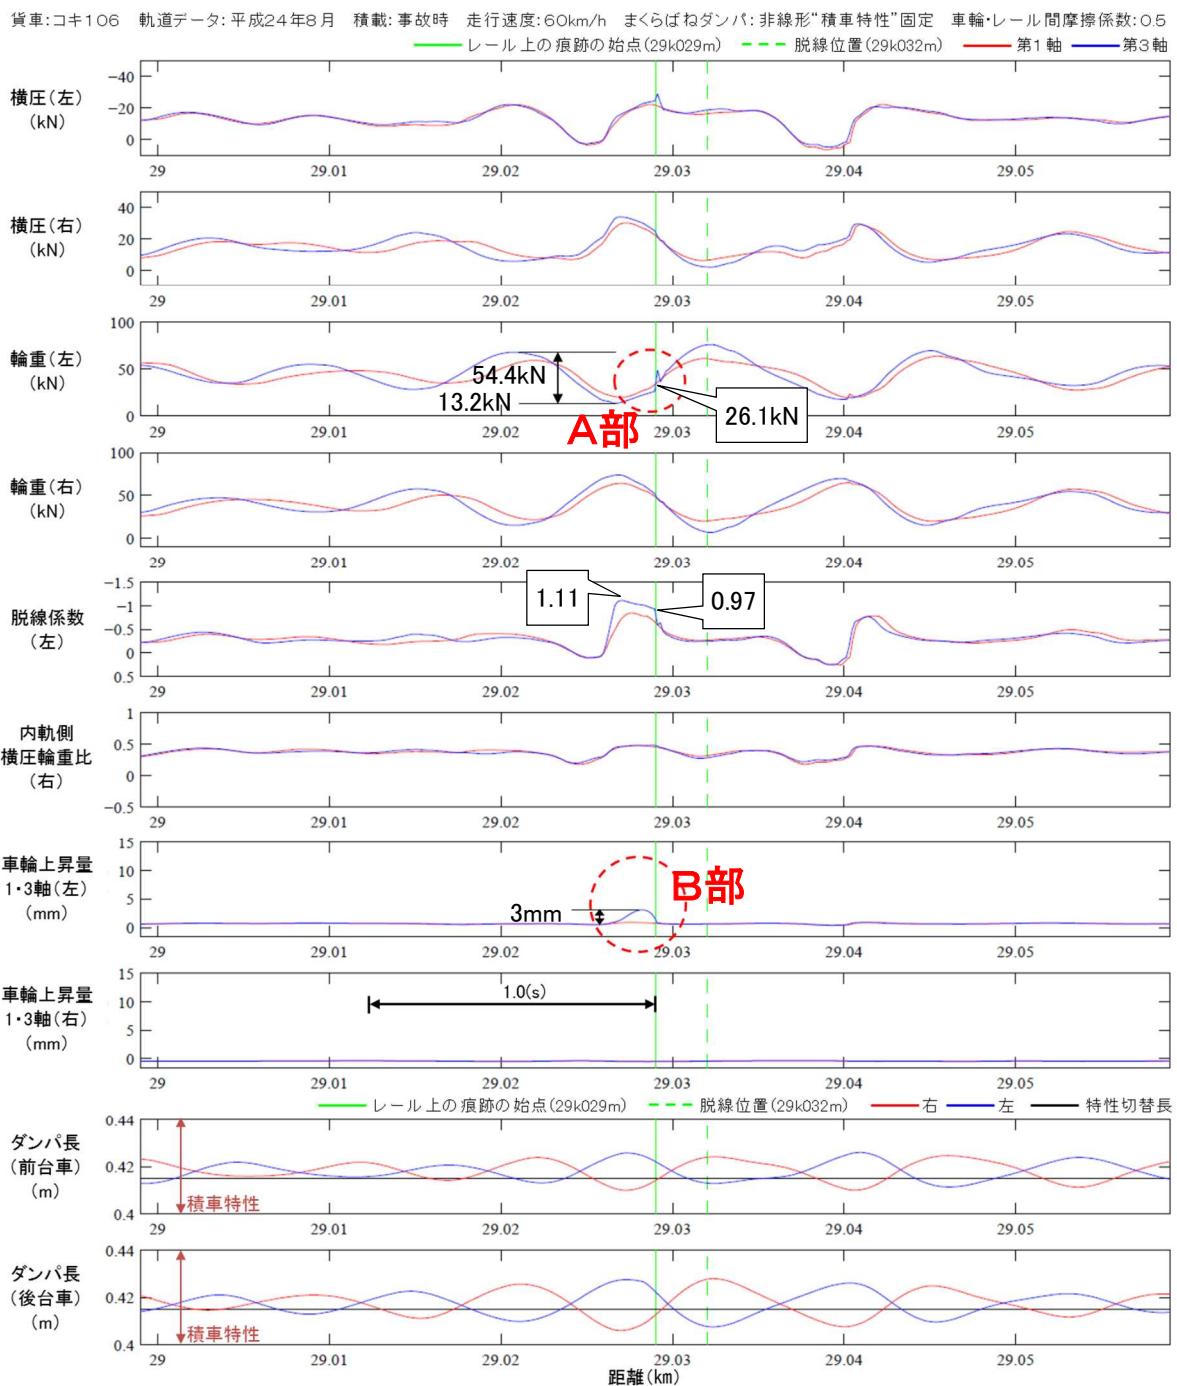
付図21 数値シミュレーションによる本事故の再現結果
(まくらばねダンパの減衰特性を“積車特性”に固定した場合)

2.3.3.2 に記述したように、本件貨車のダンパは特性切替長である 415 mmにおいて減衰特性が切り替わる構造である。本事故を模擬した積載条件では、ダンパ長は特性切替長である 415 mm に近く、走行中は車体のロール振動に伴って、“空車特性”と“積車特性”が交互に切り替わりながら走行していたと考えられる。つまり、まくらばねダンパの減衰特性が交互に切り替わることで、車体のロール振動に対する減衰が不足し、車体のロール振動が大きくなつた可能性がある。このため、2.8.3.4 の数値シミュレーション条件のうち、まくらばねダンパの減衰特性を“積車特性”（減衰が大きい）に固定して数値計算した結果を付図 21 に示す。

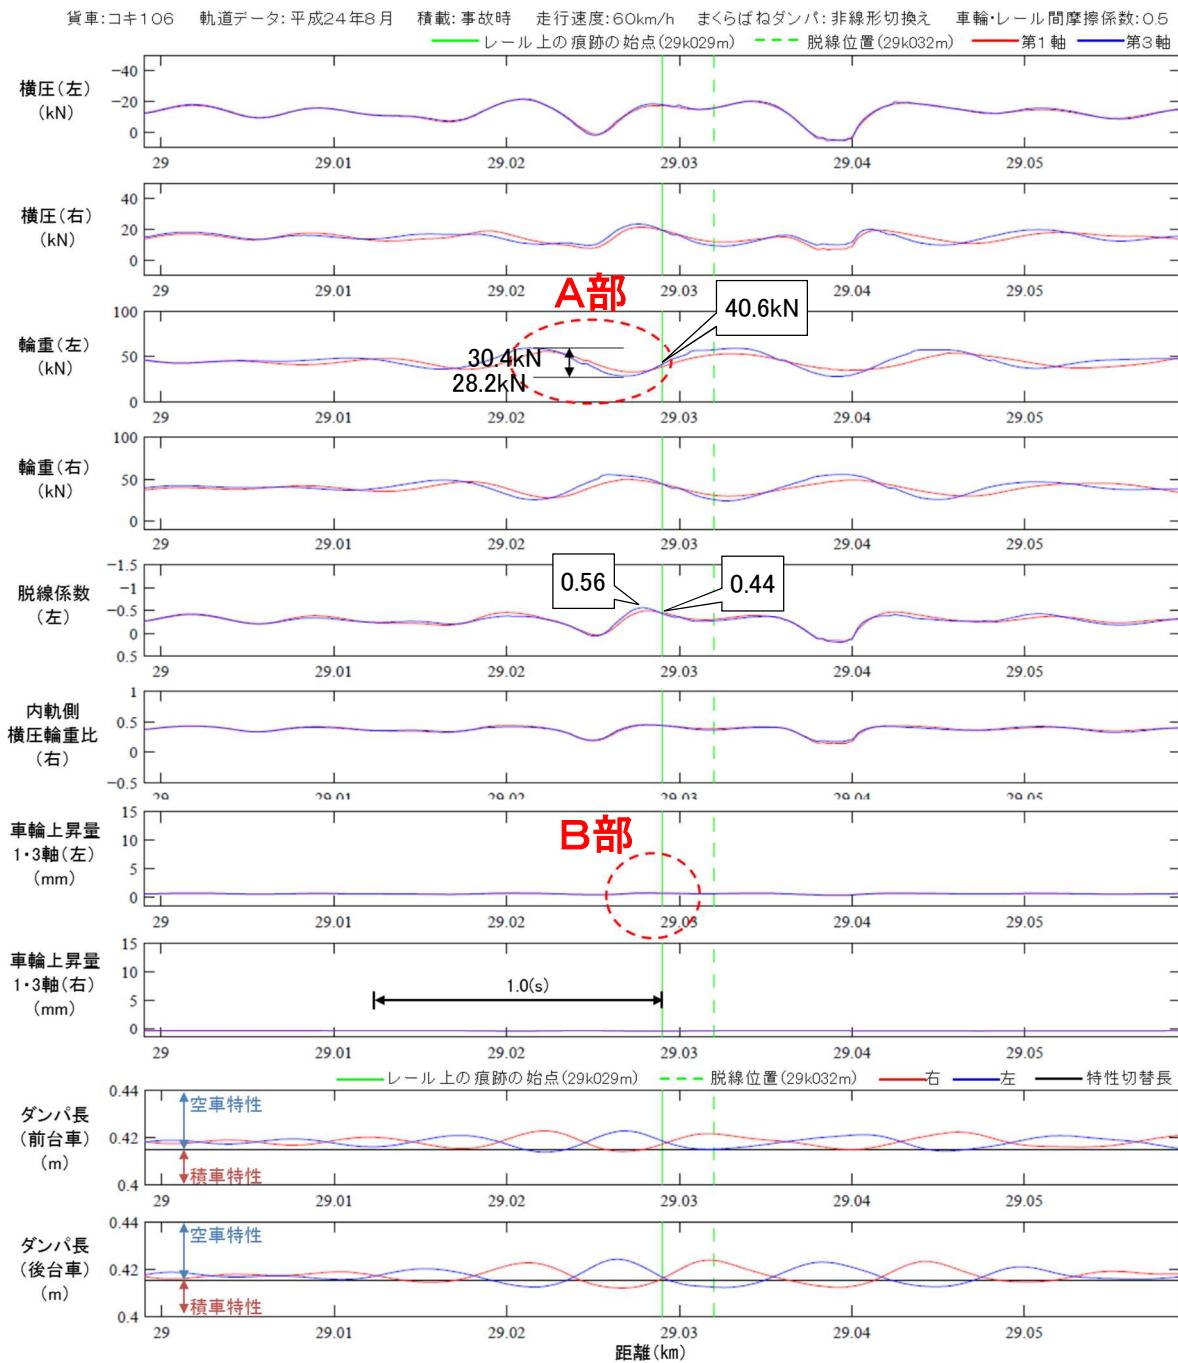
付図22 数値シミュレーションによる本事故の再現結果 (軌道変位に通り変位のみ入力した場合)

レール上の痕跡の始点手前の輪重の最小値と変動量については、通り変位のみを入力した場合の最小値は約 28.2 kN であり、約 30.4 kN の変動（付図 22 A 部）が認められ、高低変位のみを入力した場合の最小値は約 14.2 kN であり、約 52.1 kN の変動（付図 23 A 部）が認められた。また、車輪の上昇量については、通り変位のみを入力した場合は車輪の上昇は見られず（付図 22 B 部）、一方、高低変位のみを入力した場合は車輪

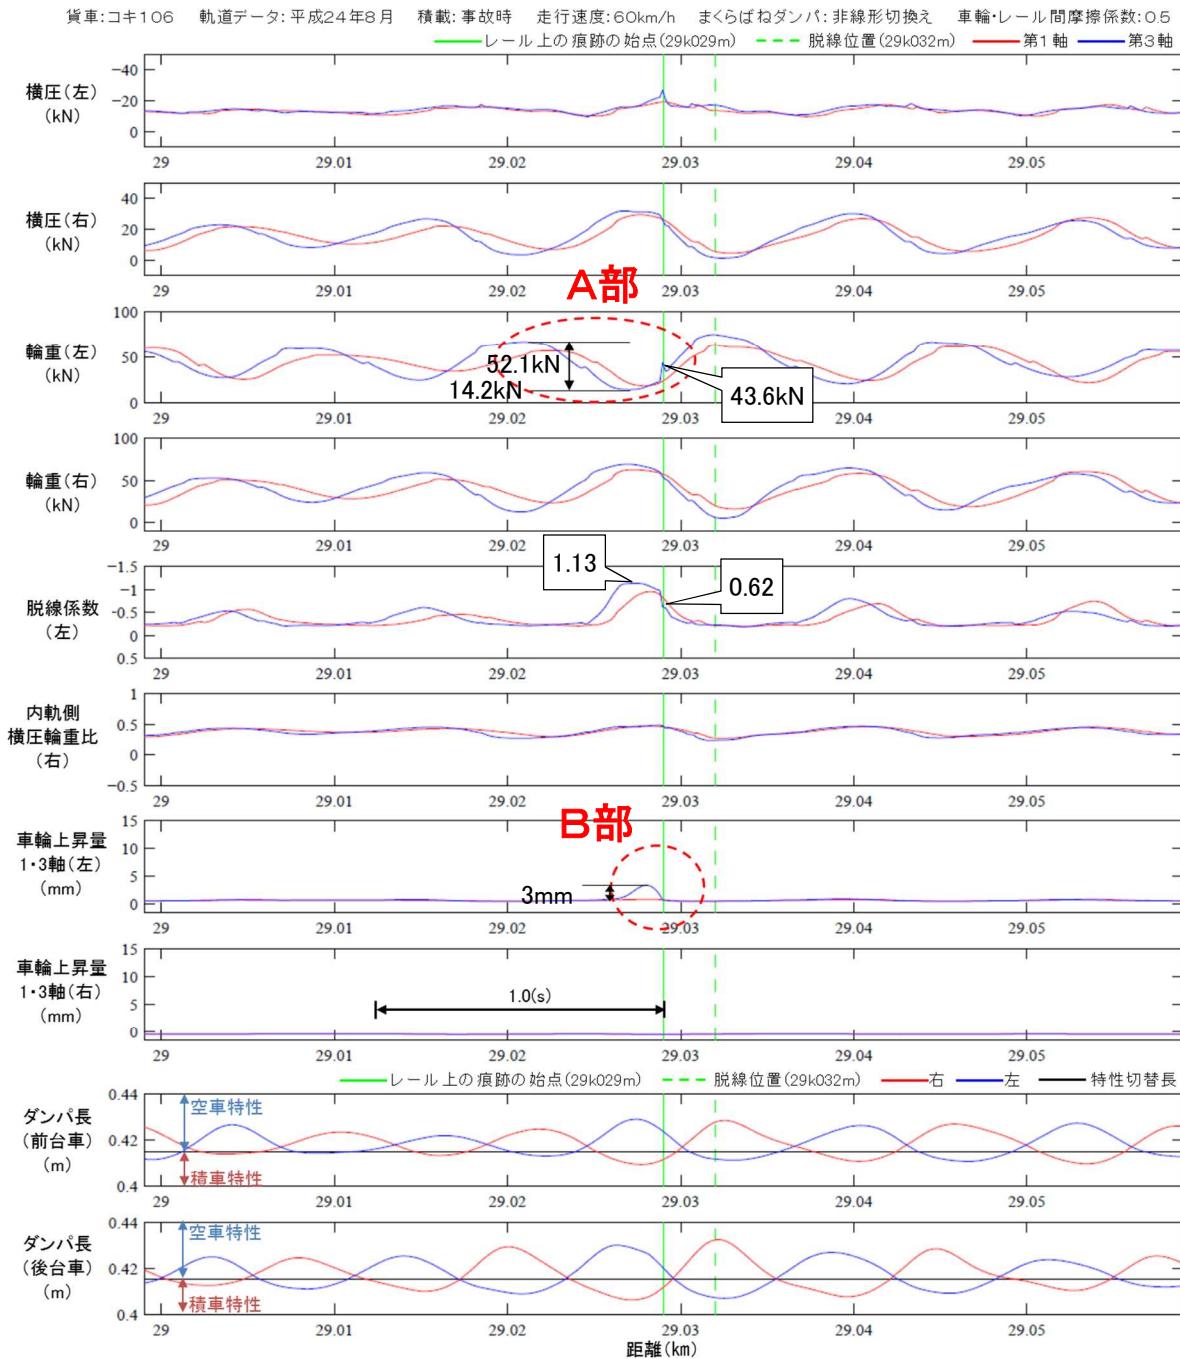
付図23 数値シミュレーションによる本事故の再現結果 (軌道変位に高低変位のみ入力した場合)

が約3mm上昇した（付図23 B部）。

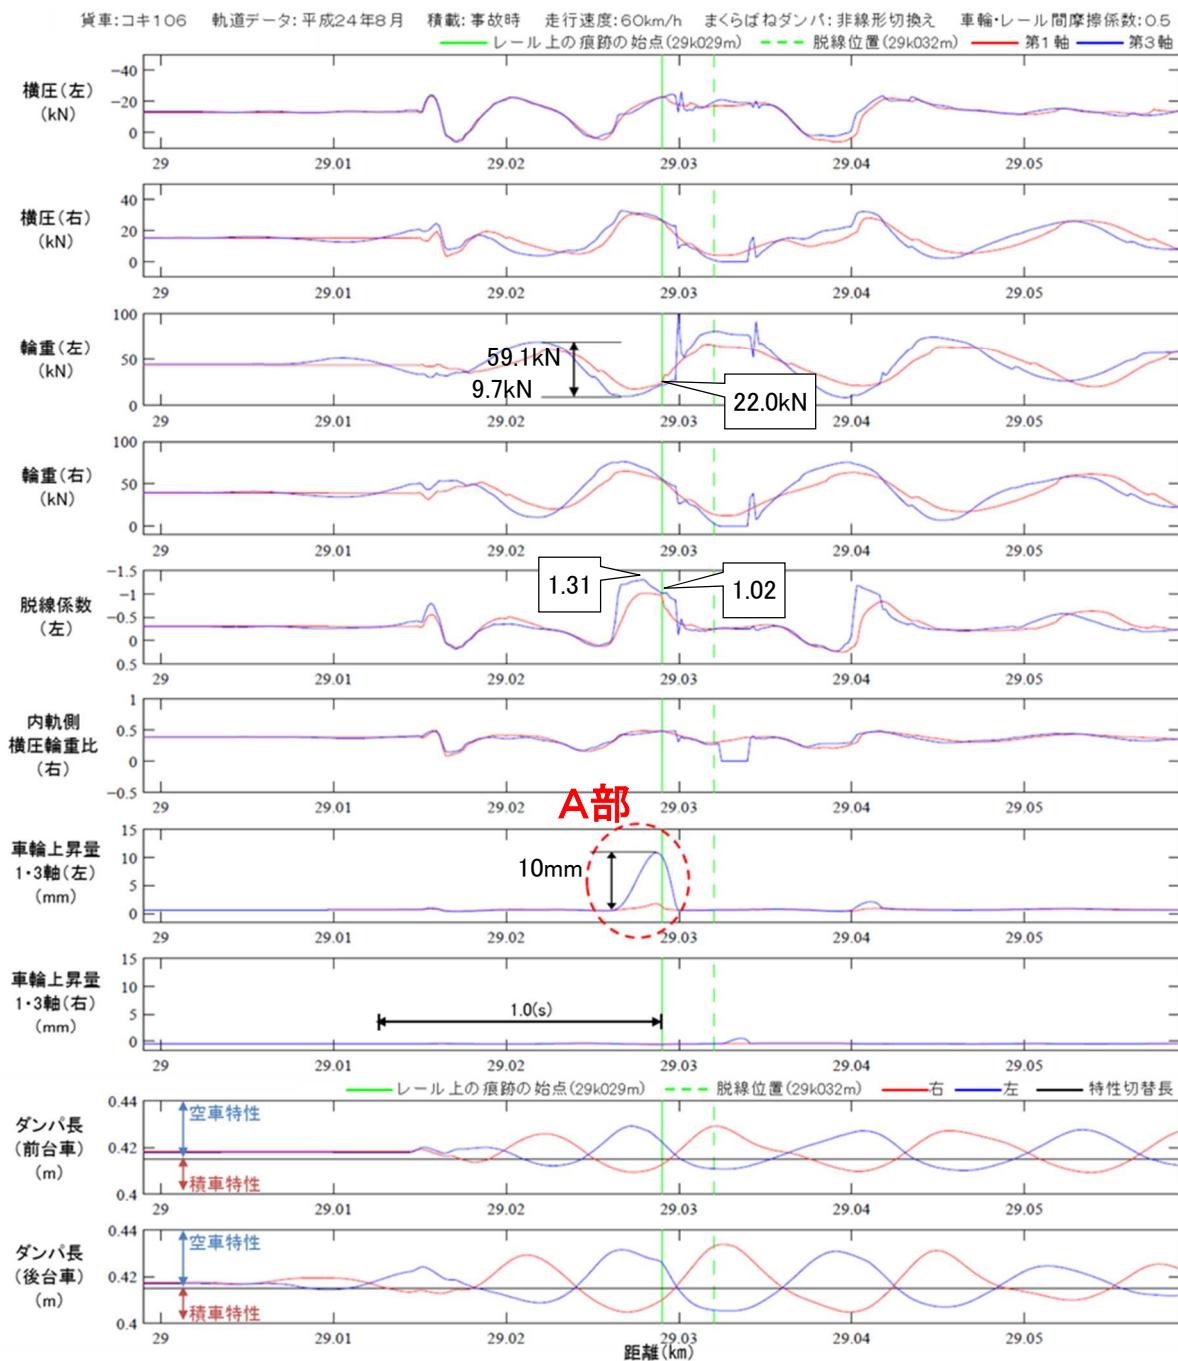
付図24 数値シミュレーションによる本事故の再現結果
(レール上の痕跡の始点の1波長手前からのみ軌道変位があったとした場合) (その1)

本事故では、2.3.2.4に記述した個別の軌道変位はいずれも整備基準値内であったが、2.3.2.4(3)に記述したように比較的大きな複合変位が連續して存在していたことから、周期的な軌道変位による影響の程度を検討するため、2.8.3.4の数値シミュレーション条件のうち、2.3.1(3)に記述したレール上の痕跡の始点の1波長手前からのみ軌道変位（付図24（その2）の1段目から4段目の各復元波形）を入力した場合の、数値計算した結果を付図24（その1）に示す。

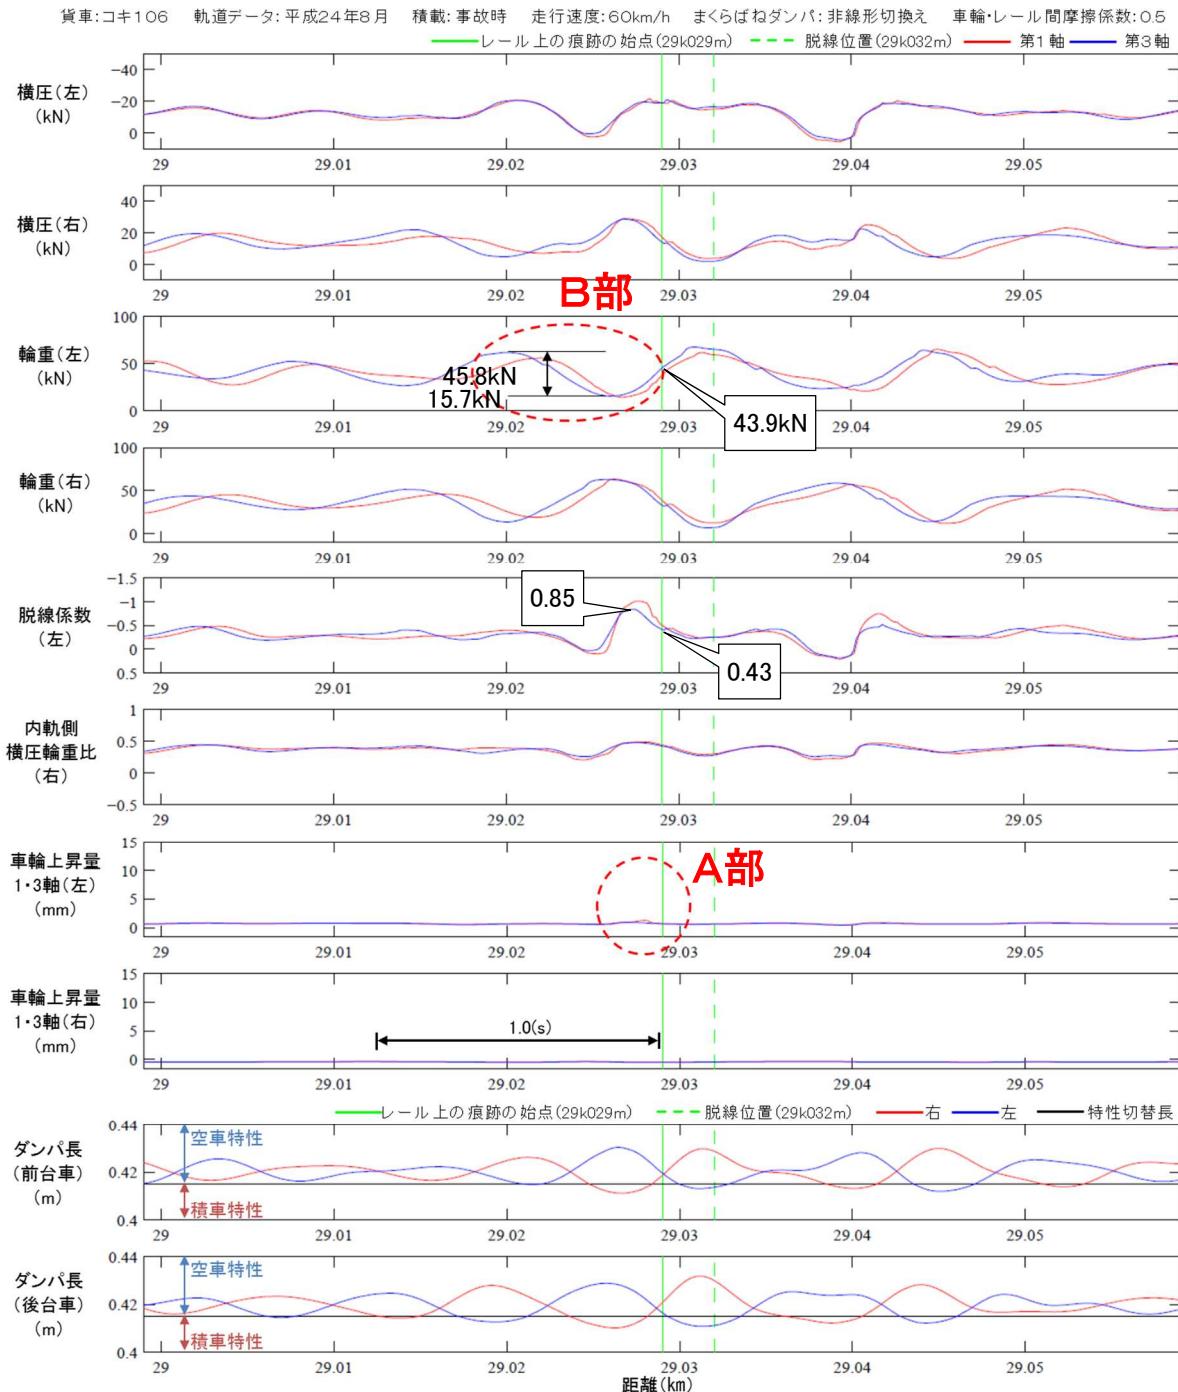
付図25 数値シミュレーションによる本事故の再現結果
(パレットを8段積載した場合)

14段積載した場合は、2.8.3.4に記述したように外軌側車輪が約11mm上昇したが（付図19（その1） C部）、パレットの段数を1段ずつ減らし、9段までは車輪の上昇が認められたが、8段積載した場合に、車輪の上昇は見られなくなった（付図25 A部）。

レール上の痕跡の始点手前の輪重の最小値と変動量については、最小値は約15.7kNであり、約45.8kNの変動（付図25 B部）が認められた。

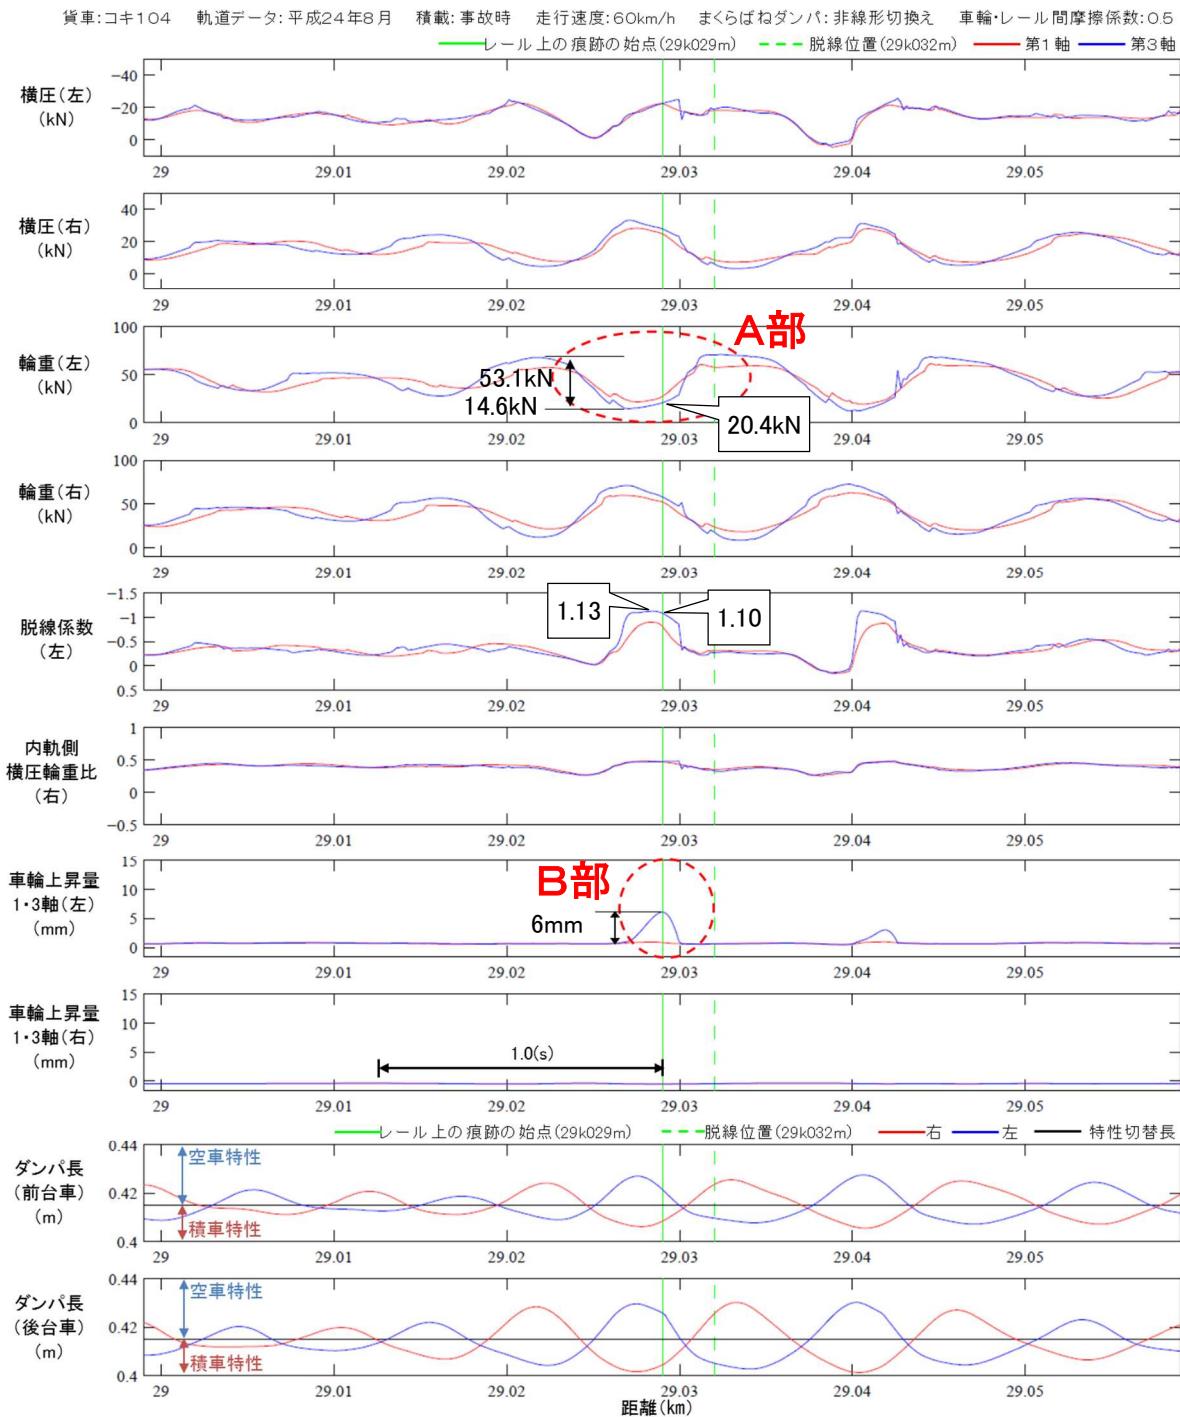
付図26 数値シミュレーションによる本事故の再現結果
(車両形式をコキ104形式とした場合)

2.3.3.1に記述したように、本件列車にはコキ106形式とコキ104形式の貨車が連結されており、最近の事故では脱線していないコキ104形式を用いて2.8.3.4の数値シミュレーション条件で計算した結果を付図26に示す。

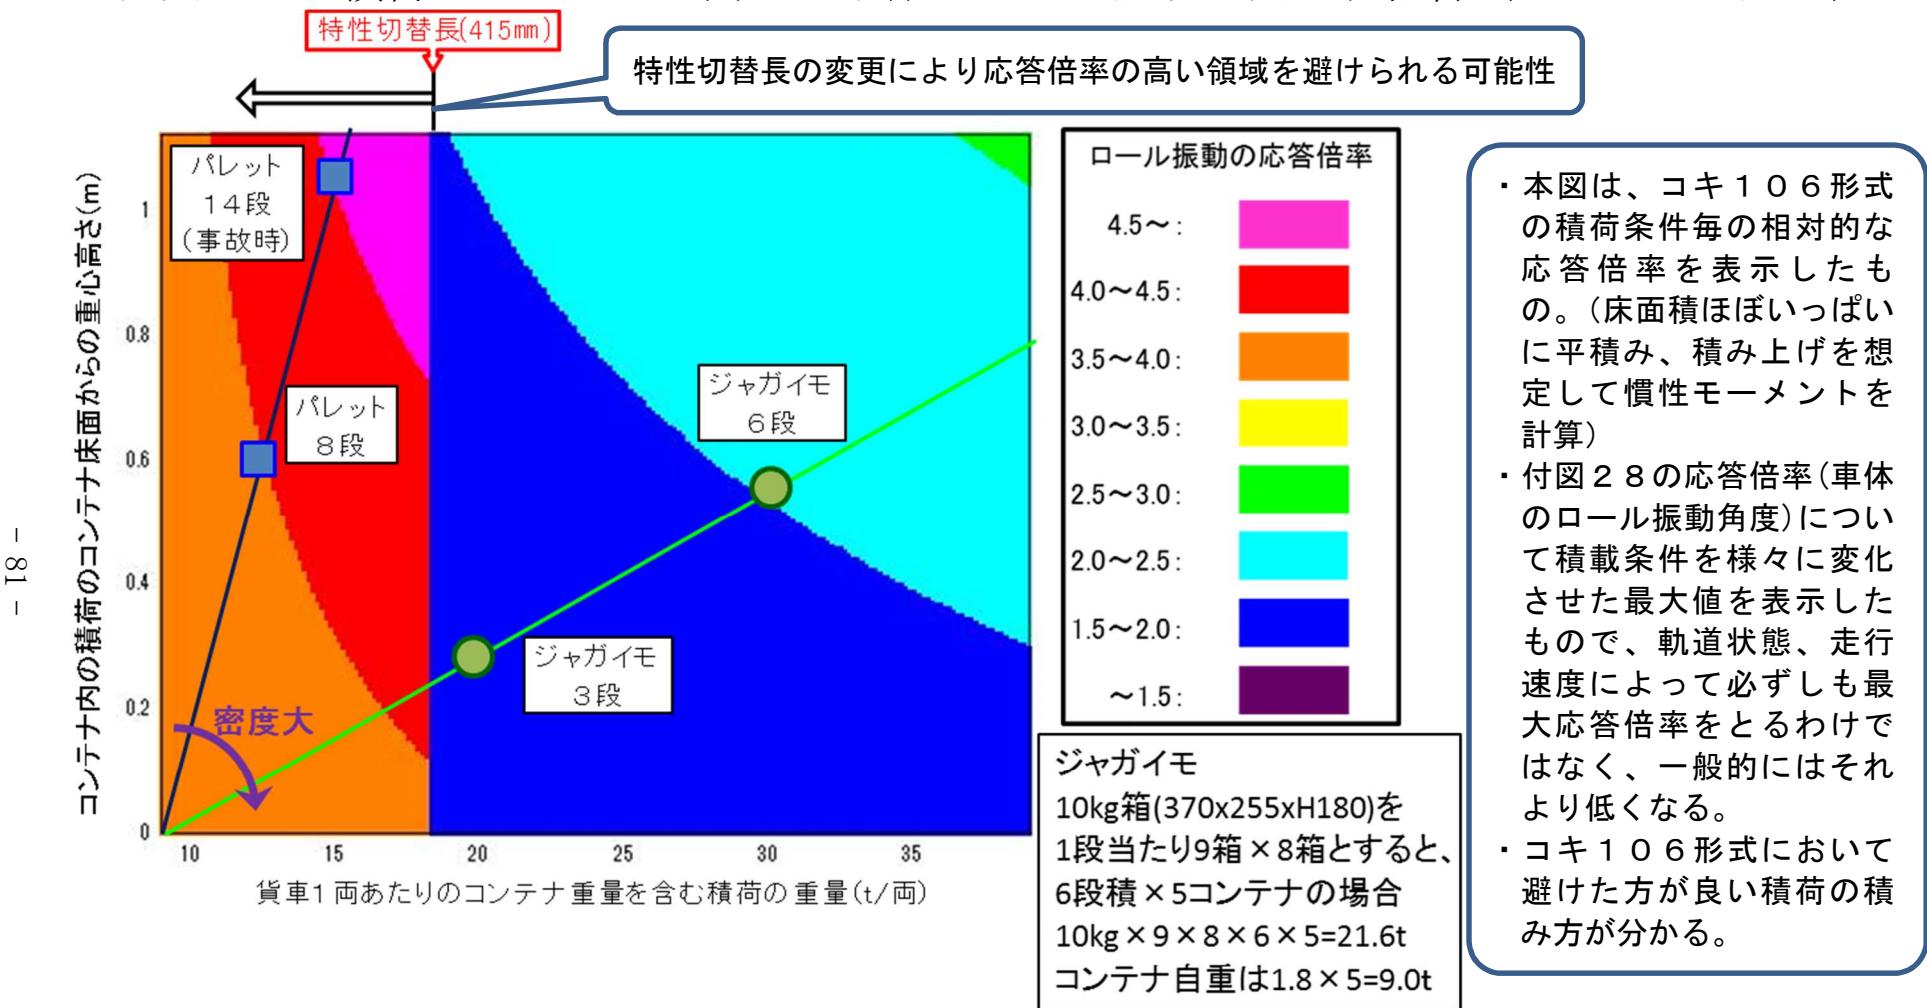
付図29 積荷の重量と重心高さが車体のロール振動に及ぼす影響（コキ106形式）

コキ106形式の貨車において、積荷の重量と重心の高さを変化させ、ロール振動の最大応答倍率がどのように変化するかを、半車両モデルを使って数値計算した結果を付図29に示す。この図から車体のロール振動に対する最大応答倍率は、積荷の重量と重心高さにより「1.5～2.0」～「4.5～」の範囲で変化することが分かる。また、ダンパの特性切替長である415mmを境に応答倍率は大きく変化し、ダンパ長が415mmより長くなる“空車特性”の場合、積荷とコンテナを合わせた荷重が18.3t以下の領域で応答倍率が大きくなり、さらに、重心高さが高くなるほど応答倍率が大きくなることが分かる。

JR貨物は、2.8.2に記述した走行試験の結果等を踏まえ、まくらばねダンパの特性の見直しについて検討を開始した。
