# 鉄 道 事 故 調 査 報 告 書

I 東日本旅客鉄道株式会社 篠ノ井線 桑ノ原信号場～稲荷山駅間  
列車脱線事故

事故種類：列車脱線事故

発生場所：長野県千曲市

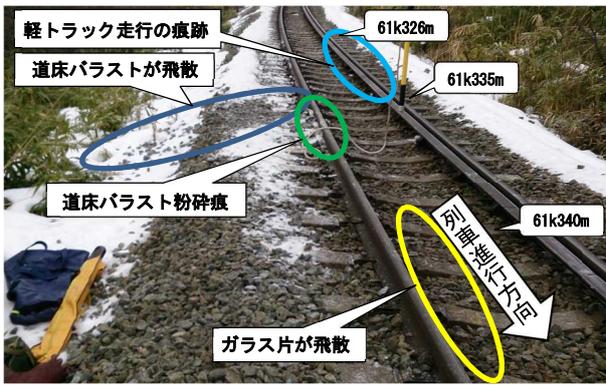
<p>交通規制 なし</p> <p>② 越踏切 (第3種) (61k900m)  踏切長 6.7m 踏切幅員 1.8m 踏切交角 右70度  踏切見通距離 (歩行者→踏切) 左側20m、右側50m  列車通過本数 74本/日 道路交通量 0台/日  交通規制 自動車通行禁止 (2輪及び小型特殊自動車を除く)  (以上、平成21年度の踏切道実態調査表による。道路交通量は三輪以上の自動車のものである。)</p> <p>谷川踏切には地上6mの位置に取り付けられた水銀灯による踏切照明が1基設置されている。同社では踏切照明に関する規定類はないものの、社員の手引書があり、これによると必要な照度は15lxとされている。同社で事故後に照度を測定したところ30lxであった。</p> <p>(付図2 事故現場周辺図 参照)</p> <p>(3) 鉄道車両の概要</p> <p>車種 211系直流電車 (DC1,500V)  記号番号 クハ210-3062 (先頭車両)  車両重量*3 25.7t</p> <p>同社によると、列車の車体前面と第1軸は1.87m離れている。また、列車の非常ブレーキについては、空走時間 (計画値) は1秒以内であり、平均減速度は計画値3.5km/h/sに事故現場付近の下り勾配25‰を考慮すると2.6km/h/sである。</p> <p>(4) 軽トラックの概要</p> <p>軽トラックは、四輪駆動のマニュアルトランスミッション車であり、道路運送車両法における軽自動車に分類され、長さ3.395m、幅1.475m、高さ1.745m、最低地上高0.185m、トレッド*4は前1.295m、後1.310m、ホイールベース*5 1.9m、タイヤ幅0.145m、車両重量820kg、車体色は白である。</p>
<p>2.4 鉄道施設等の損傷状況</p>	<p>(1) 鉄道施設の損傷状況</p> <p>① 61k326m  付近から61k335m付近にかけて、左レールの頭頂面及び脱線防止ガードの上面に、軽トラックが走行したことによるものとみられる擦過痕が断続的に見られた。</p> <p>② 61k335m付近から61k397m付近まで、軌間内のま</p>

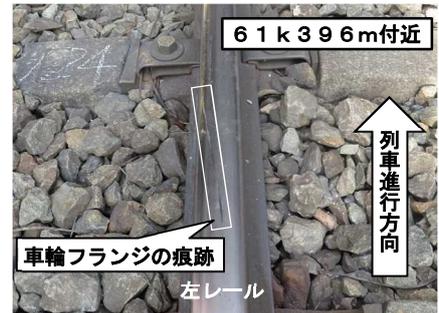
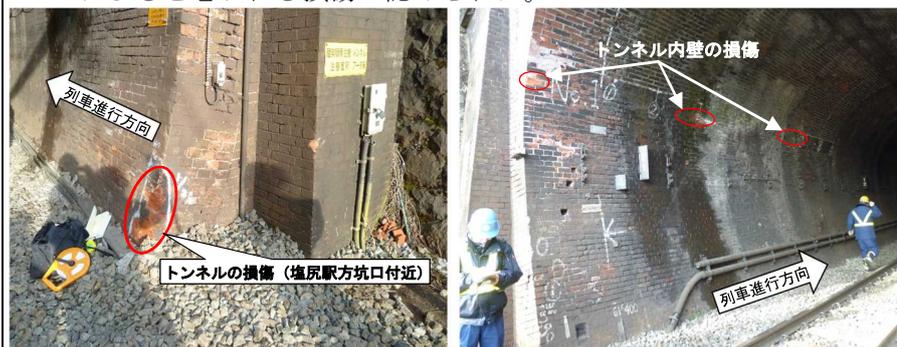
くらぎ及び脱線防止ガードの上面に、軽トラックが列車に引きずられたことによると考えられる擦過痕が断続的に認められた。

- ③ 61k336m付近から61k338m付近の線路右側の積雪が無くなって道床バラストが露出しており、道床の右外側の雪面上に道床バラストが飛散していた。
- ④ 61k338m付近及び61k347m付近の右レールの頭頂面と同底部周辺には、道床バラストが列車の右側の車輪により粉碎されたものと思われる白い砂や小石が散乱していた。
- ⑤ 61k340m付近から61k343m付近にかけての右レール周辺に、列車と衝突して破損したものと思われる軽トラックのガラス片が飛散していた。
- ⑥ 61k396.2m～61k396.4mの左レール頭頂面上に、車輪フランジによるものと思われる痕跡が軌間内側から外側へ斜めに横切っていた。
- ⑦ 61k397m付近から61k404m付近にかけて、左右のレールの左側のまくらぎ及び締結装置に、脱線後の車輪フランジによるものと思われる痕跡が続いていた。
- ⑧ 城山トンネルの塩尻駅方坑口の右側下部（道床バラストから高さ約50cmまでの範囲）のレンガが損傷しており、損傷したレンガの周囲には軽トラックが衝突したことによるものと思われる白い汚れが付着していた。また、同坑口の左側壁面上部（道床バラスト上面からの高さ約2.7m）は、坑口付近、坑口から約4m及び約6m入った付近のレンガに、列車の屋根肩部が衝撃したことによるとと思われる損傷が認められた。

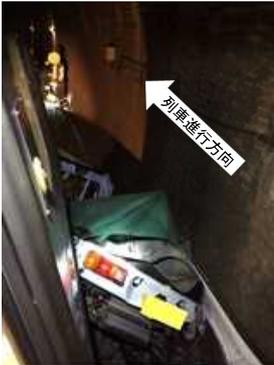
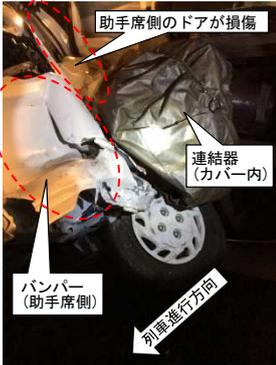
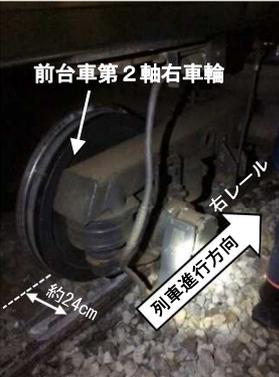
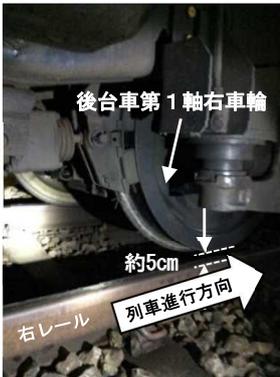
写真1 列車の損傷状況

列車は、1両目で以下の機器及び部位が損傷していた。

- ① 車体前面部：前面オオイ、スカート、貫通扉、電気連結器カバー
- ② 右側面：手歯止め受け、ステップ、ジャンパー栓受け、空気管開閉器、空気ばね高さ調整弁腕
- ③ 左側面：屋根肩部

<p>④ 床下：ATS-P形車上子、スノープラウ、前台車の全車輪のフランジ</p> <p>(写真1 列車の損傷状況 参照)</p> <p>(3) 軽トラックの損傷状況</p> <p>本事故後、軽トラックは、列車の1両目右側面とトンネルの右側内壁に荷台が挟まれて大破していた。事故直後に撮影された写真では、軽トラックのキャビンは助手席側が大きく損傷していた。</p>

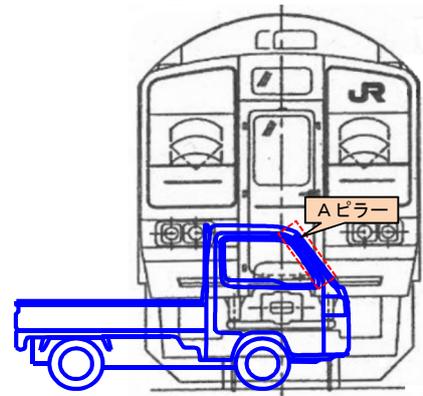
- ① 列車の運転士は、軽トラックは、キャビンが軌間内にあつて左側を向き、線路に対して斜めに停止していたと口述していること、
- ② 軽トラック運転者は、線路内に立ち入ってしまい、軽トラックを後進させ転回するよう切り返しをしていたら、レールの間にタイヤがはまりこんで動けなくなったと口述していること、
- ③ 列車前面中央から右側に衝突の痕跡があること、
- ④ 軽トラックは助手席側が大きく損傷していたこと、
- ⑤ 列車前面の貫通扉部の変形は、軽トラックの助手席側のAピラー\*7の衝突によるものと考えられること

から、軽トラックは、列車と衝突する直前には、キャビンが軌間内にあつて左側を向き、後輪が右側の軌間外にあつて、接近していた列車の方に頭を振って、線路に対して斜めに停止していたものと考えられる。
