鉄 道 事 故 調 査 報 告 書

IV 九州旅客鉄道株式会社 日南線 飫肥駅～日南駅間
踏切障害事故

IV 九州旅客鉄道株式会社 日南線
飫肥駅～日南駅間
踏切障害事故

事故種類：踏切障害事故

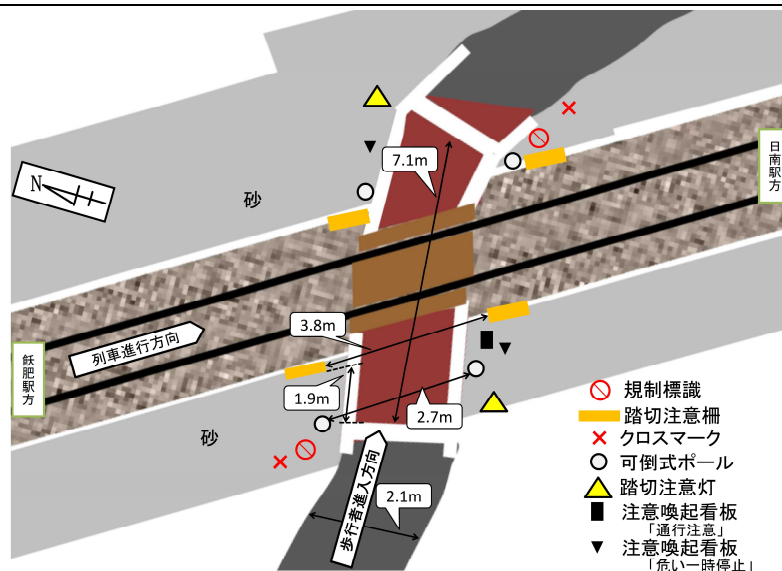
図3 本件踏切略図

2.2 人の死亡、負傷の状況	死亡：1名（歩行者 男性 73歳） 負傷：なし （本件列車：乗客16名、運転士1名が乗車）
2.3 鉄道施設等の概要	<p>(1) 本件踏切の概要</p> <p>同社から提出された平成28年度踏切台帳によると、本件踏切の概要は以下のとおりであった。</p> <p>① 踏切長 : 7.0m</p> <p>② 踏切幅員 : 1.6m</p> <p>③ 踏切交角 : 右70°</p> <p>④ 踏切見通距離*2</p> <p style="padding-left: 40px;">列車から踏切 : 100m（飡肥駅方） 999m（日南駅方）</p> <p style="padding-left: 40px;">通行者から踏切 : 80m（歩行者進入側） 70m（歩行者進出側）</p> <p>⑤ 列車見通距離*3</p> <p style="padding-left: 40px;">本件踏切の歩行者進入側から見た列車の見通し</p> <p style="padding-left: 80px;">100m（飡肥駅方） 360m（日南駅方）</p> <p>⑥ 踏切道の舗装：木（敷板）</p> <p>⑦ 道路交通量 : 10台/日（三輪以上の自動車） 38台/日（二輪） 26台/日（軽車両（自転車を含む。）） 286人/日（歩行者）</p> <p>⑧ 交通規制 : B規制*4</p> <p>⑨ 鉄道交通量 : 29本/日</p> <p>本件踏切の歩行者進入側の入口付近に踏切停止線（以下「停止線」という。）が引かれ、踏切注意柵及び可倒式ポールが設置されていた。本件踏切の飡肥駅方に、クロスマーク及び規制標識（軽・二輪・小特以外の自動車通行止め）が設置されており、日南駅方には踏切注意灯*5及び注意喚起看板（「通行注意」及び「一時停止」）が設置されていた。また、線路脇の鉄道用地は、歩行者進入側及び進出側ともに、飡肥駅方及び日南駅方の両方面にわたって防草化されていた。</p> <p>（図3 本件踏切略図、写真1 本件踏切の概観（歩行者進入側から撮影） 参照）</p>
