鉄 道 事 故 調 査 報 告 書

II 紀州鉄道株式会社 紀州鉄道線
御坊駅～学門駅間
列車脱線事故

事故種類：列車脱線事故

発生場所：和歌山県御坊市

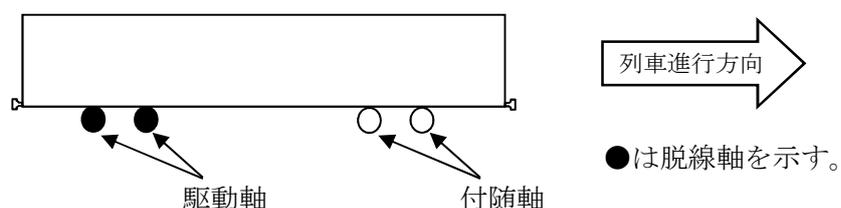
図2 本件車両の概要

本件車両の概要を図2に示す。車両の主な諸元は次のとおりである。

車種	内燃動車（ディーゼルカー）
編成両数	1両
記号番号	KR301
全長	15.5m
重量	31.6t
台車	2軸台車（軸距1.8m）

なお、本件車両は、他鉄道事業者から平成27年に譲渡されたものである。

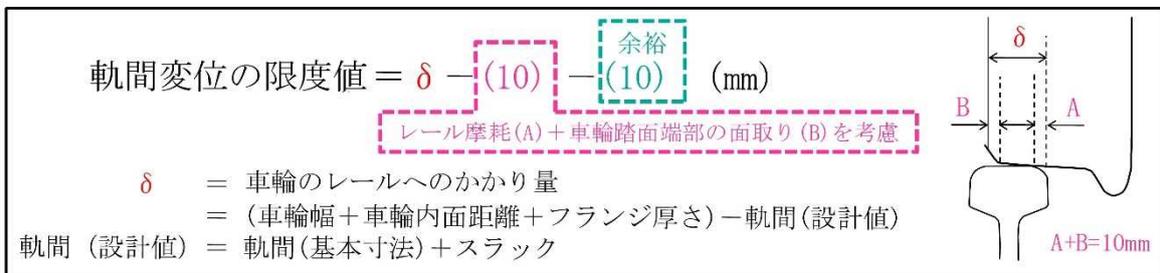
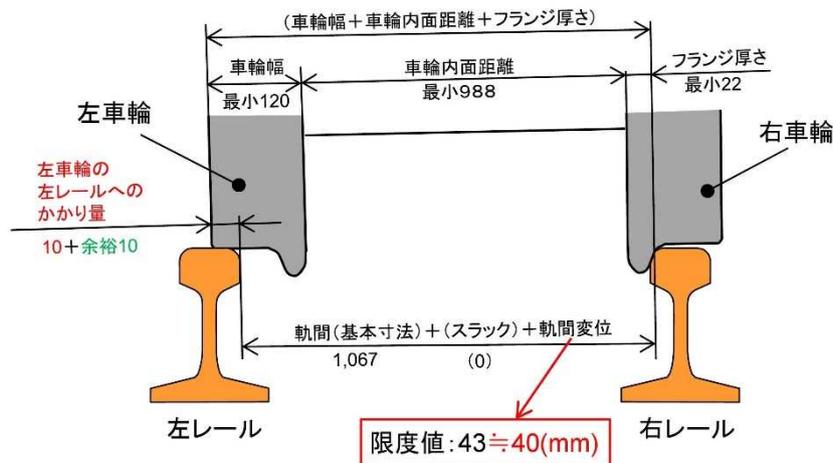
図3 軌間変位の限度値(スラック0mmの場合)

鉄道車両の走行安全上の判定目標の一つとして、軌間内に車輪が脱線しないための軌間変位の限度値（スラックを含む動的値^{*16}）は、一般的にレールと輪軸の関係から、図3のように考えられている。

ここで、輪軸の寸法(最小値)、軌間(基本寸法)1,067mm及びスラック0mmとすると、
 軌間変位の限度値 = (車輪幅 + 車輪内面距離 + フランジ厚さ) - 軌間(設計値) - 10 - 10

$$= (120 + 988 + 22) - 1,067 - 10 - 10 = 43 \div 40 \text{ (mm)}$$
