鉄 道 事 故 調 査 報 告 書

II 京浜急行電鉄株式会社 本線 神奈川新町駅構内
列車脱線事故（踏切障害に伴うもの）

鉄道事故調査報告書

事故種類：列車脱線事故（踏切障害に伴うもの）

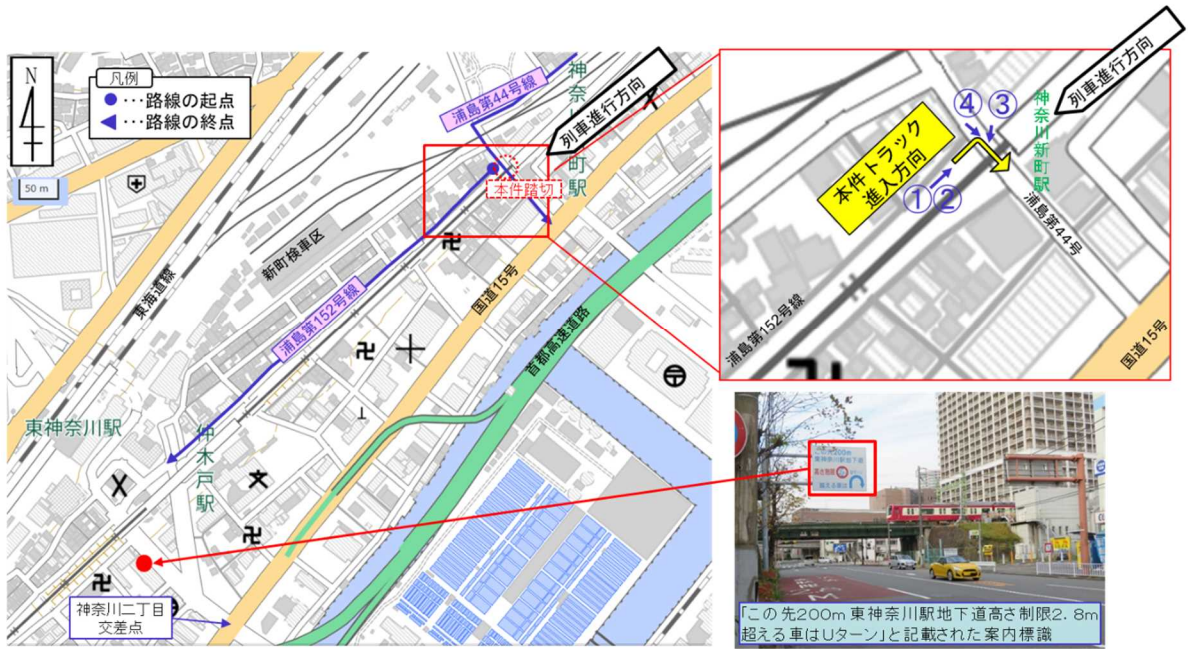
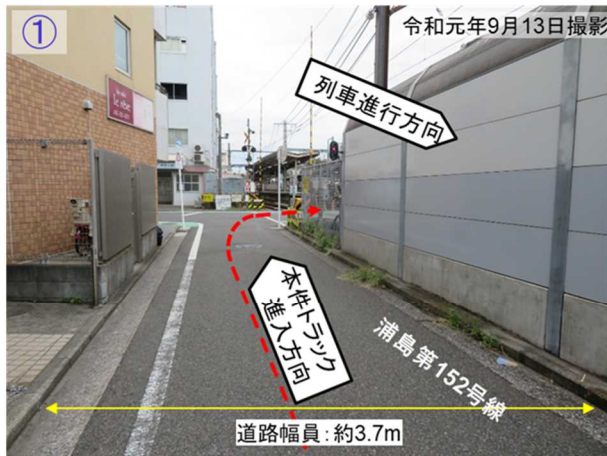
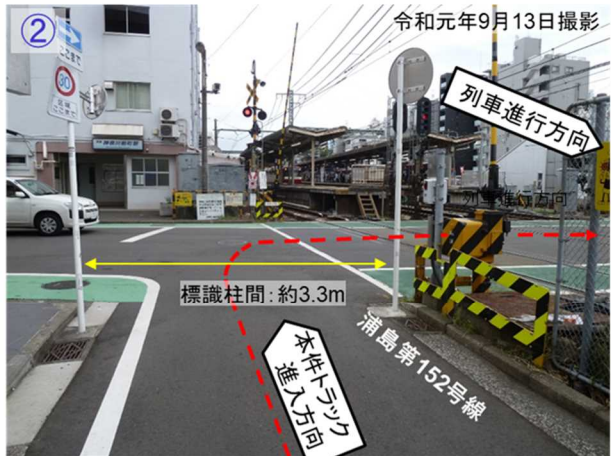
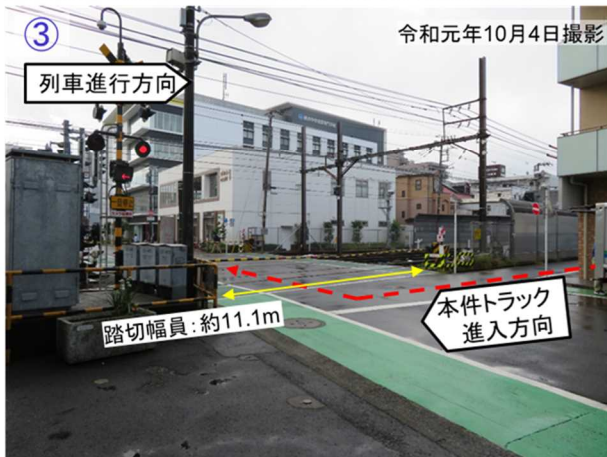
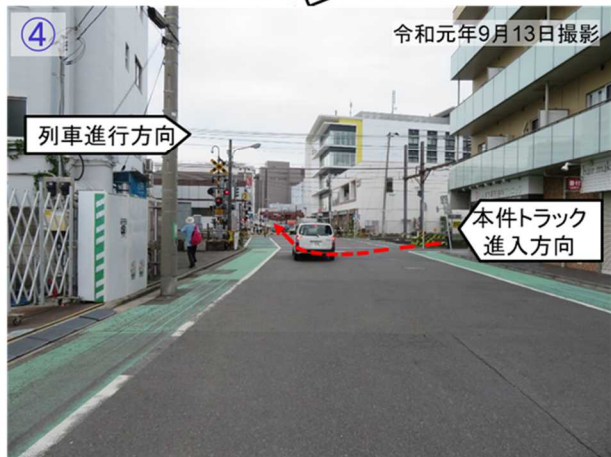
図1 本件踏切に接続する道路の状況

本件踏切と交差する道路は、横浜市が管理する市道浦島第44号線（以下「浦島第44号」という。）である。また、本件踏切右側の入口付近で、浦島第44号に接続（合流）する市道浦島第152号線（以下「浦島第152号」という。）が線路と並行している。本件踏切周辺の状況を図1に示す。

浦島第152号の幅員については、浦島第44号に接続する付近では約3.7mであった。なお、接続部の手前には、一方通行の終わりと最高速度区域の終わりを示す道路標識及び補助標識と指定方向外進行禁止を示す道路標識が道路の両側に設置されていて、両側の標識の柱の間隔は約3.3mであった。また、浦島第44号の幅員は、浦島152号線と接続する付近において、2.4.2.3で後述する踏切幅員と等しく、約11.1mであった。

なお、浦島第152号の路線の終点付近には、最高速度（30km/h）の始まりを示す道路標識及び駐車禁止を示す道路標識が設置されていた。また、神奈川二丁目交差点から仲木戸駅方面に向かう道路の左側には、「この先200m東神奈川駅地下道高さ制限2.8m超える車はUターン」と記載された案内標識が設置されていた。浦島第152号の路線の起点付近から約100m終点方には、一方通行の始まりを示す道路標識が設置されており、終点方から起点方への一方通行となっていた。

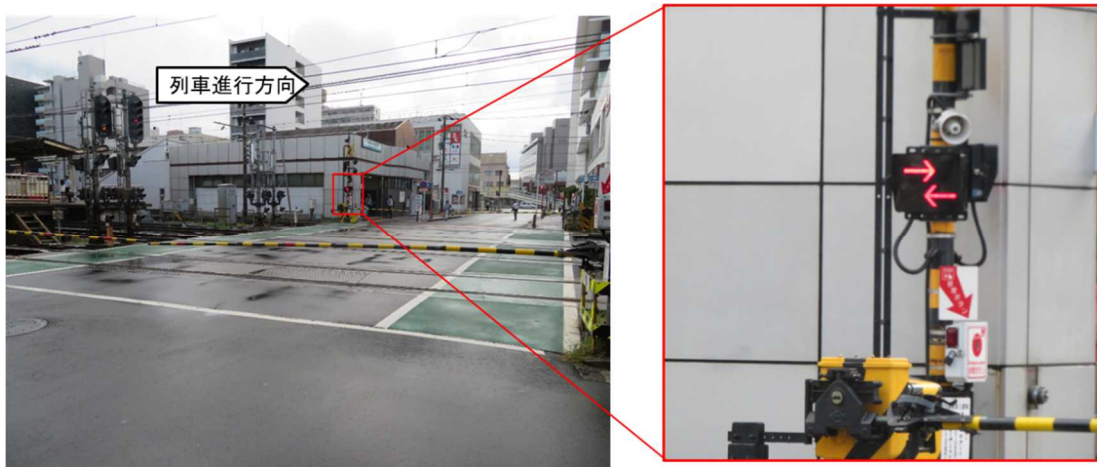
図2 本件踏切の列車進行方向指示器

本件踏切の踏切警報器の支柱には、図2に示す列車進行方向指示器が設置

されており、踏切警報器が警報動作をしている間は、接近する列車の進行方向を示す赤色の矢印が点灯する。

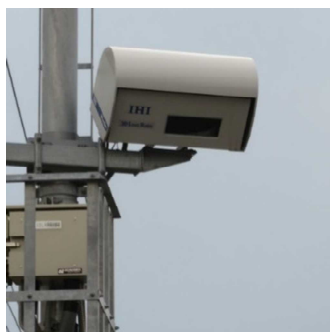
図3 踏切障害物検知装置のレーザレーダヘッド

また、踏切障害物検知装置（三次元レーザレーダ式）は、本件踏切の仲木戸駅方にコンクリート柱上の左右に2基設置されたレーザレーダヘッド（図3参照）から、レーザ光を発光・照射して、障害物を検知しており、レーザレーダヘッドからの距離30m以内において、1m×1m×1m以上の物体を検知する性能を有する。

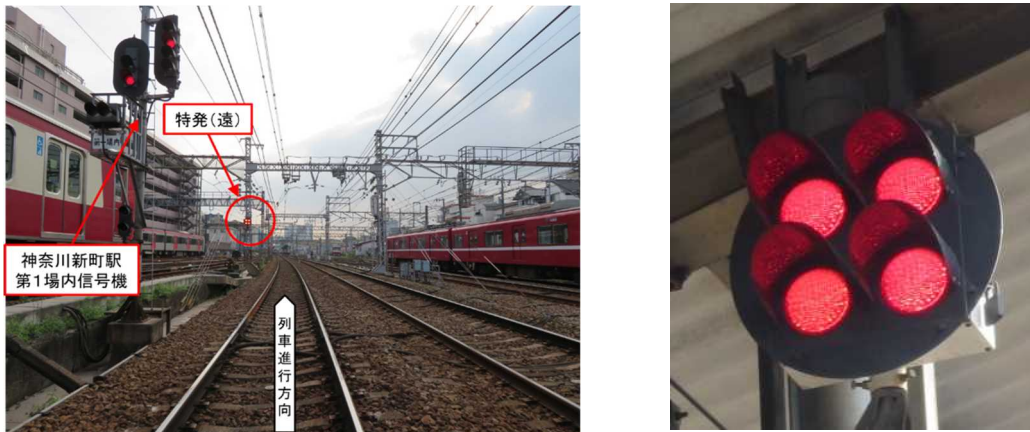
図5 特発（遠）の設置状況（左図）及び特発（中）の表示部（右図）

本件踏切の下り列車に対する特発は3基設置されており、図5に示すように、特発（遠）が、19k574mの地点に設置されている。また、特発（中）は、19k837mの地点に、特発（近）は、19k962mの地点に、設

置されている。なお、本件踏切の踏切支障報知装置には、踏切障害物検知装置による障害物の検知又は操作装置（押しボタン）の操作により、列車に対して停止信号を現示した際に、列車を停止又は減速させるために、自動列車停止装置等の保安システムと連携（連動）する等、運転士をバックアップする機能は付加されていない。

本件踏切に対する特発の設置時期は、同社の信号保安設備変更記録によると、昭和56年9月であり、同社によると建植位置は設置以降変更していないとのことである。

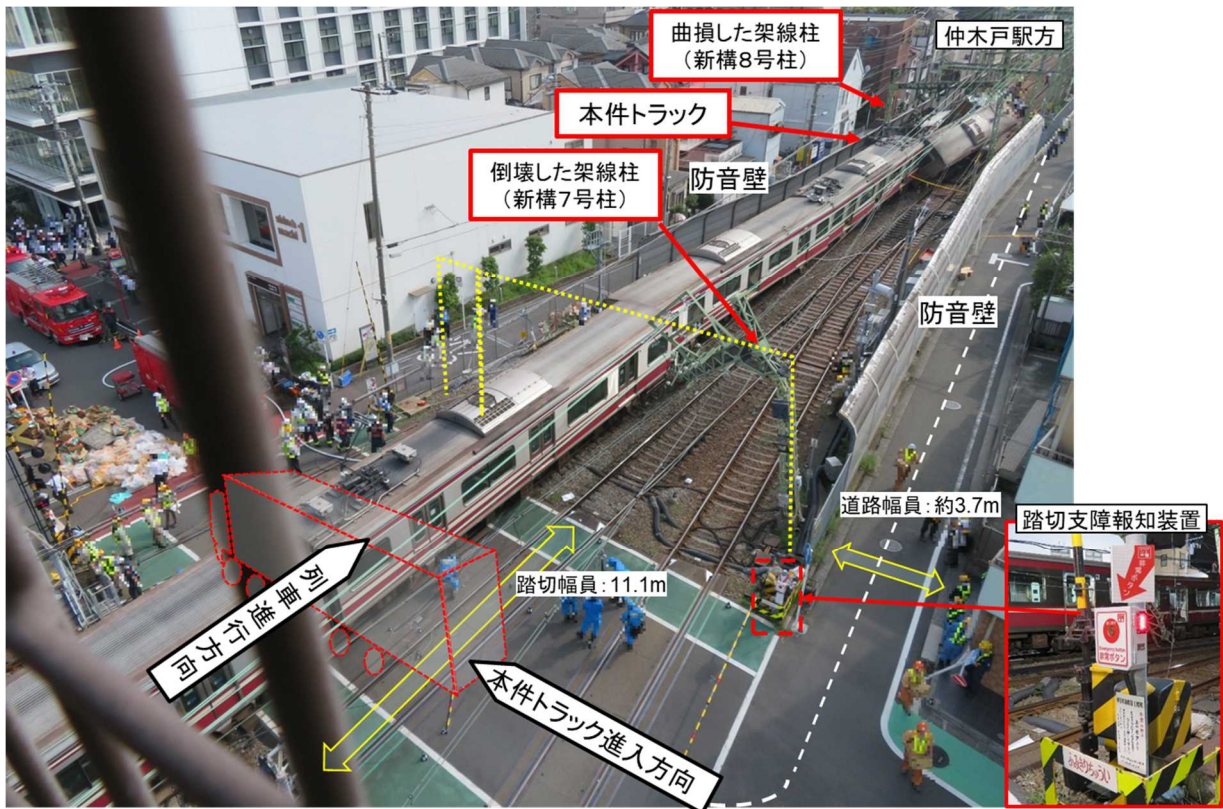
付図4 事故現場付近の状況

本件踏切の子安駅方(約30m手前側)の19k930m付近の右レールの内軌側PCまくらぎ及びレール締結装置の損傷を起点に、3両目の後台車の第1軸及び第2軸が脱線して停止していた箇所までのPCまくらぎ及びレール締結装置や、本件踏切の軌道ブロックの舗装部に車輪フランジによるものと見られる線状の痕跡及びその先方の脱線防止ガードのガードホルダーの破損とガードアングルの脱落があった。

また、神奈川新町駅下り線(本線側)のプラットホーム縁端のタイル(19k930m付近)、防音壁、分岐器等に損傷があった。

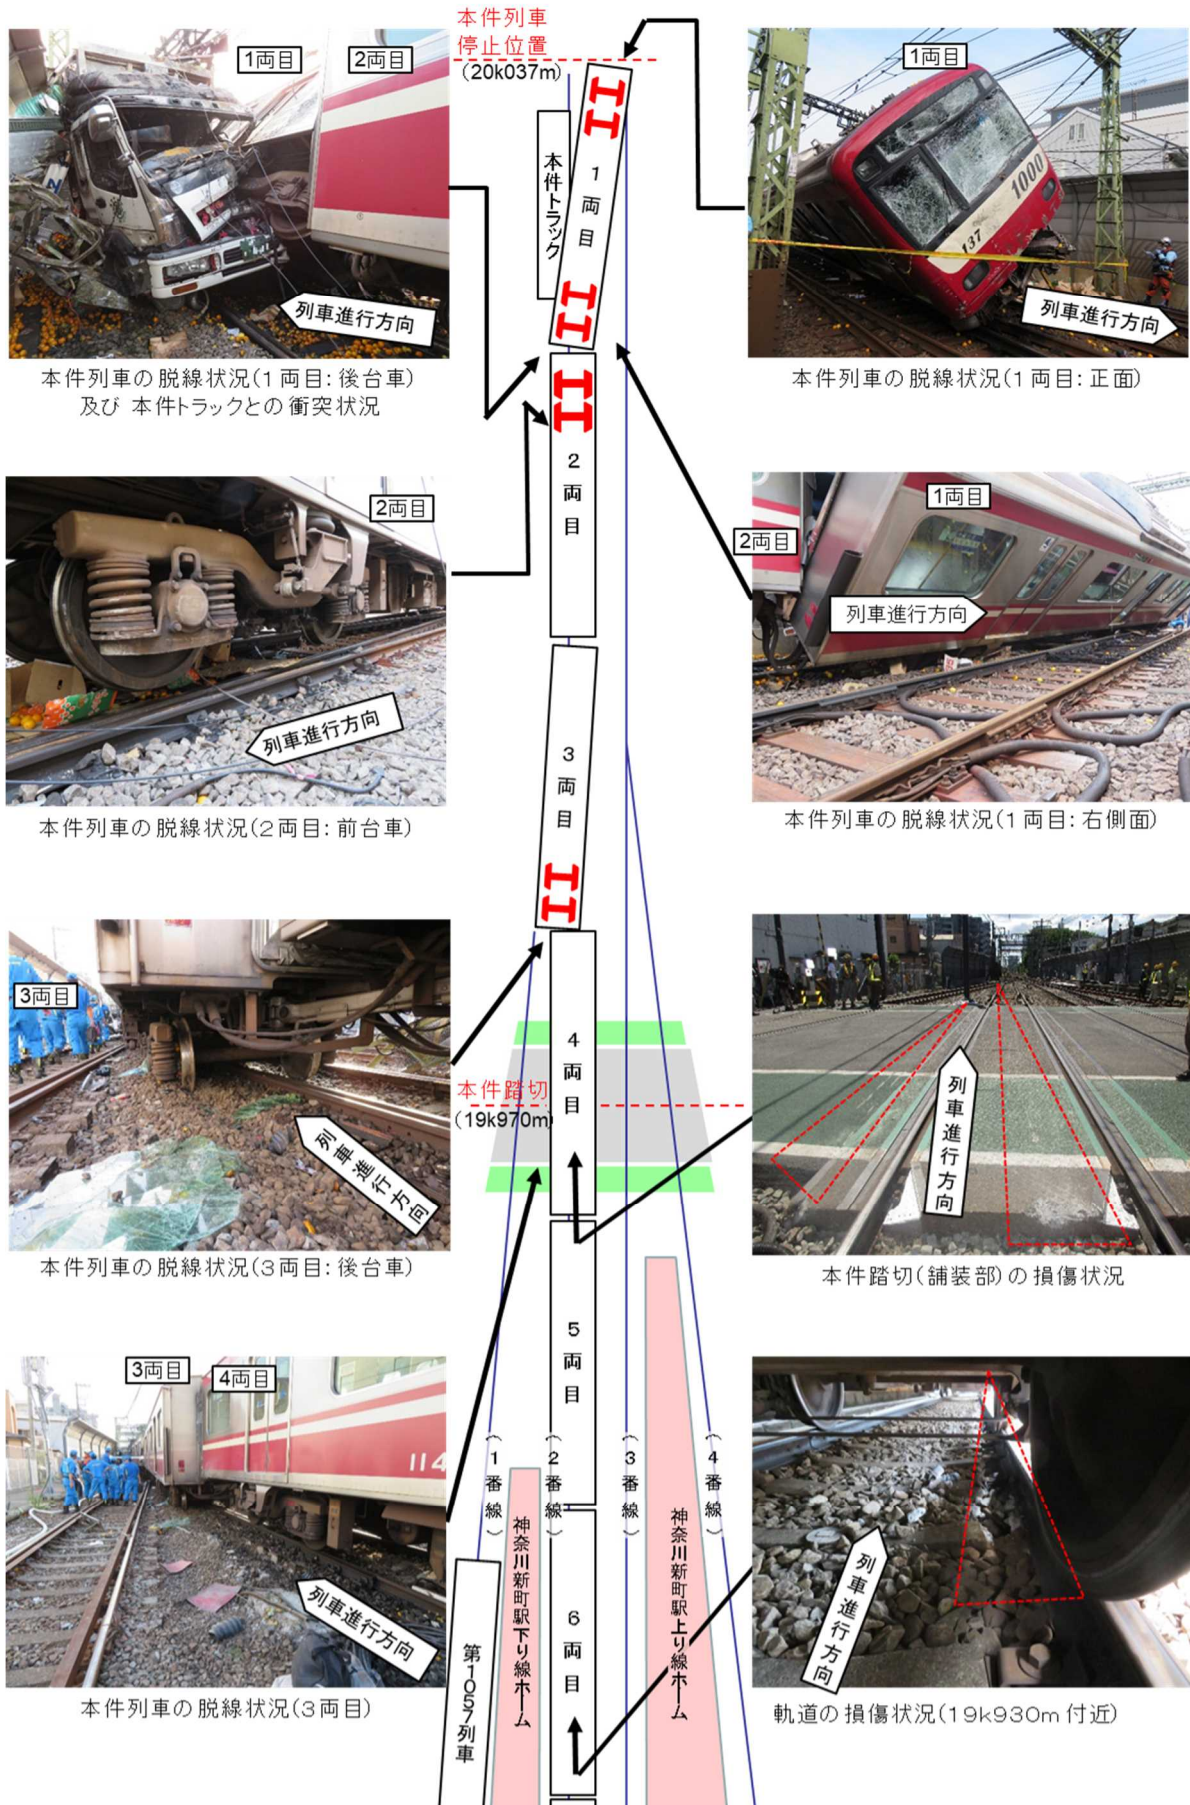
付図6 事故現場略図

- (4) 2.6.3に記述したように、本件列車1両目の後側妻部と2両目の前側妻部、及び2両目の後側妻部と3両目の前側妻部が接触したと見られる痕跡があったこと、
- (5) 2.6.1に記述したように、本件踏切の子安駅方（19k930m付近）の右レールの内軌側PCまくらぎ及びレール締結装置の損傷を起点に、3両目の後台車の第1軸及び第2軸が脱線して停止していた箇所に至るまでの間のPCまくらぎ及びレール締結装置や、本件踏切の軌道ブロックの舗装部に車輪フランジによると見られる連続的な痕跡及びその先方の脱線防止ガードのガードホルダーの破損とガードアングルの脱落があったこと

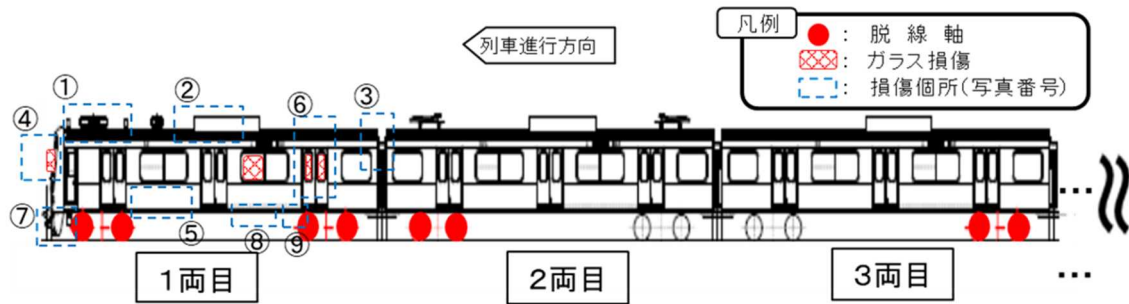
付図7 車両の損傷状況 (その1)

前面窓ガラス損傷、列車無線アンテナ損傷、空調装置損傷、前面スカート損傷、床下機器類損傷、車体妻部損傷 等

1両目の損傷状況

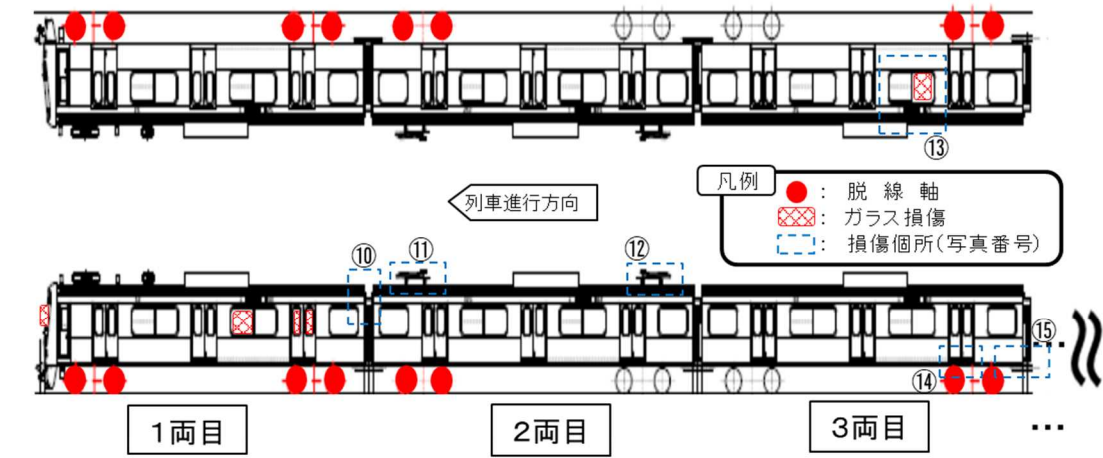
付図7 車両の損傷状況 (その2)

パンタグラフ損傷、車体妻部損傷

右側面窓ガラス損傷、車体妻部損傷、左側面後部損傷、床下機器損傷

2両目の損傷状況

3両目の損傷状況
