# 鉄 道 事 故 調 査 報 告 書

I 西日本旅客鉄道株式会社 芸備線  
東城駅～備後八幡駅間  
列車脱線事故

事故種類：列車脱線事故

発生場所：広島県<sup>しょうばら</sup>庄原市

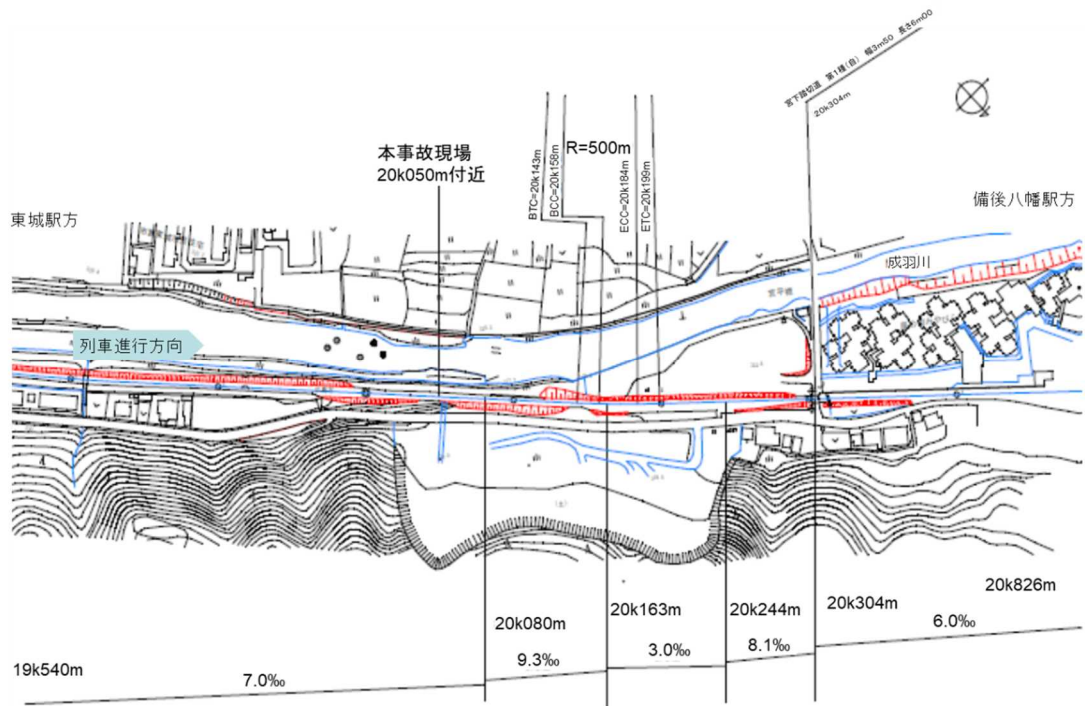
図2 事故現場付近の線路線形

事故現場付近の線路線形は、図2に示すように19k540mから20k143mまでは直線、20k143mから20k199mは半径500mの円曲線、その前後のそれぞれ15mは緩和曲線<sup>\*4</sup>であり、20k199mから20k826mまでは直線である。

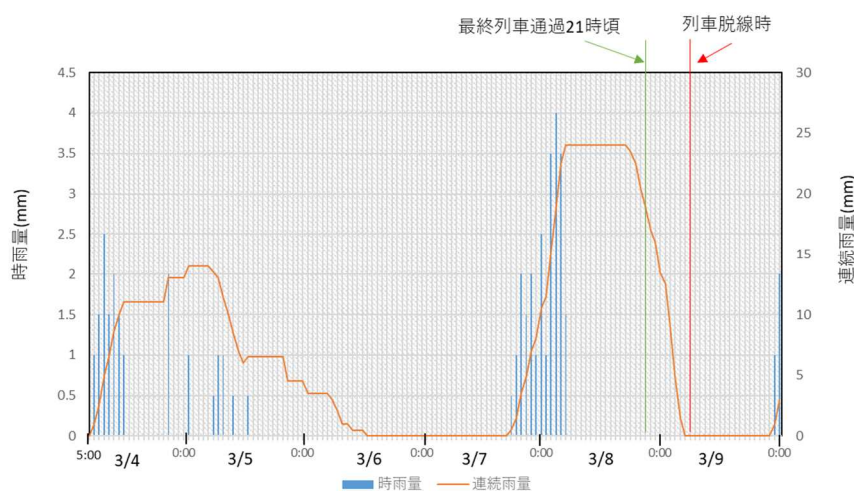
図4 アメダス東城における時雨量と連続雨量

アメダス東城の記録によると、図4に示すとおり、令和2年3月9日の本事故発生直近5日間において、令和2年3月4日5時から本事故発生の前日3月8日5時までの時雨量は最大4mm、それ以降の3月8日6時から本事故発生時刻である3月9日5時48分までは0mmが記録されている。また、令和2年3月4日5時から3月9日5時48分までの連続雨量は最大24mm、5日間積算雨量は41mmであった。

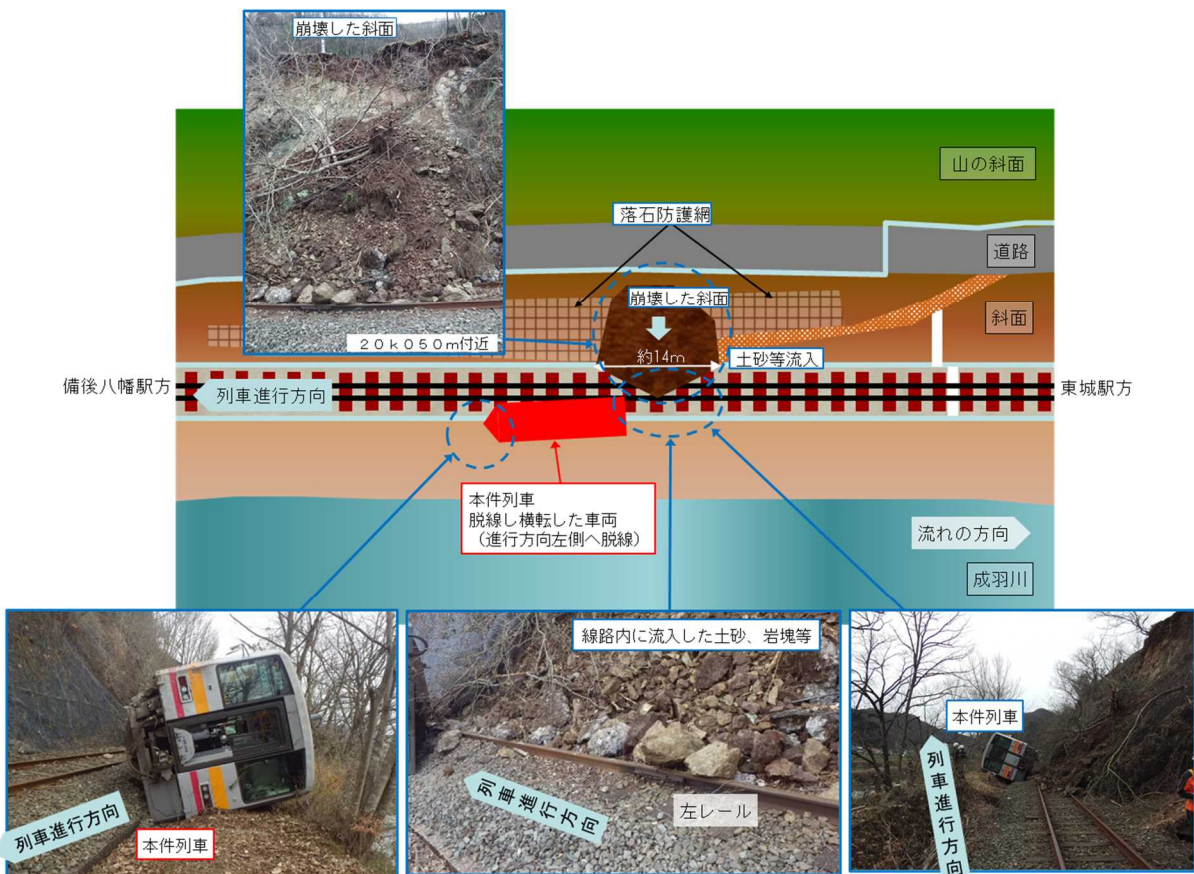
付図4 事故現場付近の略図

本件列車は、先頭部が20k065m付近に停止しており、車両は左側に横転し全軸が脱線していた。

- ② 崩壊した斜面は、図3に示すように高さ約11m、崩壊した斜面の大きさが、20k037m付近から20k051m付近の横幅14m、斜面長さ約12mの範囲にわたっており、その土砂等の量は約130m<sup>3</sup>であった。崩壊面における傾斜は約60°であった。崩壊して落下した岩塊、土砂等は線路内まで流入しており、流入し堆積していた岩塊、土砂等の広がり、切土ののり尻から約3.5mの範囲に及んでいた。また、崩壊した後の斜面にはせり出した不安定な岩塊等が多数散在していた。
