鉄 道 事 故 調 査 報 告 書

II 長良川鉄道株式会社 越美南線
美濃太田駅構内
列車脱線事故

鉄道事故調査報告書

事故種類：列車脱線事故

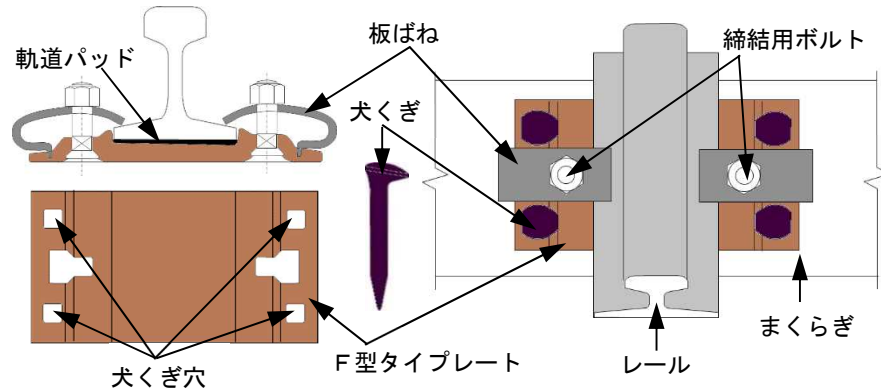
図2 F型レール締結装置

(1)に記述した右複心曲線中の0 k 2 4 1 m付近から美濃太田駅方及び半径600mの左曲線より前平公園駅方の直線区間から前平公園駅方においては、レールは犬くぎによって直接まくらぎに締結されている（図2 参照）。

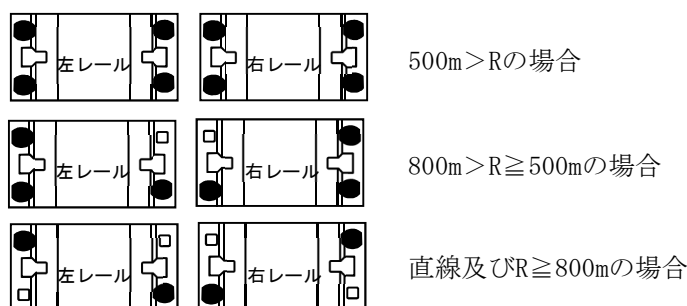
図4 F型タイププレートの犬くぎ打込み標準

なお、犬くぎの打込みについては、「軌道の維持管理マニュアル」*5には、
 図4のようなF型タイププレート⁵の犬くぎ打込み標準が示されている。

まくらぎ等の軌道材料検査や線路徒歩巡視等の際には、まくらぎの腐食や犬くぎ浮き等の状況に注意し、必要があればまくらぎ交換、犬くぎの打締め及び打替え等を可能な限り早期に実施し、必要なレール締結力を確保する。また、レールの締結方法については、軌間拡大が懸念される急曲線等は優先的に犬くぎ打込み標準に基づいた増打ちを行い、かつ正しく犬くぎを打ち込むことによってレール締結力を増大させる。

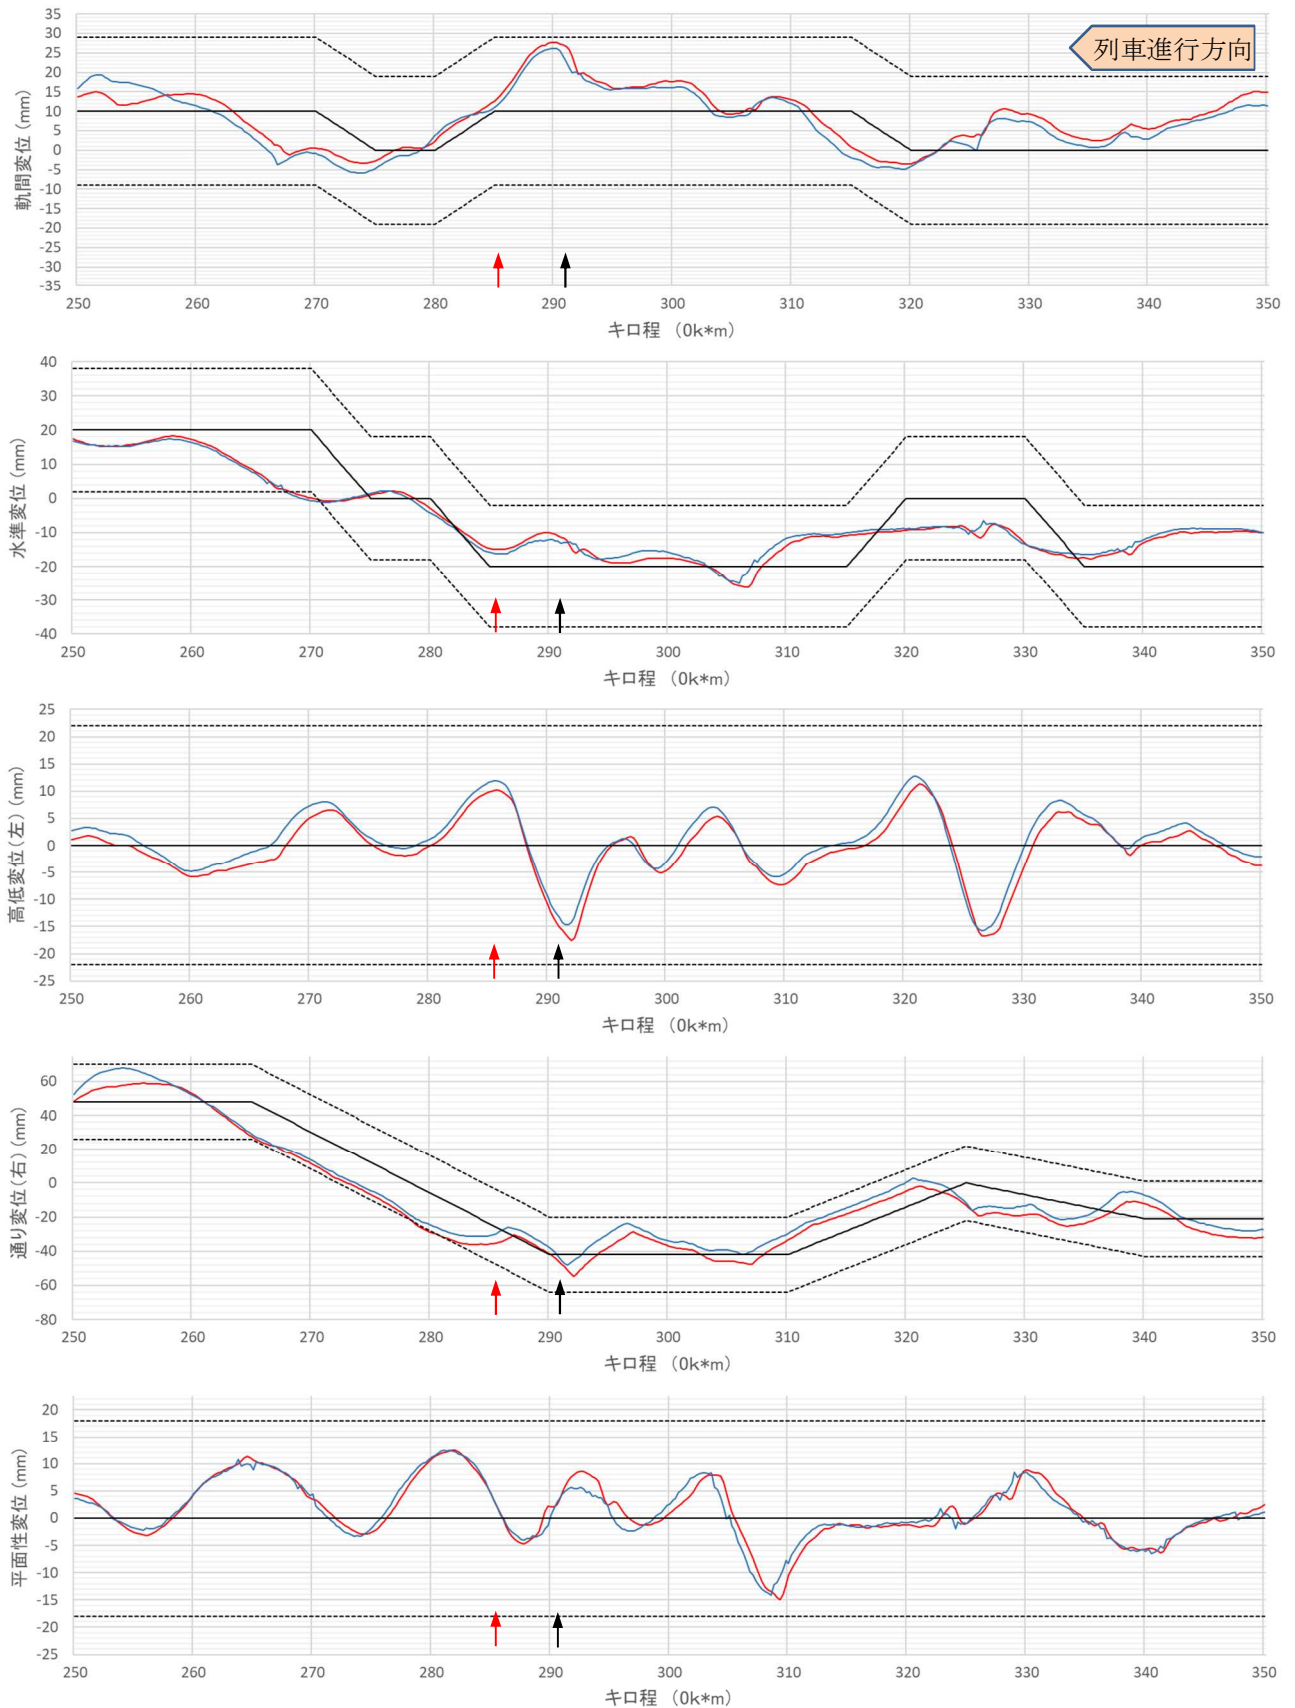
付図4 事故現場付近の軌道変位の状況

H30.7 測定値の平面性変位のキロ程は、検測装置のソフトウェア変更があったため、当委員会において 2.5m 補正を行った。
