鉄 道 事 故 調 査 報 告 書

III 東日本旅客鉄道株式会社 外房線
安房鴨川駅～安房天津駅間
列車脱線事故

鉄道事故調査報告書

事故種類：列車脱線事故

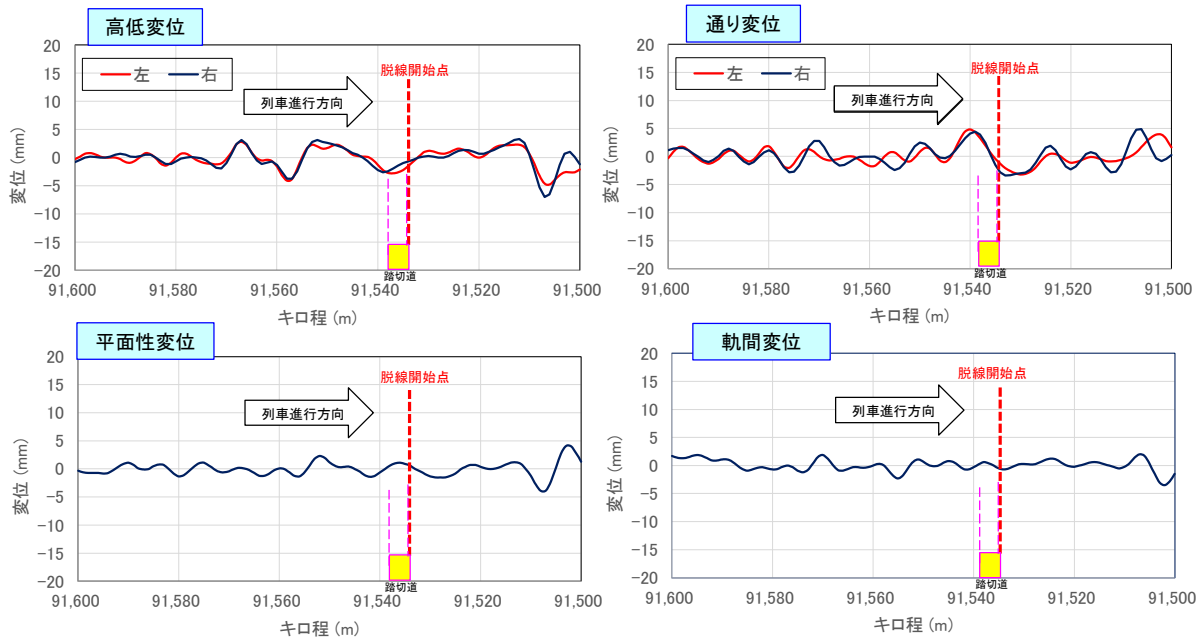
図2 本事故発生前直近の動的軌道変位測定結果

本事故現場付近における本事故発生前直近の軌道変位の定期検査は、令和2年4月15日に高速軌道検測車による動的軌道変位^{*3}の測定を実施している。適用される動的軌道変位の整備基準値は表2のとおりであり、図2に示すように、この定期検査の結果は全て整備基準値内であった。

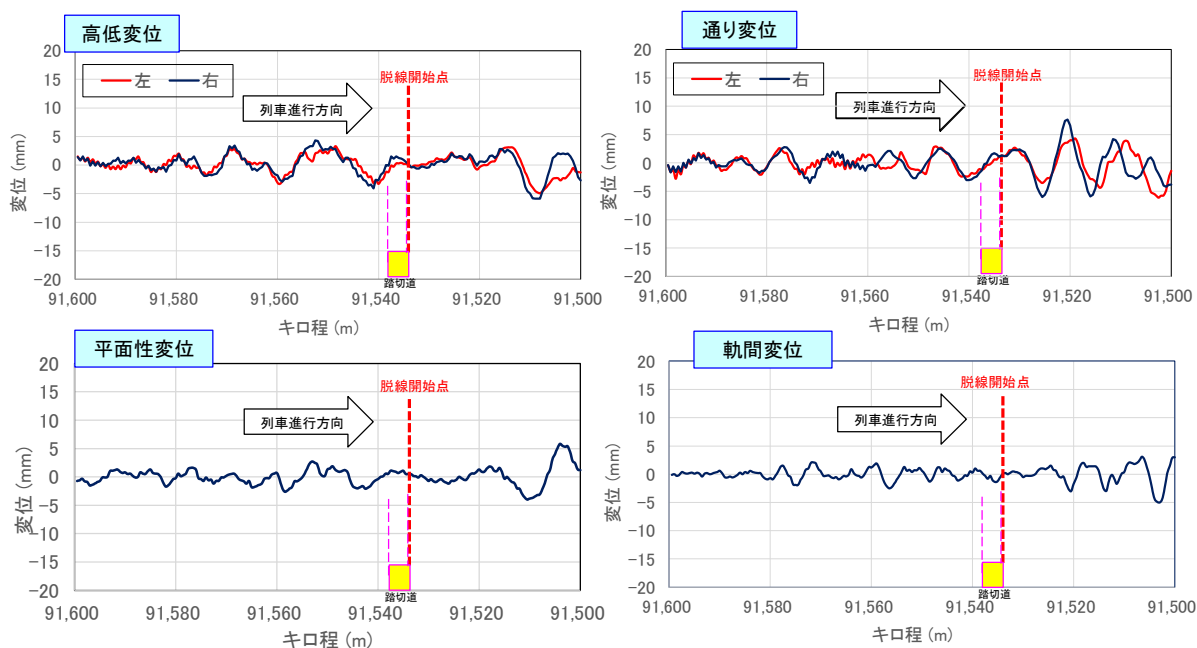
図3 本事故発生後の静的軌道変位測定結果

本事故発生後（令和2年5月8日）に、本事故現場付近における軌道検測装置による静的軌道変位^{*9}の測定を実施した。適用される静的軌道変位の整備基準値は表3のとおりであり、図3に示すように、測定された数値は全て整備基準値内であった。また、事故現場付近におけるレール、まくらぎ、レール締結装置等の軌道部材についても、脱線した車輪が走行した痕跡を除き、異常はなかった。

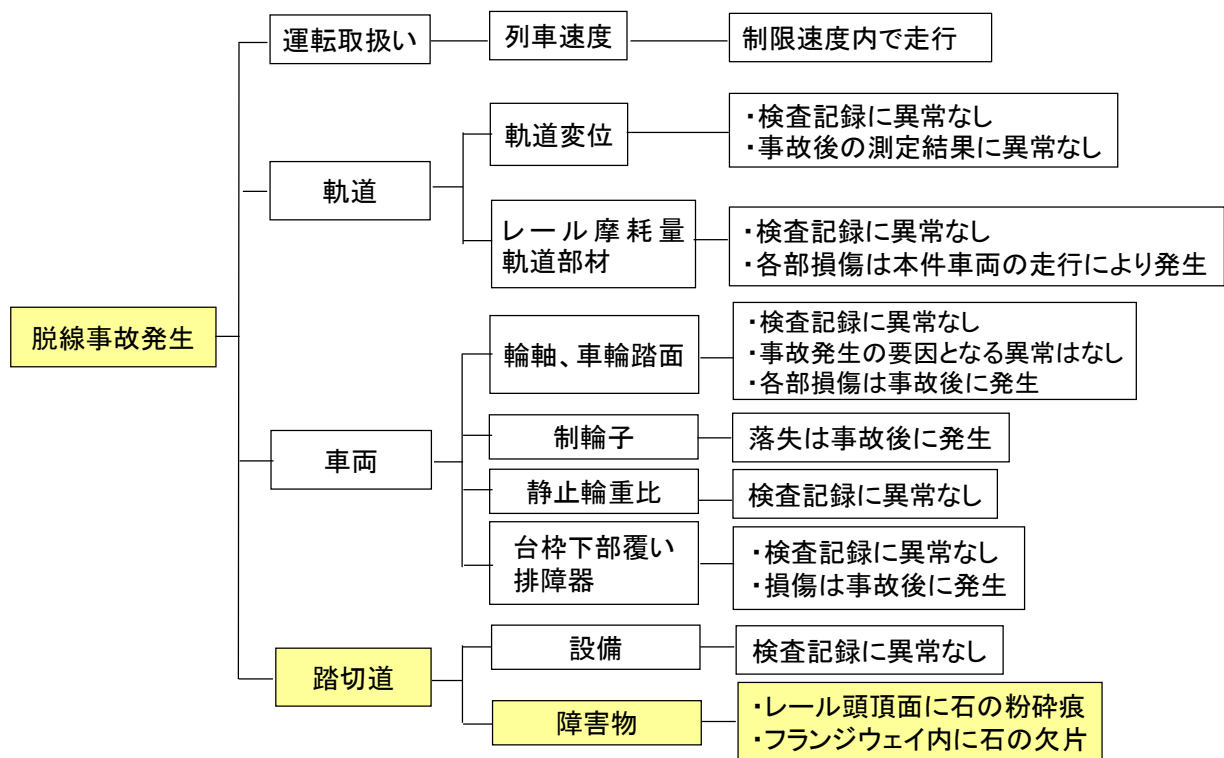
図6 列車脱線事故の関与要因

列車脱線事故の関与要因について、図6に示す。

なお、2.3.3.2(4)に記述したように、本件車両の前台車の前側に設置された排障器の取付高さは、75～100mmで管理しているため、2.7に記述したように、本件踏切付近のバラストの短径は45～75mmであったことから、排障器でレール頭頂面上に存在するバラストを排除することができなかった可能性があるものと考えられる。そのため、バラスト等の障害物を排除するためには、車両の安全な走行を確保することができる範囲において、車体又は台車のレール頭頂面に近い部分に、障害物等を排除する装置の設置等を検討することが望ましい。

また、踏切内における障害物の大きさ等によっては、列車脱線事故の発生に至る可能性があることから、踏切近傍への脱線防止ガードの設置、及び脱線した場合に踏切近傍で大きく逸脱しないよう、車両への逸脱防止装置の設置を検討することが望ましい。
