鉄道事故調査報告書

II 東日本旅客鉄道株式会社 常磐線 土浦駅～神立駅間
列車脱線事故

事故種類：列車脱線事故

発生日時：令和3年3月26日 0時07分ごろ

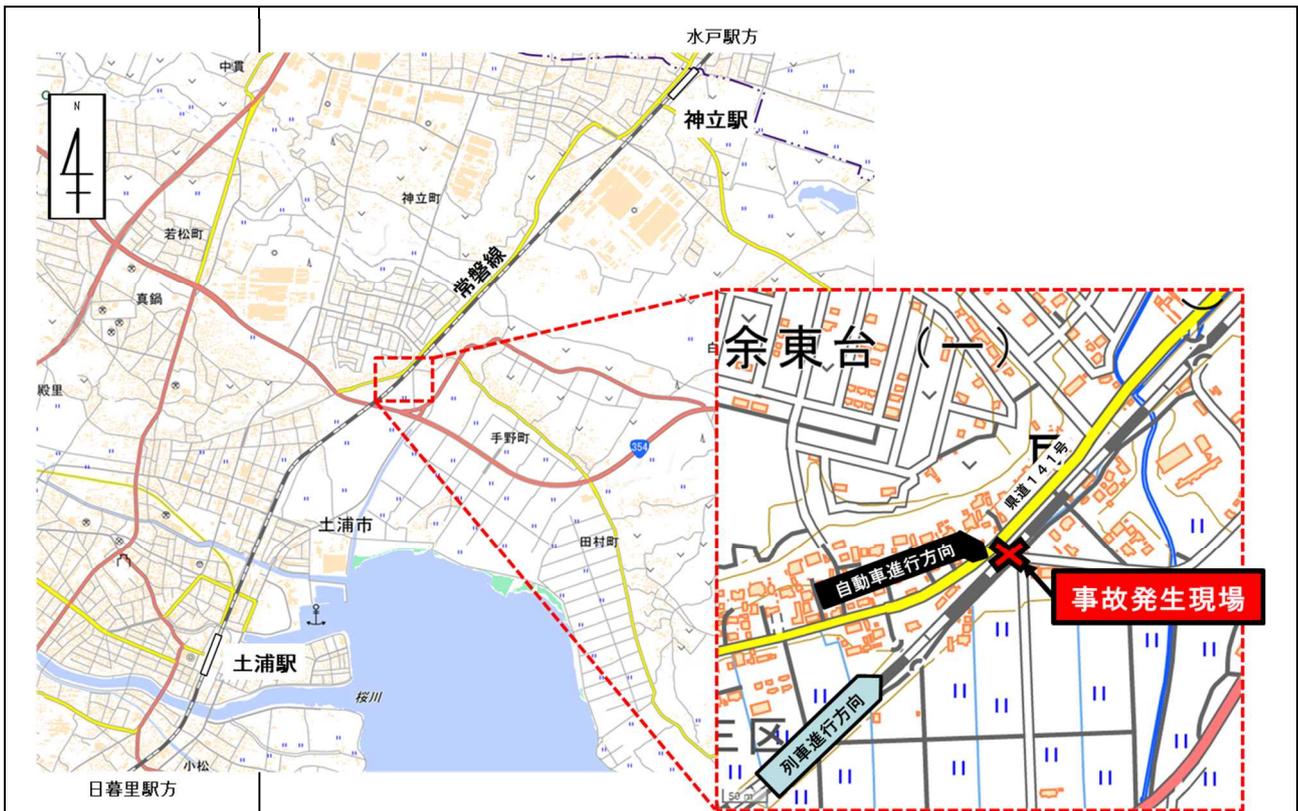
図1 事故現場付近の地形図

事故現場付近は、図 1 に示すように土浦駅から北東約 2.7 km の地点であり、線路左側 (西側) には事故現場付近から神立駅方にかけて県道 141 号が並走しており、同県道は、土浦駅方から事故現場付近にかけて左カーブとなっている。同県道に照明灯設備は少ないため、夜間は暗い状況である。
