鉄道事故調査報告書

鉄道事業者名：東京都交通局

事故種類：列車脱線事故

日暮里・舎人ライナー 舎人公園駅構内

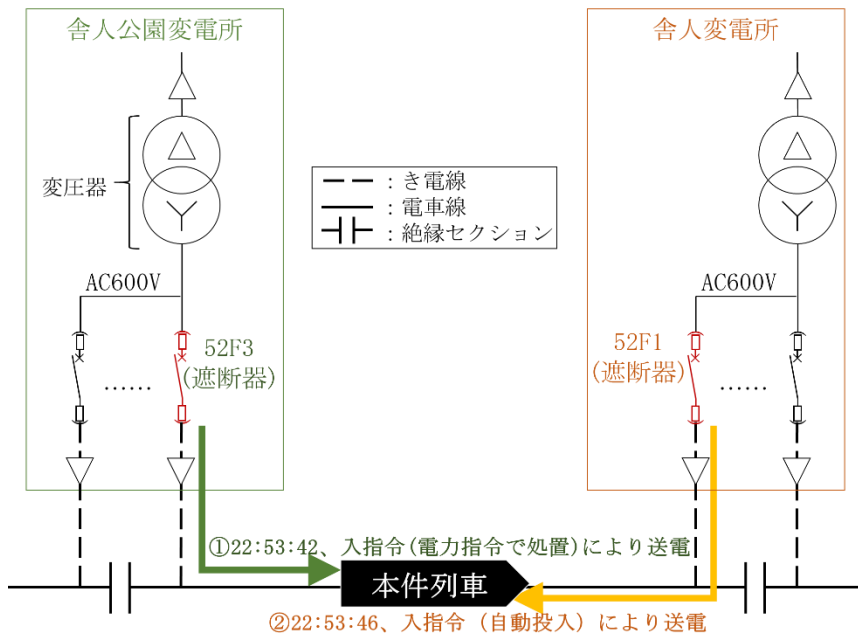
図1 事故現場付近（下り線）のき電区分の概要

送電処置や応動などの種別を表す状変種別、操作状変に関係する変電所名、送電処置や応動などの対象となる遮断器名や状変の要因などを表す詳細情報、遮断器の動作状態や電圧の加圧状態などを表す動作情報、電力管理システム*5からの制御情報を表す状態情報が記載されていた。同記録によれば、22時41分52秒に同局の地震計が震度5弱を検知したことで、日暮里・舎人ライナー（以下「本路線」という。）の全変電所のき電用遮断器が一斉にトリップ*6し、送電が停止していた。その後、22時53分42秒に電力指令の処置（入指令）により52F3の遮断器が投入されて舎人公園変電所から事故現場付近（図1①の向き）に送電されたが、22時53分43秒に送電失敗となっていた。その後、22時53分46秒に、52F1の遮断器が自動投入（入指令）されて舎人変電所から事故現場付近（図1②の向き）に送電され、22時56分00秒に地絡*7が発生していた。

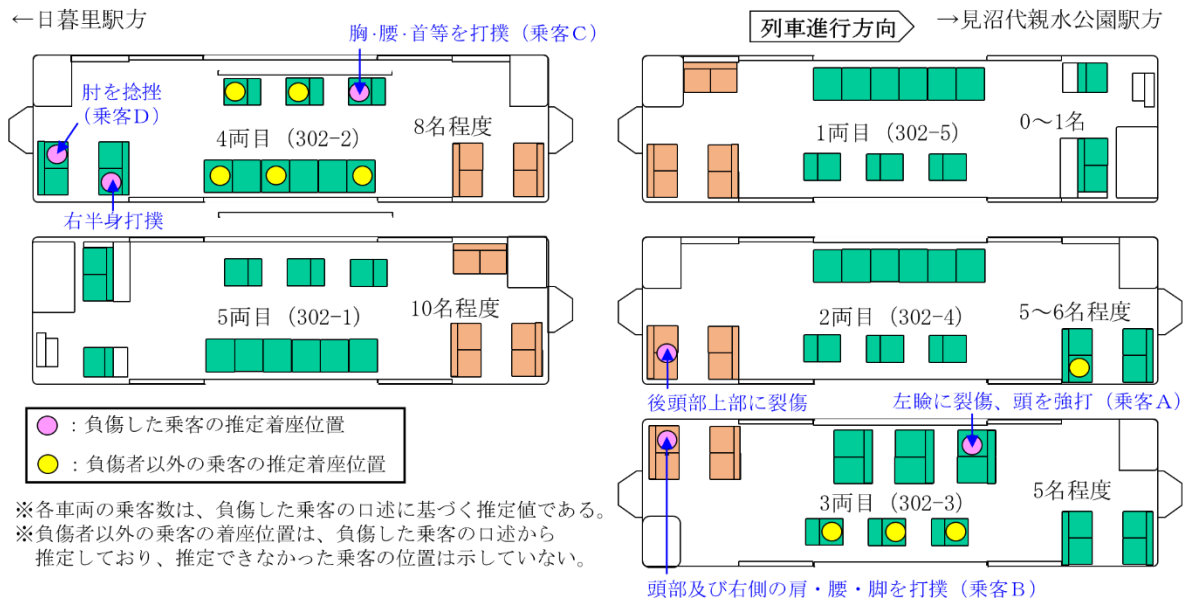
図2 本件列車の乗客の乗車位置（負傷者の口述に基づく推定）

本件列車には29名が乗車しており、そのうち、8名の乗客が負傷した。2.1.2(2)に記述した乗客の口述によれば、事故発生直前の本件列車の乗客の乗車位置は図2に示すとおりであり、乗客数と負傷者数は表3に示すとおりであった。ただし、それ以外に負傷者がいた可能性がある。

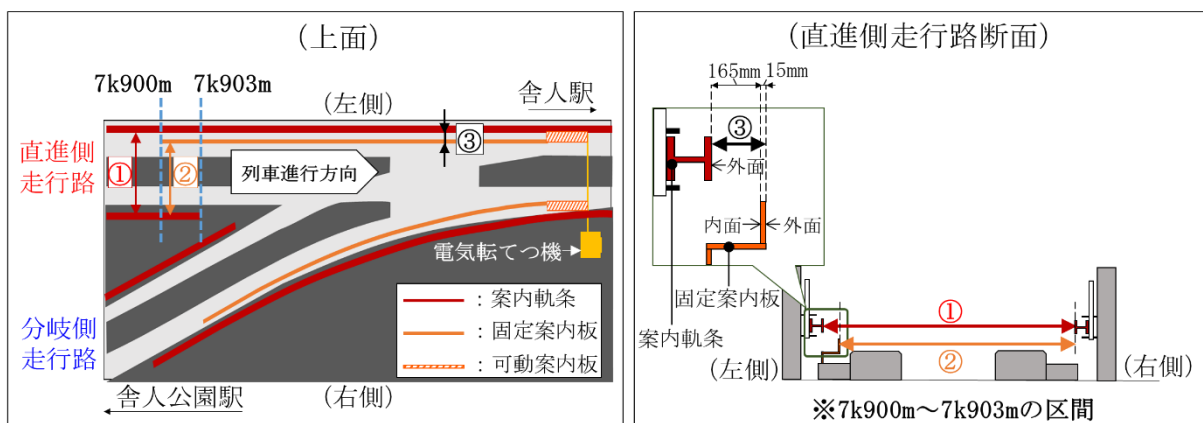
図5 事故現場付近の分岐部の概要

事故現場付近の分岐部は、図5に示すように、案内軌条は7k903mまでは走行路の左右両側に、その先は左側のみに設置されている。また、7k900mから先は走行路の左側に固定案内板^{*14}が設置されている。本件列車は、舎人公園駅方から直進側走行路を走行して当該分岐部に進入した。

- ①左右の案内軌条間距離 : 2,900mm
- ②固定案内板外面～案内軌条外面間距離 : 2,720mm
- ③案内軌条外面～固定案内板外面間距離 : 180mm

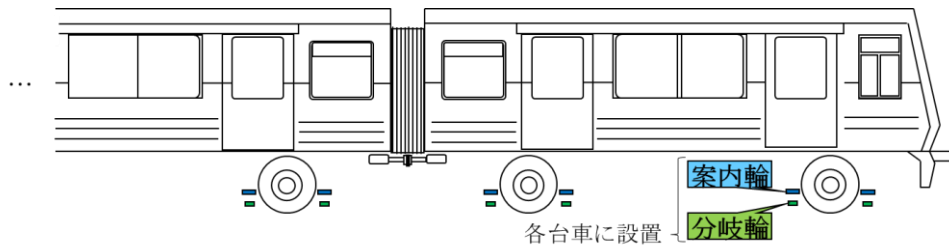
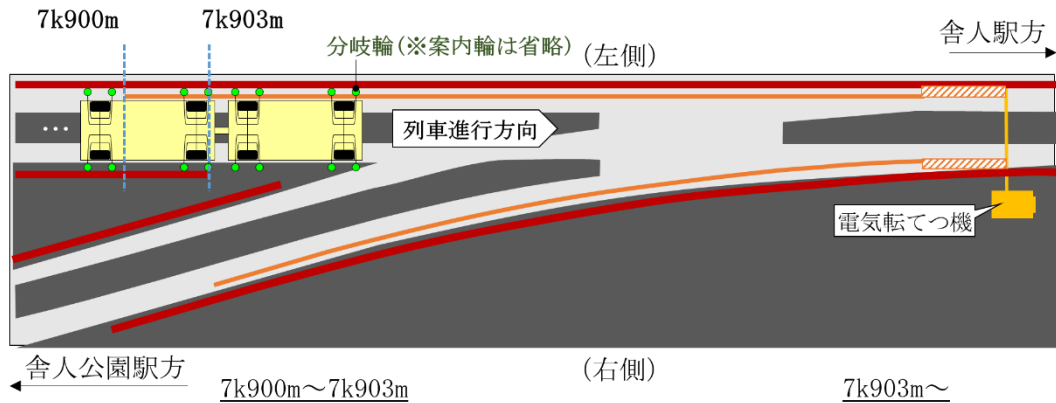
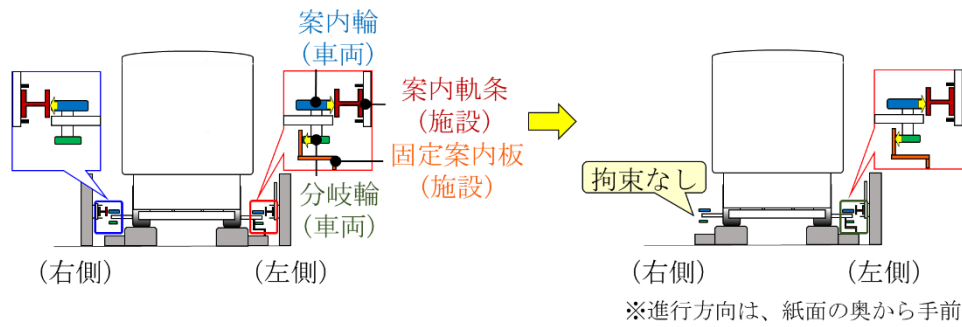
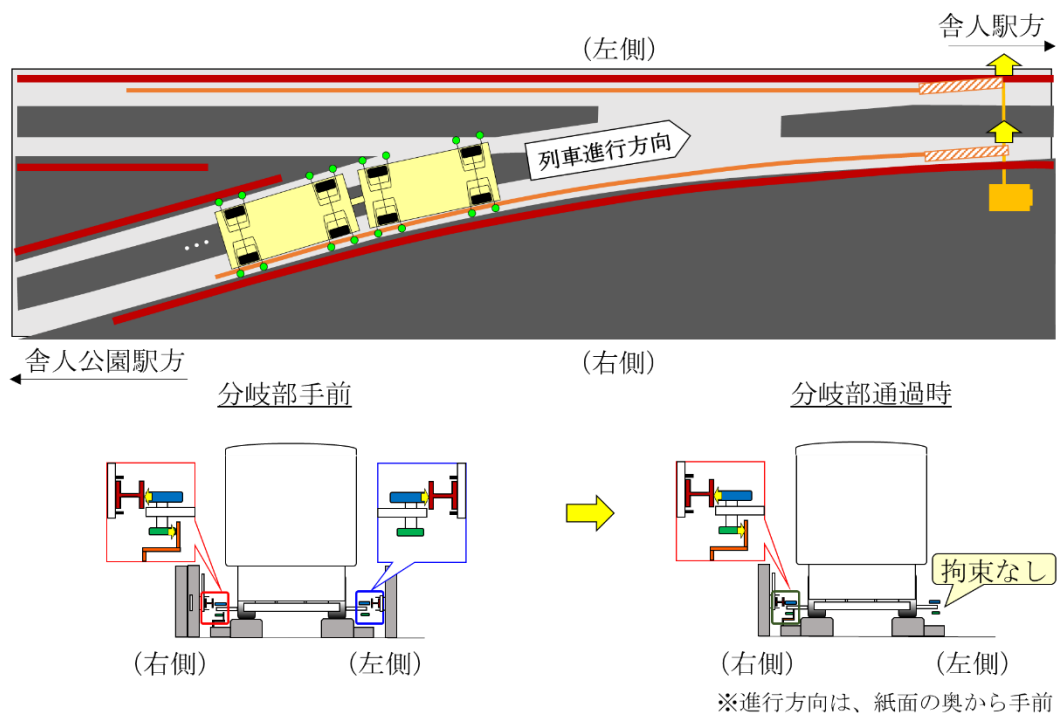
図6 事故現場付近の分岐部における列車の案内機構

車両の各台車には、図6(a)に示すように、案内軌条の外面と接触する案内輪並びに分岐部のみに設置されている可動案内板及び固定案内板の内面と接触する分岐輪が設置されている。列車が直進方向から同分岐部に進入する場合は、図6(b)に示すように、車両の左側の分岐輪が直進側の側壁の固定案内板及び可動案内板の内側に誘導され、分岐方向から進入する場合は、図6(c)に示すように、可動案内板が電気転てつ機によって直進側の側壁へ水平移動し、車両の右側の分岐輪が分岐側の側壁の固定案内板及び可動案内板の内側に誘導される。

本件列車は舎人公園駅方から直進側走行路を走行して当該分岐部に進入し、7k900m～7k903mの区間では左右の案内軌条及び左側の固定案内板を併用しながら走行し、7k903mから先は左側の案内軌条及び固定案内板を利用して通過する予定であった。

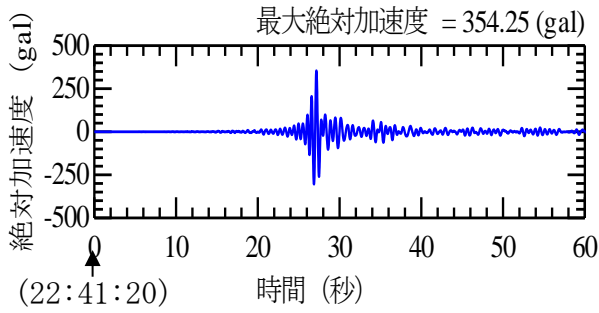
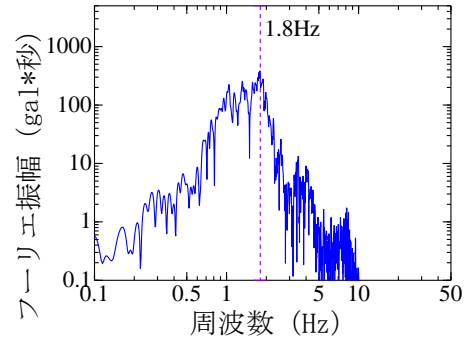
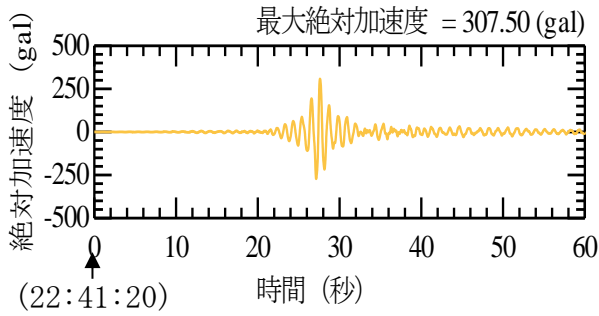
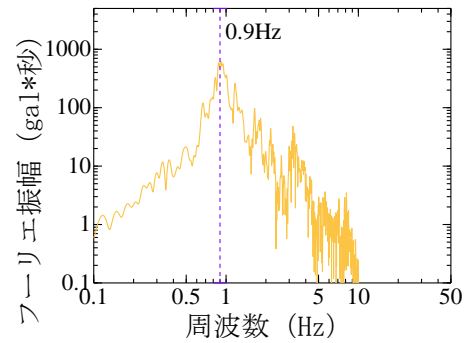
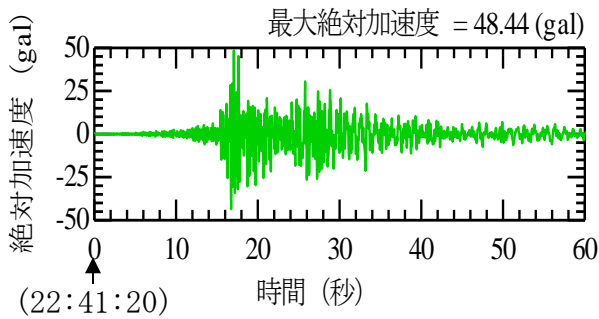
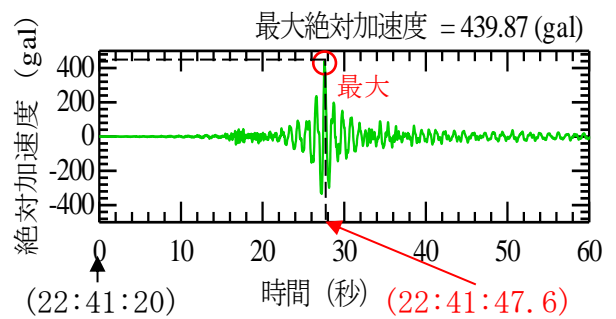
図19の地表面地震動の推定波形に、図21の構造物の振動特性を乗じて事故現場付近の構造物天端の時刻歴の振動波形を求めた(図24参照)。図24に示す波形の0秒が示す時刻は、22時41分20秒である。なお、構造物天端の進路方向及び進路直交方向の振動については、構造物中心位置と列車走行位置でほぼ同じとみなすことができる。また、構造物の上下方向の剛性は、進路直交方向に対して相対的に大きく剛とみなしても問題ないと考え、構造物中心位置の上下方向の振動の増幅は無視した。上下方向の列車走行位置の絶対加速度は、構造物中心位置の絶対加速度に角加速度の影響を加えて算出したものである。

さらに、構造物の回転方向の角加速度を求め、これを回転角に換算した時刻歴波形と、構造物中心位置における上下方向及び進路直交方向の絶対加速度を絶対変位に換算した時刻歴波形並びに構造物中心から走行路間中心位置までの距離9,000mm及び軌道面から走行路面までの高さ300mmを、次項に後述する車両挙動解析の入力データとして使用した。

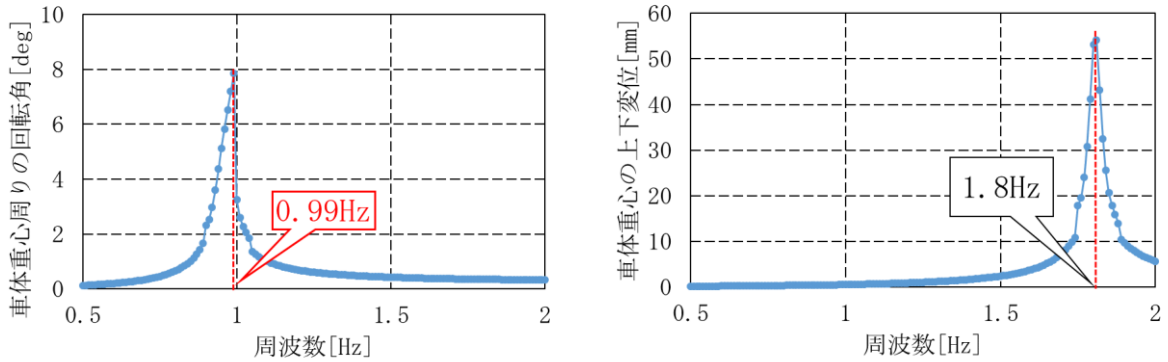
図 2 6 車両モデルの正弦波入力による周波数分析結果

(1)で作成した車両モデルの妥当性を確認するため、本件列車の編成車両と同じ形式の車両を簡易な方法で加振して振動加速度を測定し、周波数分析を行った。その結果、車体重心周りのロール方向の回転角が最大となる周波数は約1.0Hzに存在し、車体重心の上下変位が最大となる周波数は約1.8Hzに存在することが分かった。次に、車両モデルに正弦波入力を行い、車体のロール方向及び上下方向の周波数特性を確認したところ、ロール方向は0.99Hz、上下方向は1.8Hzで周波数応答が最大となっており、車両の簡易加振試験の周波数分析結果とおおむね一致していた(図26 参照)。

上記から、車両のロール方向の振動(以下第6章を除き「ローリング」という。)の固有振動数は、2.8.3に示した事故現場付近の構造物の進路直交方向の固有振動数とほぼ同じ1.0Hz付近に存在する結果となった。

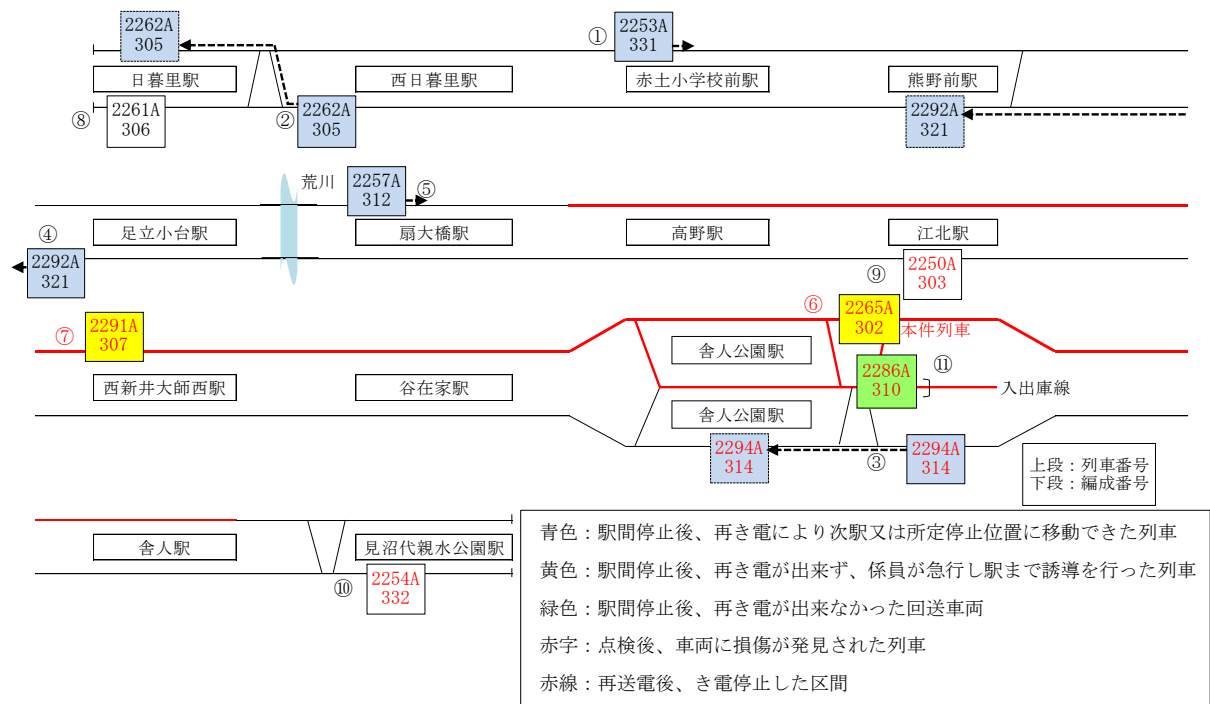
図28 本事故発生時の本線上の列車在線位置

本事故発生時の本線上の列車在線位置は図28に示すとおりであり、本件列車以外に分岐部を走行中の列車はなかった。

本件列車以外の編成車両の損傷状況については、表15に示すとおり、本件列車の隣の走行路に在線していた第2286A列車（編成番号310）に多くの損傷が認められた。その他、舎人公園駅の上り線、西新井大師西駅、江北駅、見沼代親水公園駅に在線していた編成車両に損傷が認められた。
