鉄 道 事 故 調 査 報 告 書

I 日本貨物鉄道株式会社 東北線 安達駅～二本松駅間
踏切障害事故

I 日本貨物鉄道株式会社 東北線
安達駅～二本松駅間
踏切障害事故

鉄道事故調査報告書

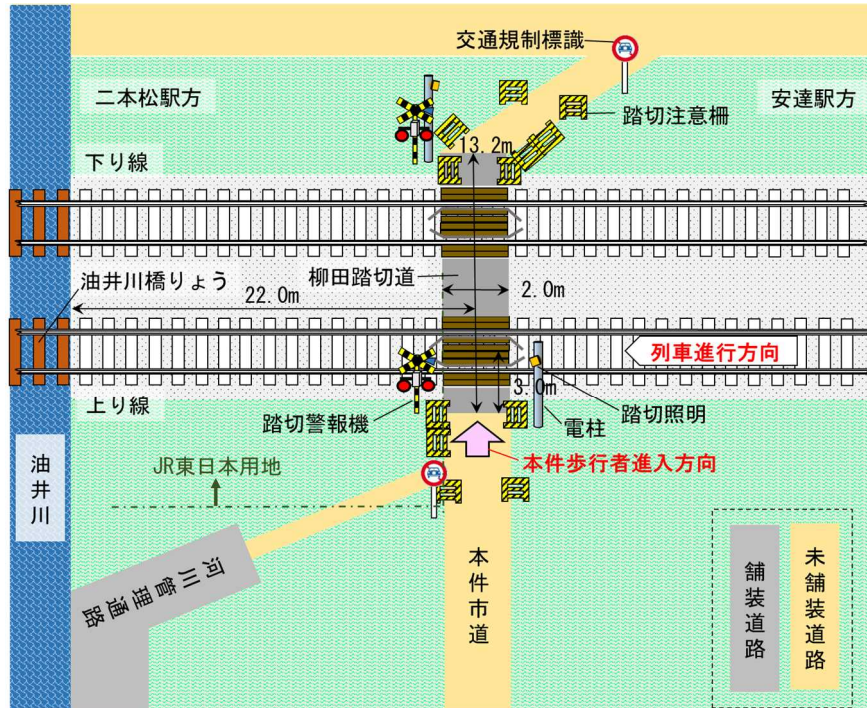
図2 本件踏切及び周囲の状況

(1) 本件踏切の概要（図2、図3参照）

JR東日本から提出された踏切道実態調査表（令和元年度調査）等によると、本件踏切の概要は次のとおりであった。

- ① 踏切長 13.2m
- ② 踏切幅員 2.0m
- ③ 踏切交角 90°
- ④ 道路勾配 左側1% 右側1%
(左右とも線路に向かって上り)
- ⑤ 踏切見通距離*2
 - 列車から踏切（上り線） 350m
 - 通行者（左側）から踏切 200m
- ⑥ 列車見通距離*3
 - 線路の左側（本件歩行者進入側）から列車（上り線） 500m
- ⑦ 踏切道の舗装 木
- ⑧ 道路交通量
 - 三輪以上の自動車 0台/日
 - 二輪 2台/日
 - 軽車両（自転車を含む） 8台/日

※ この図は、事故時点の状況を基に主な設備及び標識等の線路、道路に対する大まかな配置を示したものであり、正確な縮尺、大小、位置関係にはなっていない。

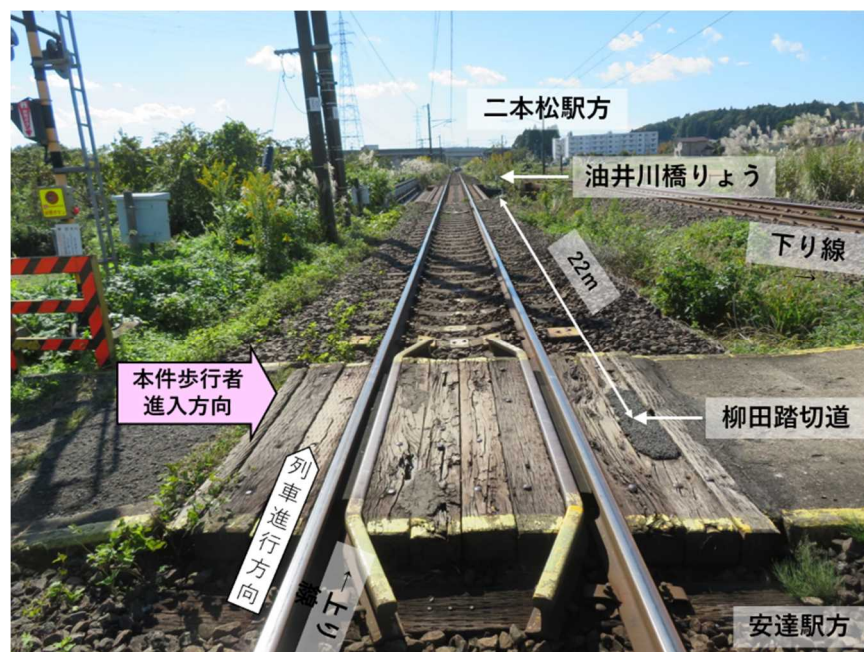
図3 本件踏切の状況（本件踏切→二本松駅方）

本件踏切の先には油井川に架かる油井川橋りょう（254k018m～254k002m）がある。

なお、本件踏切に接続する道路は、二本松市が管理する市道3062号谷地・柳田線（以下「本件市道」という。）であり、本件踏切付近は未舗装で道路幅員は1.9mである。

また、本件踏切の左側には、福島県が管理する油井川の河川管理通路があり、本件踏切付近は、JR東日本が保有する用地に接しており、同用地内を歩いて本件踏切まで行くことが可能である。

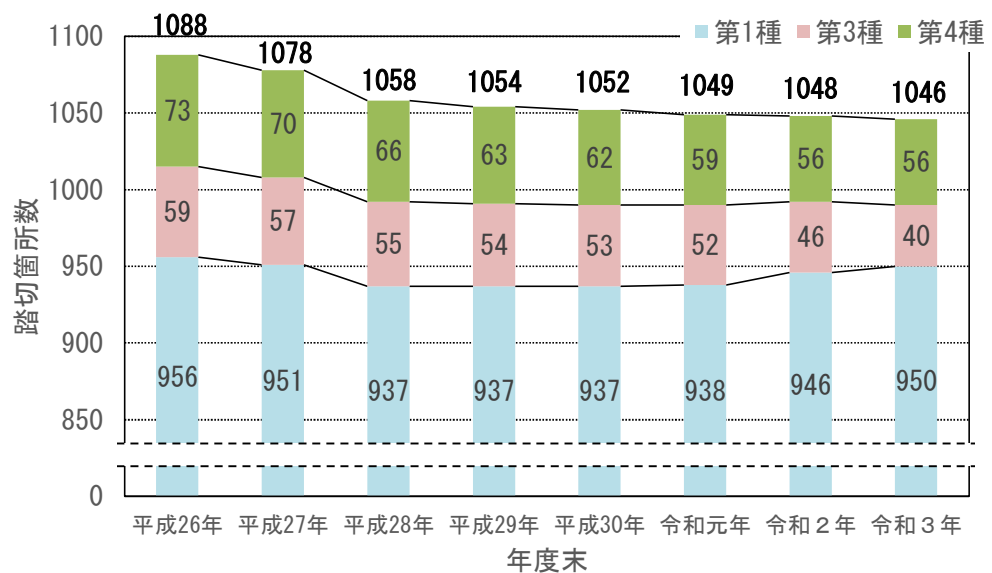
図8 踏切箇所数の推移

① 踏切箇所数の推移
JR東日本東北本部管内の踏切箇所数の推移を図8に示す。
踏切箇所数は、平成26年度末の1,088か所から令和3年度末には1,046か所と、7年間で42か所減少していた。
また、踏切遮断機のない踏切道（第3種踏切道及び第4種踏切道）は、平成26年度末の132か所から令和3年度末には96か所と、7年間で36か所減少していた。

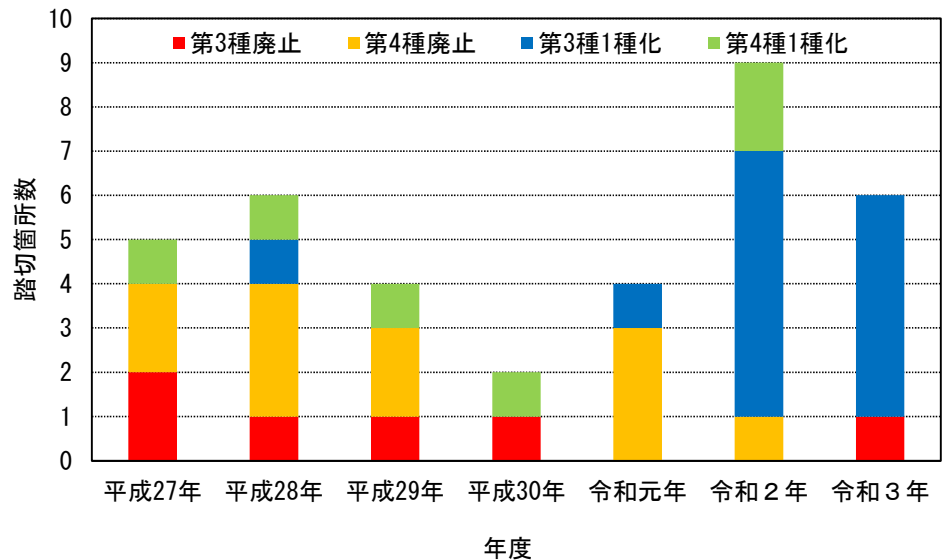
図9 踏切道の廃止及び改良箇所数の推移

② 踏切遮断機のない踏切道の改良実績
JR東日本東北本部管内の踏切遮断機のない踏切道について、廃止及び1種化を実施した箇所数の推移を図9に示す。

図9に示すとおり、平成27年度から令和3年度までの間、
