RA2023-5

# 鉄道事故調査報告書

II 九州旅客鉄道株式会社 長崎線 佐賀駅～伊賀屋駅間  
踏切障害事故

事故種類：踏切障害事故

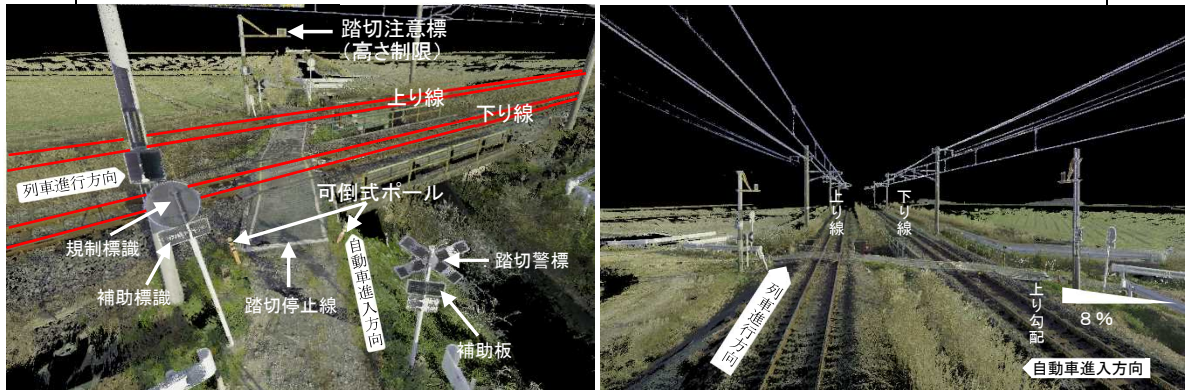
図4 本件踏切及び周囲の状況

本件踏切内の道路（以下「本件道路」という。）は、佐賀市（以下「同市」という。）が管理する里道（法定外公共物）である。本件道路の北側と南側には水路に沿った通路が接続されており、線路に沿った通路は水路に沿った通路に接続されている。本件自動車が入った本件踏切の右側（南側）入口付近から本件踏切を見ると、水路に沿った通路の左側には規制標識（2輪の自動車以外の自動車通行止め）及び補助標識（軽自動車及び小型特殊自動車を除く）が、また、水路に沿った通路の右側には踏切警標（クロスマーク）及び「とまれみよ」と表記された補助板が設置されている。さらに、踏切入口付近の上部には踏切注意標が、踏切停止線付近の両側には可倒式ポールがそれぞれ設置されている。なお、本件踏切の左側（北側）入口付近にも同様の設備が設置されている。

踏切の舗装は木であり、上り線と下り線の間約5.9m、下り線の踏切敷板の右端から右側の踏切停止線までの約2.8m及び上り線の踏切敷板の左端から左側の踏切停止線までの約2.8mはアスファルトで舗装されている。

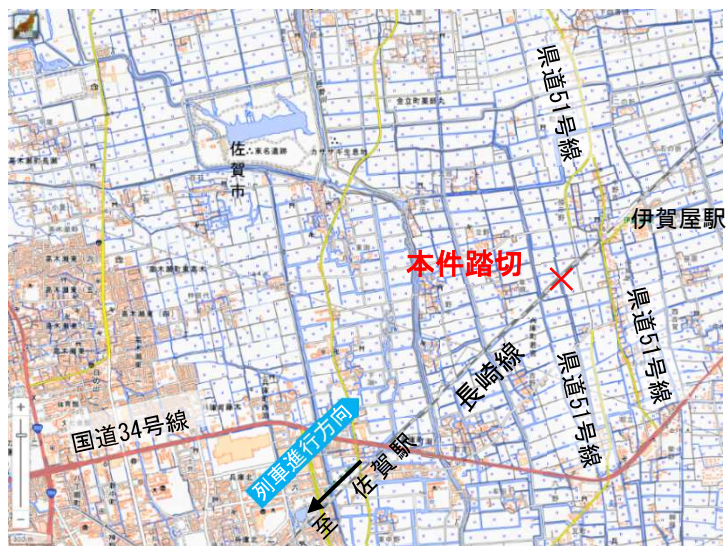
図5 本件踏切周辺の状況

本件踏切の周辺には水路が多数あり、本件踏切の右側入口付近から水路に沿った通路を南進すると、県道51号線（佐賀背振線）等を経由して国道34号線に行くことができる（図5 参照）。

また、本件踏切の南北両側の土地は農地である。同市によると、本件踏切の利用者の多くは、そこで耕作している農業従事者であり、二毛作が行われていることから、南北両側に農地を所有する者が頻繁に行き来する本件道路は年間を通して一定の交通量があるとのことである。

本件踏切の安全性を向上させるための根本的な対策として、踏切道の廃止又は第1種踏切道への格上げが考えられることから、同社及び同市は、それらについて地方踏切道改良協議会等を活用して協議を行うとともに地元住民等との協議を継続し、それらの早期合意を目指すべきであり、また、それらの実現のためには地元住民の協力が必要不可欠である。
