RA2023-8

# 鉄 道 事 故 調 査 報 告 書

I 近江鉄道株式会社 本線 彦根口駅構内  
列車脱線事故

令和5年10月26日

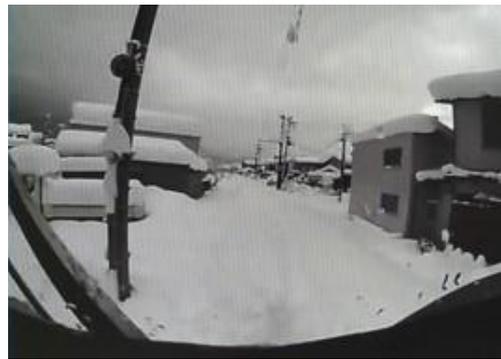
ドライブレコーダーの映像より、13時46分12秒～18秒ごろ本件列車前面が本件踏切付近を通過しており、本件踏切には自動車の車輪が通った後にできるわだちが積雪上に確認された。さらに、13時46分14秒には本件踏切走行中に本件列車に僅かな衝動が見られ、13時46分16秒には本件踏切終端部付近を走行中に異音発生とともに本件列車に僅かな衝動が見られた。ドライブレコーダーに記録された映像の静止画像を図1に示す。

④13時46分19秒  
停車時

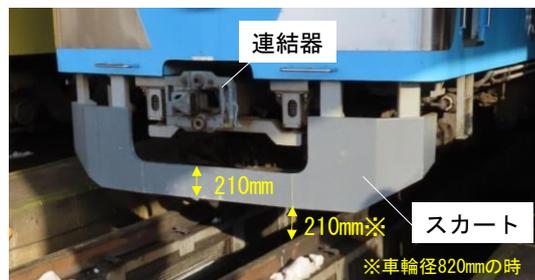
図4 スカート取付け状態

- (3) 本件車両の前面部、輪軸1及び‘本件車両の前台車第2軸’（以下「輪軸2」という。）の停止時の位置は、図3のとおりであった。なお、本件車両の後台車の輪軸の停止位置は、本件踏切始端部付近であった。
- (4) 同社が確認した本件列車周辺の雪の状態は、次のとおりであった。
  - ① 本件車両の前面にたまった雪の高さはまくらぎ上面から1 m 0 6 cmだった。
  - ② 本件列車の進行方向に数m進んだ箇所の左レール外側の積雪の深さ\*1はまくらぎ上面から約7 4 cmだった。
  - ③ 本件車両の前面スカートと前台車の間に雪がたまっていた。なお、レール上面からのスカート取付け高さは図面寸法で2 1 0 mmであった。(図2及び図4 参照)
  - ④ 本件車両の前面から中間付近まで床下に雪がたまっており、輪軸1及び輪軸2の車輪は雪に埋もれていた。
- (5) 本件運転士によると、本件踏切の積雪の深さは、踏切前後の軌道上の積雪の深さと比較し、目測で3分の1程度であり、本件踏切の中央付近はスコップでつついてもなかなか砕けない硬い氷のような状態だった。

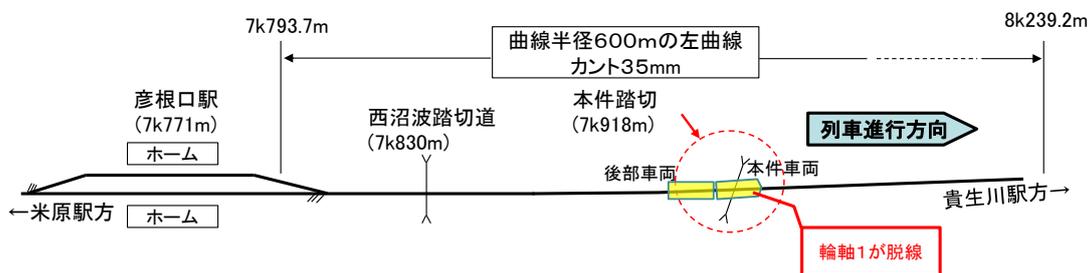
図5 本事故現場付近の線路の概要図

- (2) 本件踏切前後の軌道構造はバラスト軌道で、レールは50kgNレール、まくらぎは主にPCまくらぎが用いられており、水路の上を横断する箇所には木まくらぎが用いられている（図3参照）。なお、本件踏切がある7k903m～8k303mの区間は、下り列車の場合、4.0%の上り勾配となっている。
- (3) 本事故現場の制限速度は、「鉄道に関する技術上の基準を定める省令」（平成13年国土交通省令第151号）に基づき、同社が近畿運輸局長へ届け出ている実施基準（以下「届出実施基準」という。）の一部である「運転取扱心得」によれば、70km/hである。

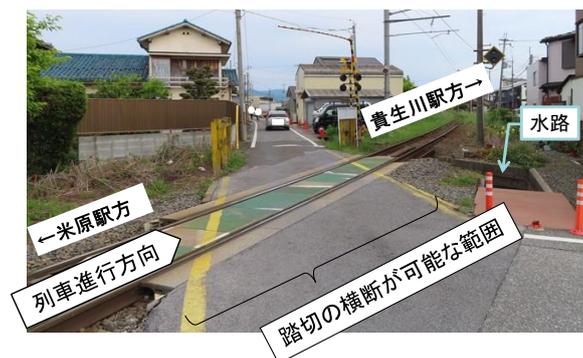
図6 本件踏切

- (1) 輪軸1は左側に脱線しており、輪軸1の左車輪の左レール端からの離れは182mmであった。(図2及び図3 参照)
- (2) 本件踏切上を含む道路上には積雪があり、自動車の車輪が通った後にでき

るわだちがあった。(図2 参照)

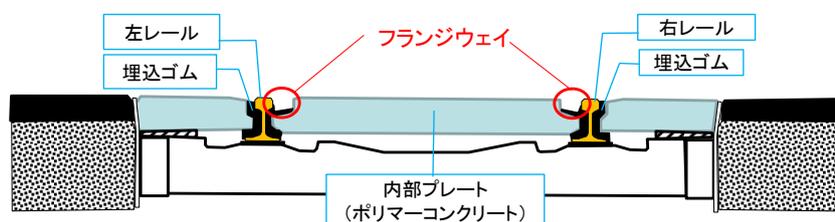
図7 本件踏切の構造概略図（断面図）

なお、本件踏切の構造概略図（断面図）は、図7に示すとおりであり、内部プレート上にはフランジウェイ<sup>\*5</sup>が設けられている。

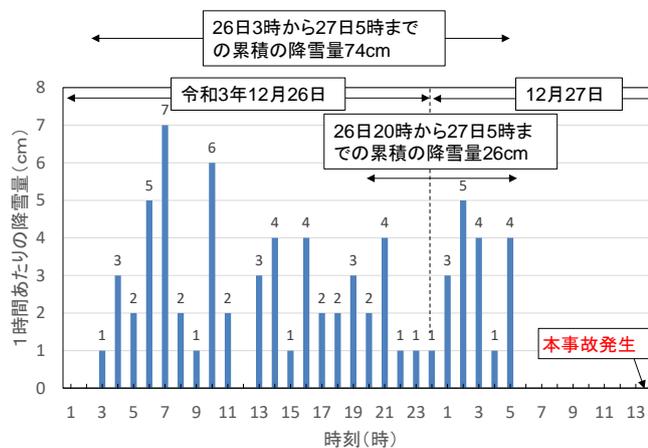
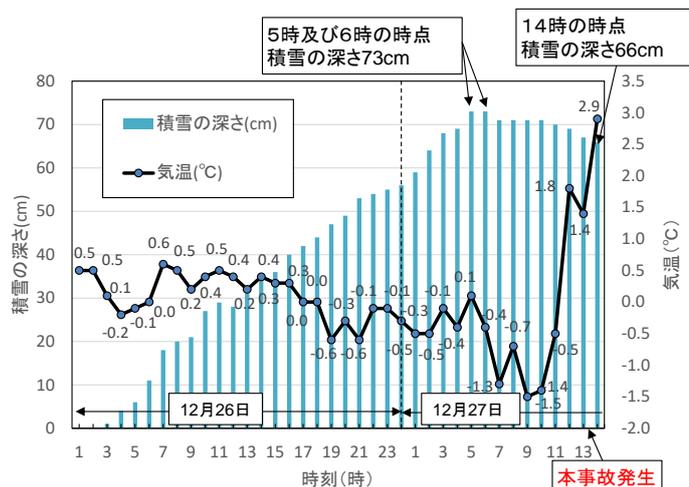
図11 事故現場付近における気象観測結果

彦根地方気象台の記録によると、図11(a)のとおり、本事故発生前日の3時から本事故発生当日の5時まではほぼ毎時1cm以上の降雪があり、累計の降雪量は74cmであった。図11(b)のとおり、本事故発生当日の5時及び6時の積雪の深さは73cmであり、同日の14時の積雪の深さは66cmであった。なお、積雪の深さ73cmは、令和3年12月の月最深積雪<sup>\*22</sup>であり、昭和59年2月10日に同等な月最深積雪を記録して以来最大であった。図11(b)のとおり、気温は本事故発生前日の1時から本事故発生当日の11時まで0℃前後で推移し、12時～14時は1℃～3℃まで気温が上昇していた。

2.7.3に記述したように、前列車運行から試運転列車運行までの時間帯を含む本事故発生前日の20時から本事故発生当日の14時までの累積の降雪量は26cmであった。気温は本事故発生前日の1時から本事故発生当日の11時まで0℃前後で推移していたことから、軌道上には前列車運行から試運転列車運行までの時間帯に降った雪の多くが溶けずに残っていた可能性が考えられる。また、2.7.1の図11(a)より、本事故発生前日の3時から20時まで多量の降雪があったことから、本事故発生前日の前列車走行時にも軌道上に積雪があった可能性が考えられる。さらに、2.3.1(4)①に記述したように、停止した本件車両の前面にたまった雪の高さはまくらぎ上面から1m06cmであり、軌道上に多量の積雪があったと考えられる。以上のことから、低い気温と多量の降雪がある状況において、前列車走行時に軌道上にあった積雪に加えて、前列車運行から試運転列車運行までの時間帯で降った雪の多くが溶けずに残り、軌道上に多量の積雪が存在していた可能性が考えられる。さらに、2.8.2に記述したように、本件列車通過までに除雪が行われなかったため、軌道上に多量の積雪が除雪されず残った可能性が考えられる。

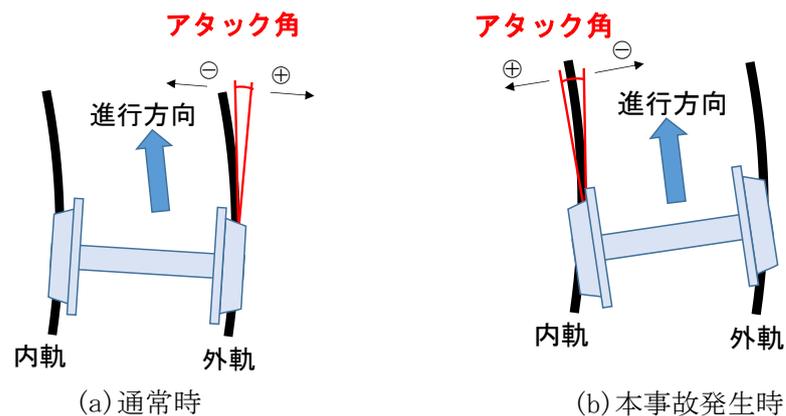
図13 左曲線走行時のアタック角

左曲線走行時、輪軸1の右車輪は通常右レールに対して図13(a)に示す正の値のアタック角<sup>\*26</sup>を有した状態で走行すると考えられるため、脱線する場合は外軌である右レール側に乗り上がると考えられる。しかし、2.4.1(2)及び(4)に記述したように、痕跡②及び痕跡④は本件踏切の終端部までレールから左側へ向かい続いていたことから、輪軸1は曲線内方に向かって転がっており、輪軸1の左車輪が左レールに対して図13(b)に示す正の値のアタック角を有した状態で乗り上がった可能性が考えられる。2.3.2.4及び2.3.3.3に記述したように、軌道の定期検査で整備基準値を超過する値が見られなかったこと、車両の定期検査で異常を示すものが見られなかったことから、輪軸1の左車輪が左レールに対して正の値のアタック角を有していた原因として、本件車両に外的な力が作用した可能性が考えられる。外的な力が作用したことについては、2.3.1(4)に記述したように、本件車両の前面及び前台

車の前面に雪がたまっていたことから、雪により車体及び前台車の前部が押されたことで前台車が左に旋回し、輪軸1の左車輪が左レールに対して正の値のアタック角を有した可能性が考えられる。さらに、2.3.2.2(1)及び3.1.4に後述するように、本件踏切上を走行する本件列車の速度は約10km/hであり、本件踏切を含む左曲線区間の均衡速度50km/hよりも低い速度であった。図14にカントを有する曲線を走行した際に車両重心にかかる重力、遠心力及びこれら合力のイメージ図を示す。均衡速度より走行速度が低い場合、車両に作用する重力と遠心力の合力が軌道中心より左レール側(内軌側)を向くため、左レール側に向けた力(合力の横方向成分)が車両に生じる。以上のことから、雪により車体及び前台車の前部が押されたことで前台車が左に旋回し、輪軸1の左車輪が左レールに対して正の値のアタック角を有したこと、及び均衡速度よりも低い速度で走行したことにより左レール側に向けた力が車両に作用していたことで、本事故発生時に輪軸1が右側ではなく、左側へ脱線した可能性が考えられる。

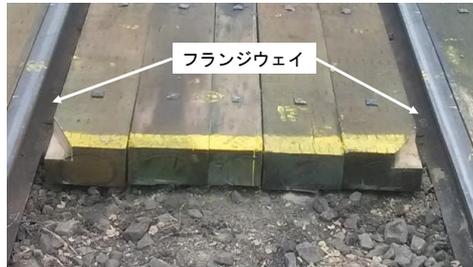
図15 板張りの踏切道

図15に示す板張りの踏切道はフランジウェイの深さが比較的深く、1日当たりの交通量が少ない（3輪以上の自動車の通行が1日当たり15台以下等）ことから圧雪の形成が発生しにくいと考え、それ以外の踏切道（令和4年12月1日時点で計128か所）を除雪対象に定めた。
