鉄道事故調査報告書

鉄道事業者名：土佐くろしお鉄道株式会社

事故種類：列車脱線事故

発生日時：令和5年6月2日 08時58分ごろ

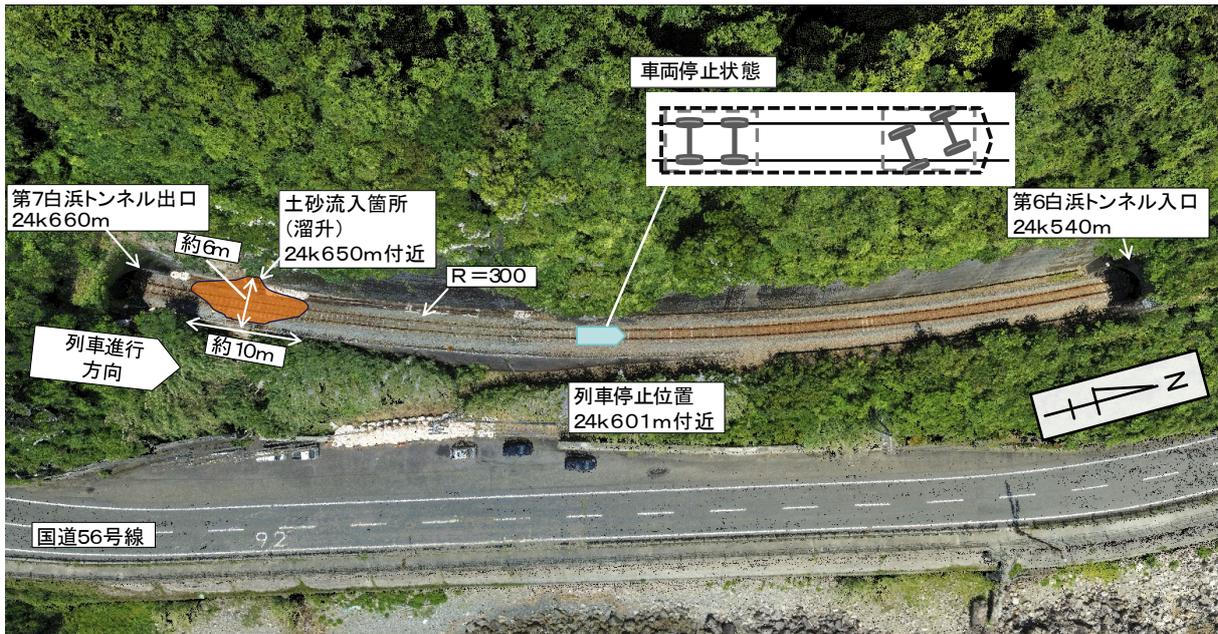
付図4 脱線事故現場の概況

事故現場付近において、中村線の線路は、北西側にある山地斜面の山腹部付近に敷設されている。線路の南東側には国道56号線が並行しており、線路及び国道は海岸沿いを走行する。事故現場の左にある斜面（以下「本件斜面」という。）は南東向きに位置し、雨水が集水しやすい沢状の集水地形^{*9}となっている。事故現場付近の地質は、第三紀の砂岩及び砂岩泥岩互層が分布している。本件斜面は、樹木が繁茂しており、その勾配は線路付近の切土^{きりど}^{*10}部で平均49.3%と急な斜面になっている。同社によると、本件斜面は切土をしてから約56年が経過しているとのことである。
