鉄道重大インシデント調査報告書

九州旅客鉄道株式会社日豊線宮崎神宮駅構内における鉄道重大インシデント
（「車両の走行装置、ブレーキ装置、電気装置、連結装置、運転保安設備等に
列車の運転の安全に支障を及ぼす故障、損傷、破壊等が生じた事態」に係る
鉄道重大インシデント）

平成21年12月18日

運輸安全委員会

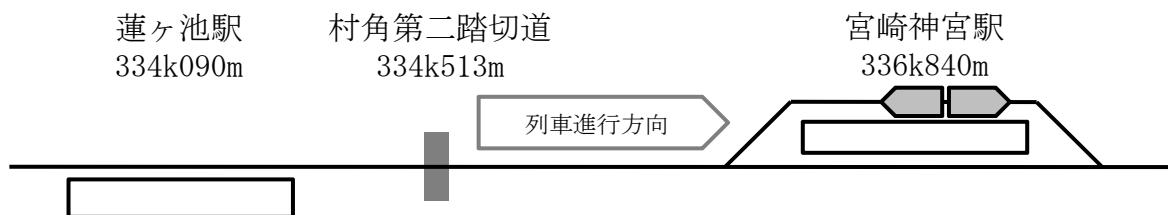
付図4 蓮ヶ池駅から宮崎神宮駅間の線路平面図

本重大インシデントが発生した宮崎神宮駅は、付図4に示すように、島式ホームの1面2線の駅で、下り列車が2番線に停車のときは右側がホームとなり、ホーム部分は直線となっている。

もし、このとき、3.7に記述したように2068号の315q線が継続して加圧される状況となった場合は、2.3.2(1)に記述した速度検出リレーにより8069号のドアは開かないものの、2068号の右側のドアは開いたまま走行するおそれがあったと考えられる。付図4に示すように、蓮ヶ池駅(334k090m)と村角第二踏切道(334k513m)は約400m離れていることから、この付近における本件列車の速度は40～50km/h程度に達していた可能性があると考えられる。

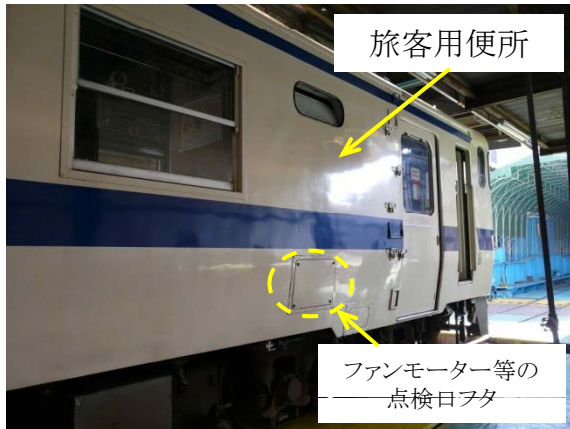
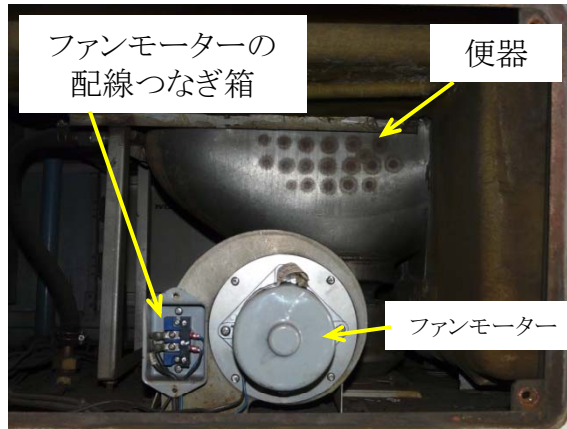
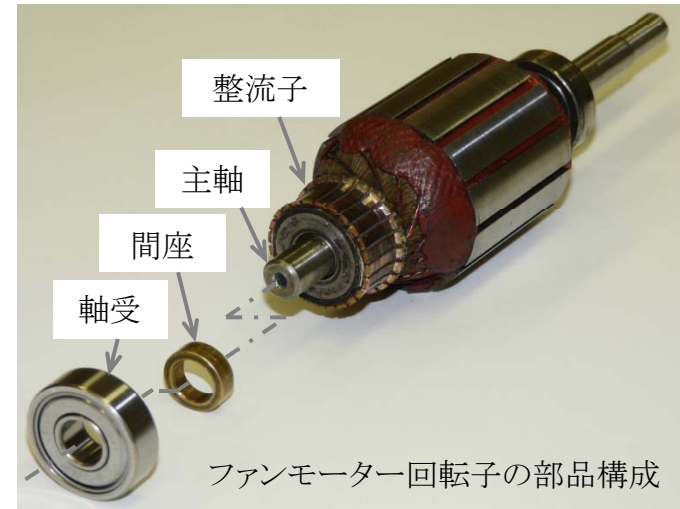
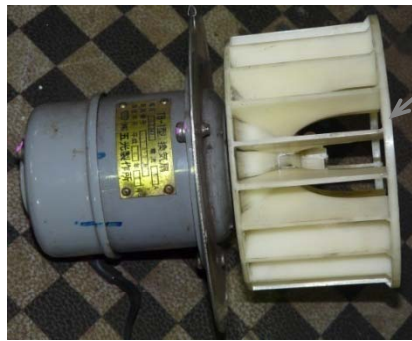
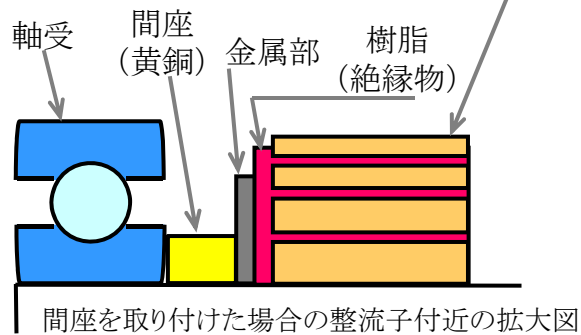
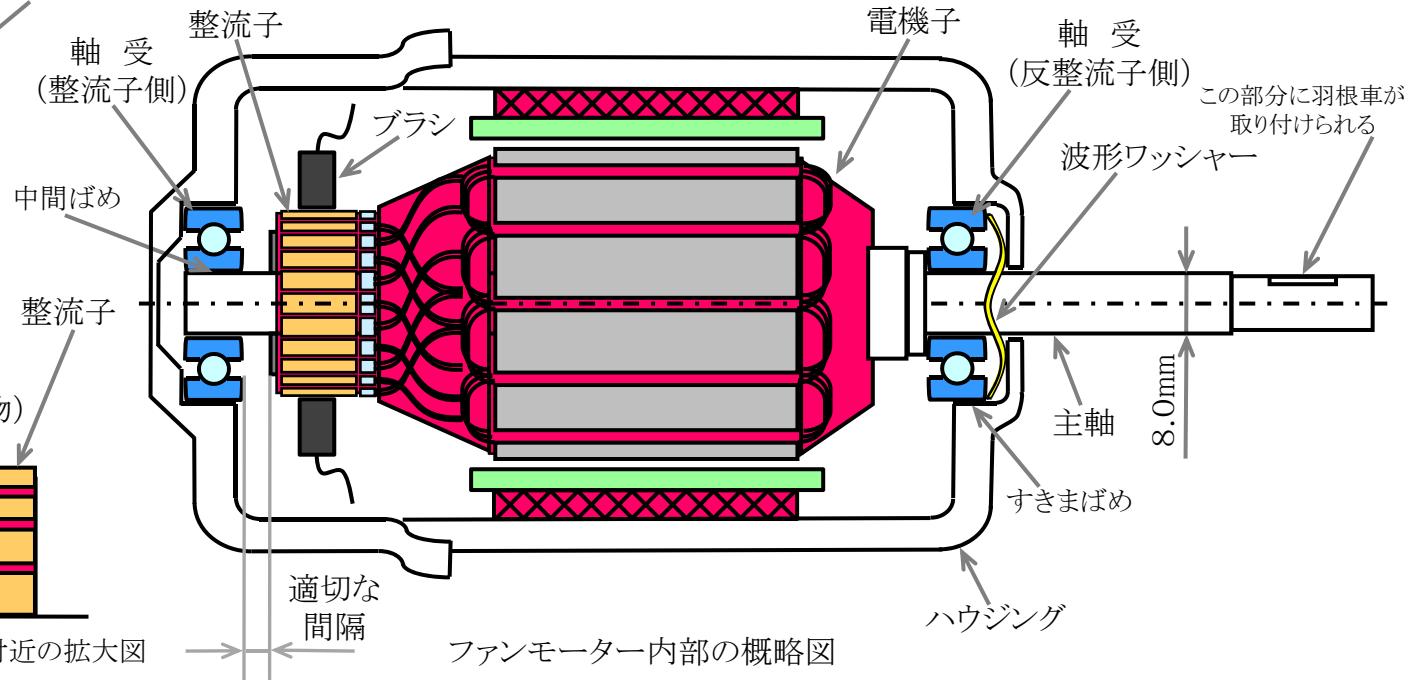
付図8 ファンモーターの概要と内部の概略図

ファンモーターは、付図8に示すように、本件車両の旅客用便所の換気用として便所の下部に設置されている。

ファンモーターは、直流2 4 Vで作動する直流電動機で、回転子の主軸には電機子及び整流子を取り付けられ、整流子と反対側(以下「反整流子側」という。)の主軸には羽根車を取り付けられている。軸受が取り付けられる部分の主軸の外径寸法及び軸受内輪の内径寸法はいずれも8. 0 mmであり、両者のはめあい⁵は中間ばめにより取り付けられ、主軸と軸受は適度な摩擦力によって固定されている。反整流子側の軸受には波形ワッシャー⁶が取り付けられ、整流子側の軸受と整流子端部との間に適切な間隔(付図8参照)を確保することにより軸受に軸方向の与圧を与える構造となっている。なお、整流子と主軸(軸受を含む。)は絶縁されている。

- ① 分解、清掃、組立、回転試験の手順の流れ
- ② 部品の紛失に注意し、組立は分解とは逆の手順で行うこと。
- ③ 軸受は反整流子側を先に取り付け、整流子側は整流子と軸受の間に間座（長さ4mm、黄銅製）を取り付ける。（付図8参照）
- ④ まれに間座の取り付けられていないファンモーターがある。このような場合は、修繕不能で廃棄されるファンモーターなどから間座を流用して取り付けること。

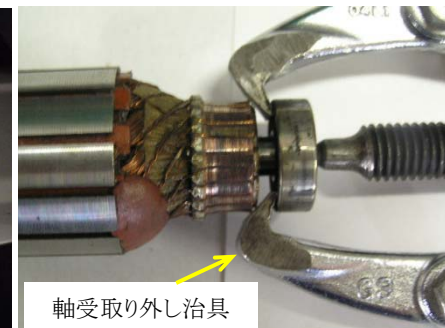
軸受取り外し治具

軽く揺すったところ、
カーボン粉が落した

軸受を取り外すときの引き抜く力は
正常品の分解作業時と変わらなかった
